## **ETUDE DE STABILITE ET TRAITEMENT DU GLISSEMENT «COL BAB TARMEST-RR505 » - VOIE EXPRESS TAZA – AL HOCEIMA**

### **▪ ATELIER 3 : GEOTECHNIQUE ROUTIERE**

**ETABLI PAR : KESMAT ANOUAR**

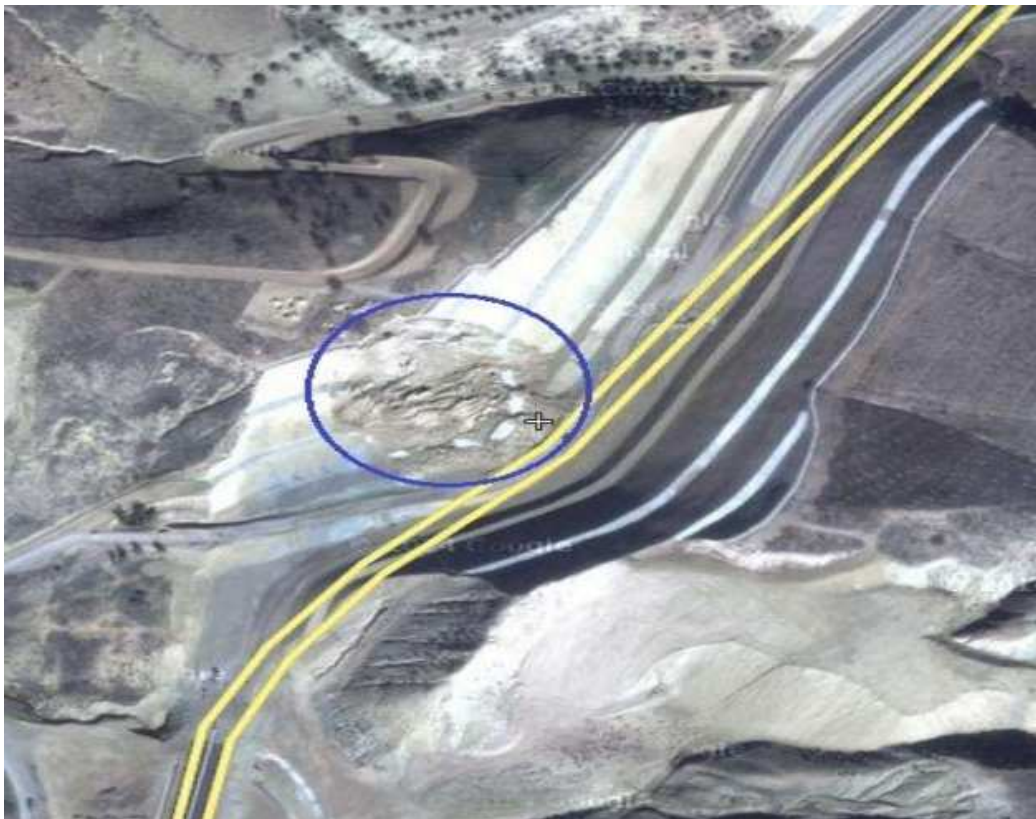
Vue d'ensemble du déblai D27

Dans le cadre du projet de dédoublement du lot 2 du projet (entre l'échangeur autoroutier Fès-Oujda et l'intersection avec la RR508), des dégâts de glissement majeurs du talus de déblai (h~40m) ont été survenus au cours des travaux de terrassement de plate forme.

- Le grand glissement fait 90 m d'étendu latérale et une hauteur dépassant d'environ 40m.
- Plusieurs indice de fissuration du talus est observés en particulier en amont des risbermes ;
- Une circulation des eaux souterraines captés par tranchée drainante existante, aussi on constate une surface de talus mouillés;
- Les désordres observés sont localisés dans un environnement marneuse, celle-ci est marqué par une variation latérale de faciès marneux blanc-verdâtre à noirâtre par endroit.

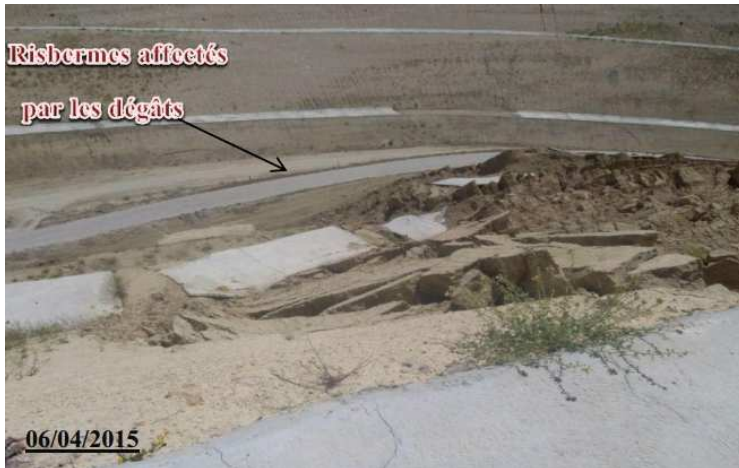
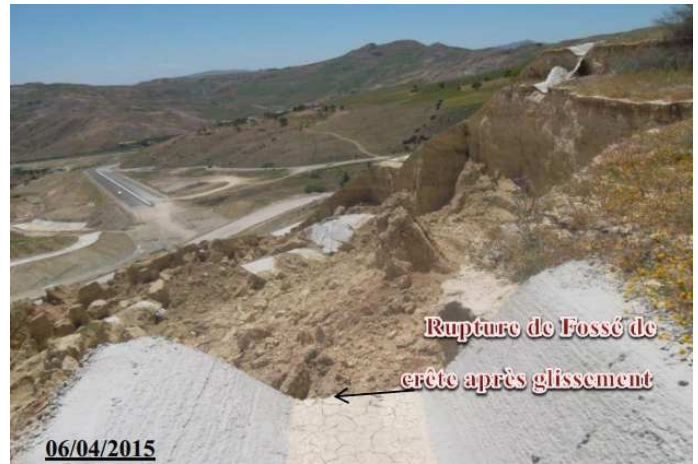
## Route en cours d'aménagement

- le glissement s'est développé sur environ 90 m de linéaire et affectant toute la hauteur du talus ;
- les amorces de glissement apparaissent au niveau du fossé de crête et affecte l'ensemble des risbermes aménagés jusqu'à la première risberme en amont de la plate forme.
- la sortie du cercle de glissement, avoisine la limite de la plate forme existante (correspondant à la première risberme du talus gauche) ;
- le glissement est localisé dans une section de points bas dans laquelle on note une accumulation des infiltrations de surfaces et souterraines.

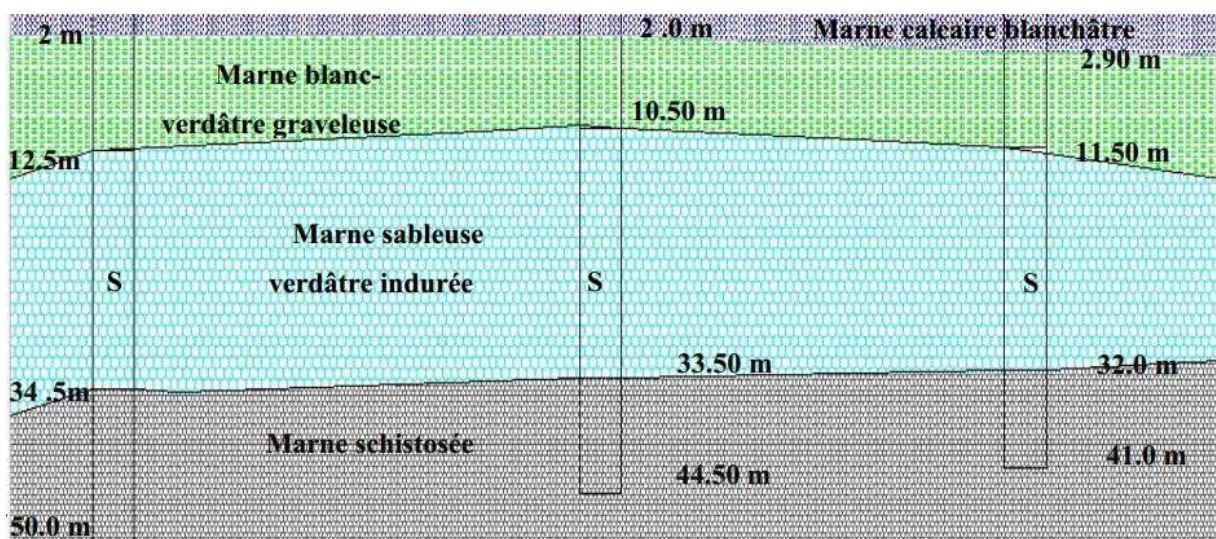
Corrélation lithologique entre les sondages réalisés

- le terrain de surface est constitué Marne calcaire blanchâtre, indurée et compacte d'épaisseur variant de 2 m à 2.9 m. En dessous et jusqu'à 11.5-12.5 m de profondeur, les terrains sont formés essentiellement de Marne blanc-verdâtre graveleuse compacte et renfermant des petites concrétions et nodules calcaires. Au-delà jusqu'à une profondeur variant de 32-36.5 on rencontre une couche de marne sableuse verdâtre jaunâtre en profondeur, indurée très compacte, et renfermant nodules calcaires. Le substratum inférieur des sondages est composé des formations de Marne schistosée, dur et généralement très fracturée.
- La partie du talus glissée est identifiée dans les formations de marne blanc-verdâtre graveleuse et des marnes sableuses.

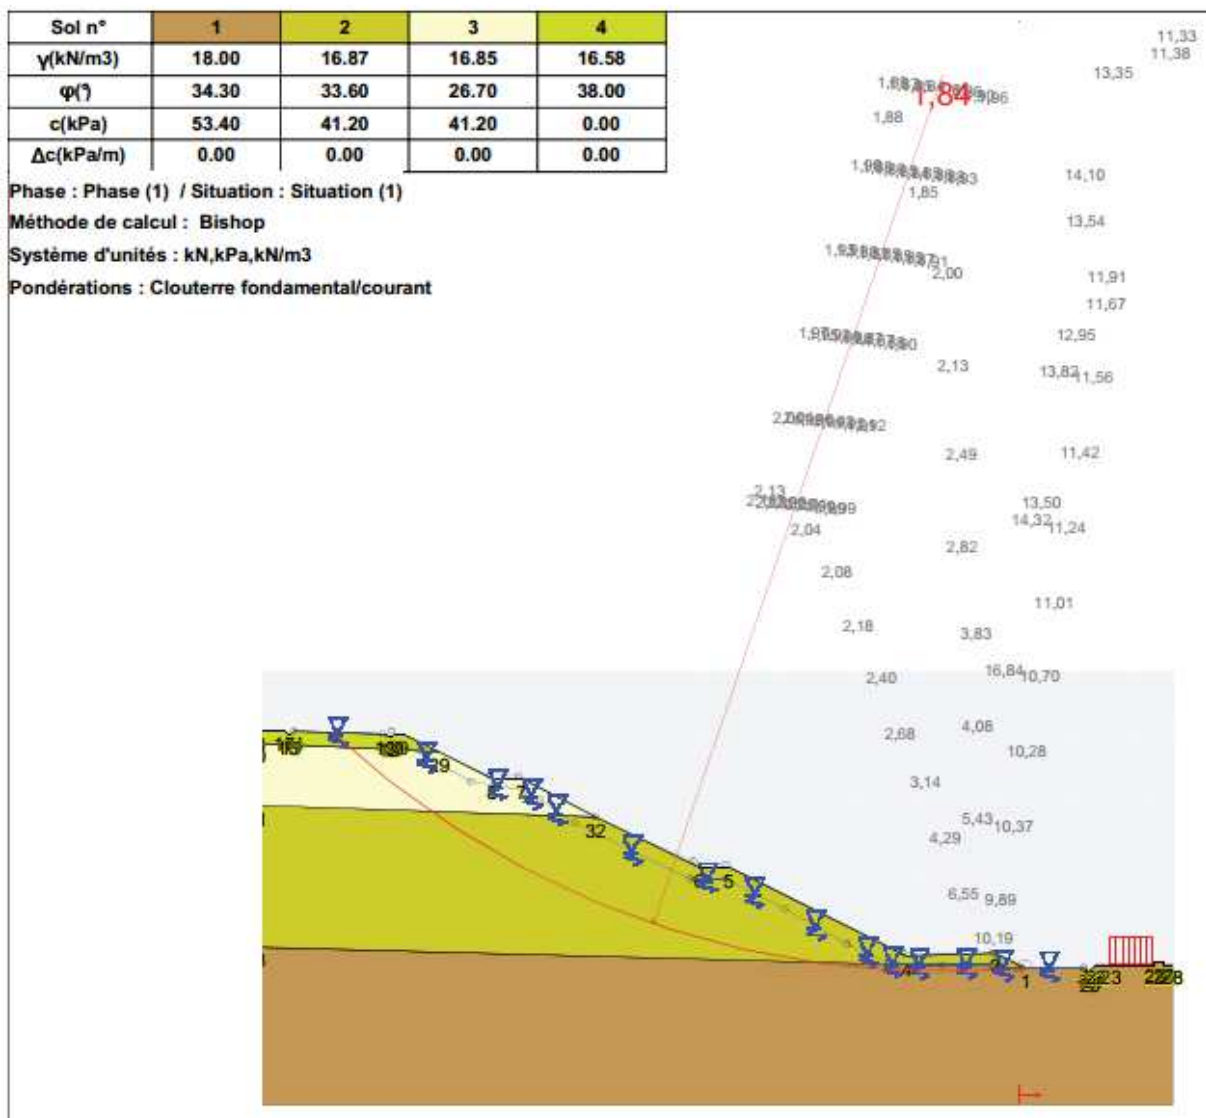
| Profil | Cas statique | Cas sismique |
|---|---|---|
| Profil de calcul zone de glissement | 1.84 | 1.43 |

- Instabilités à grand cercle de glissement et qui passe au pied du talus et qui seraient à l'origine des grands désordres observés et à l'instabilité de l'ensemble du talus ;
- Instabilités à petits cercles de glissement les talus intermédiaire dont l'origine les ruissèlements du talus. Ces désordres sont traités par un réseau de fossé de crêtes et des descentes d'eau.

- Adopter des pentes des talus de 2H/1V conformément à la recommandation du l'expert LPEE;
- Adopter une berme de 10 m au niveau de la plate forme, talutage suivant une pente de 2H/1V avec des risbermes intermédiaires (première de 15 m et les autres de 5 m)
- Prévoir un système d'assainissement efficace : fossés de crête et tranchée drainante au niveau des risbermes;
- Prévoir une tranchée drainante à la base du déblai. Cette tranchée permettra de réduire les infiltrations sous la plate forme.
