## GLISSEMENT VIADUC ORAN, ALGERIE

### Résumé :

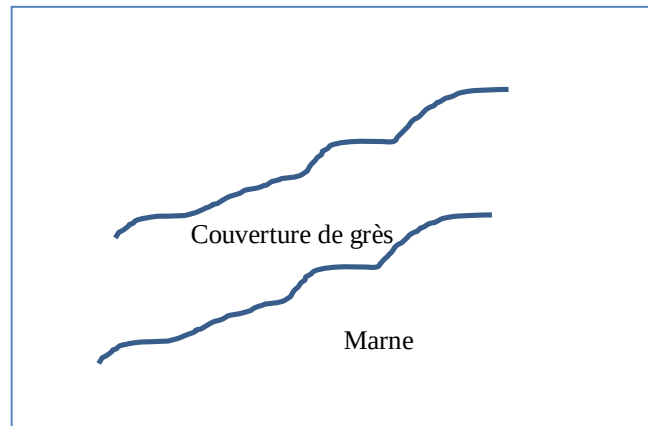
Actuellement, au niveau du tracé on trouve la lithologie suivante :

En surface, on trouve une couverture des éboulis constituées de sable et de blocs gréseux et en profondeur de la marne en place. La topographie de surface est accidentée et a subi d'importantes modifications par les travaux de chantier. Quant à la marne, elle a en général un toit penté vers la mer avec des pentes variables mais aussi dans le sens longitudinal. Le toit de la marne peut être affleurant côté mer ou côté tracé vers la fin du viaduc ; comme il peut être situé à plus de 30m de profondeur au droit de l'axe du viaduc. Comme le toit de la marne n'est pas horizontal, tout le site est objet d'instabilités. Mais il faut nuancer cette instabilité entre mouvement relatifs et glissements. En effet, lorsqu'on est dans le cas général suivant :

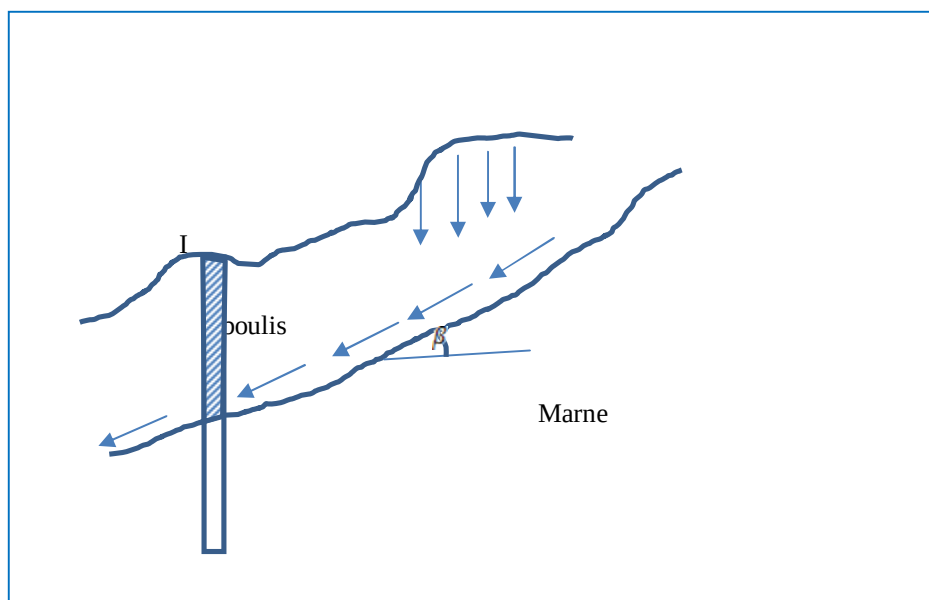
En cas de pluie il y a les eaux qui s'infiltrent verticalement dans les éboulis et une fois arrivée au toit des marnes elles vont circuler le long de ce toit. Ainsi, lorsqu'on place un inclinomètre (I) on aura une déformation relative au niveau du contact. L'importance de cette déformation est fonction de l'inclinaison du toit ( $\beta$ ) et de l'angle de frottement de la

couche savonneuse créée par l'écoulement ( $\emptyset$ ). Cette déformation est d'autant plus importante que le rapport  $\frac{tg\emptyset}{tg\beta}$  est faible. Ainsi si ce rapport est supérieur à 1,5 il n'y a pas de mouvement en principe. Lorsque ce rapport est entre 1,2 et 1,4 il y a des mouvements mais pas de glissements. Lorsque ce rapport est proche de 1 à 1,10 les mouvements sont importants et on est dans un glissement des terrains. De ce fait, il faut faire une lecture minutieuse des inclinomètres avant de conclure à des glissements. En principe, un glissement lorsqu'il est déclenché il n'y a pas de raison à ce qu'il se stabilise tout seul sans action externe. Ainsi, si les lectures d'inclinomètres ne donnent pas de mouvements continus et accélérés avec le temps c'est qu'on est dans le cas des mouvements relatifs, loin de glissements. Par contre, si on a des mouvements continus et accélérés c'est qu'on est en présence de glissements.

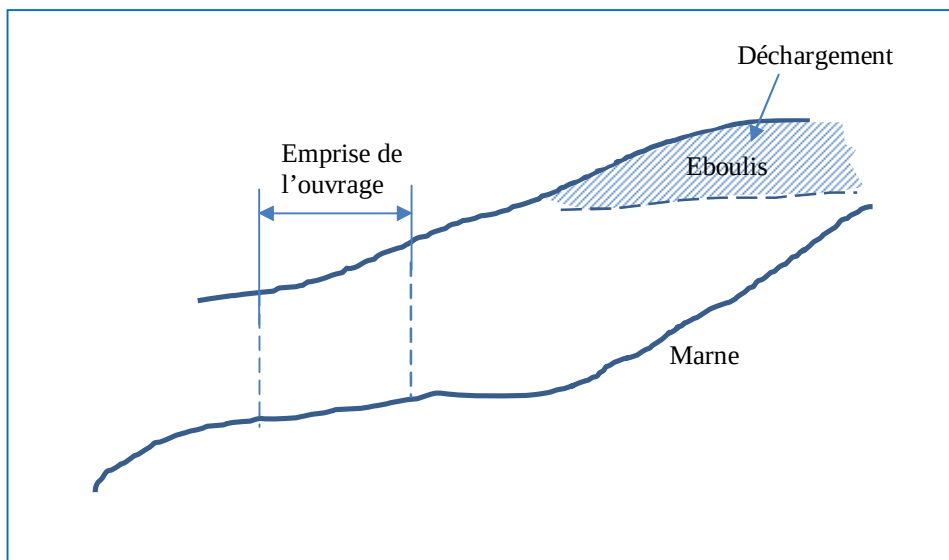
### **II-1- Zone 1 : Solution terrassement avec soulagement en amont :**

Dans cette zone le toit de la marne n'est pas constant et on assiste à un adoucissement important de celui-ci au droit de l'ouvrage. Cette configuration est favorable à un soulagement de l'amont qui améliore nettement la stabilité.

Le calcul a été établi dans ce sens montrant l'amélioration du coefficient de sécurité pour le soulagement en amont.

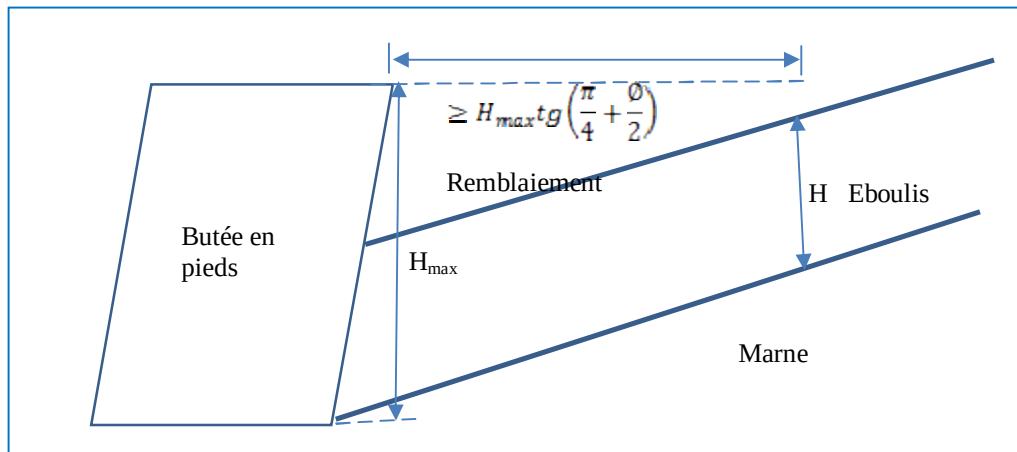
## **II-2- Zone 2 : Solution terrassement avec butée en pieds :**

A ce niveau on a relevé un glissement franc qui s'effectuera sur 30m de profondeur. Mais compte tenu de la longueur relativement maîtrisable de la ligne de glissement, on a opté pour une butée en pieds. Toutefois, pour augmenter l'efficacité de celle-ci on a augmenté au max sa hauteur pour que le max de butée (en effet, celle-ci est proportionnelle à la hauteur en Max) soit mobilisée.

Le calcul a été établi dans ce sens montrant l'amélioration du coefficient de sécurité par la mise en place de la butée.

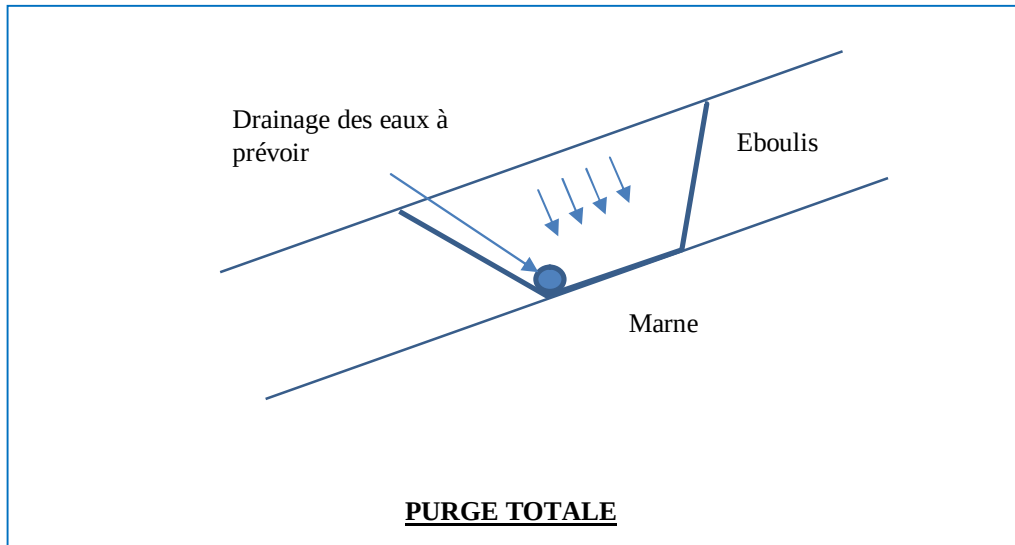
La purge totale : elle présente l'avantage d'éliminer tout risque d'instabilité au droit de la fouille à condition de ne rien remettre. Ceci conduit à des terrassements importants et surtout il faut accompagner cette solution par un drainage profond.

Par ailleurs, cette solution a un impact négatif sur la structure. Il y aura lieu soit descendre la semelle au niveau marne, soit de prévoir des pieux non confinés sur une certaine hauteur ce qui a une influence sur le comportement sismique de ceux-ci

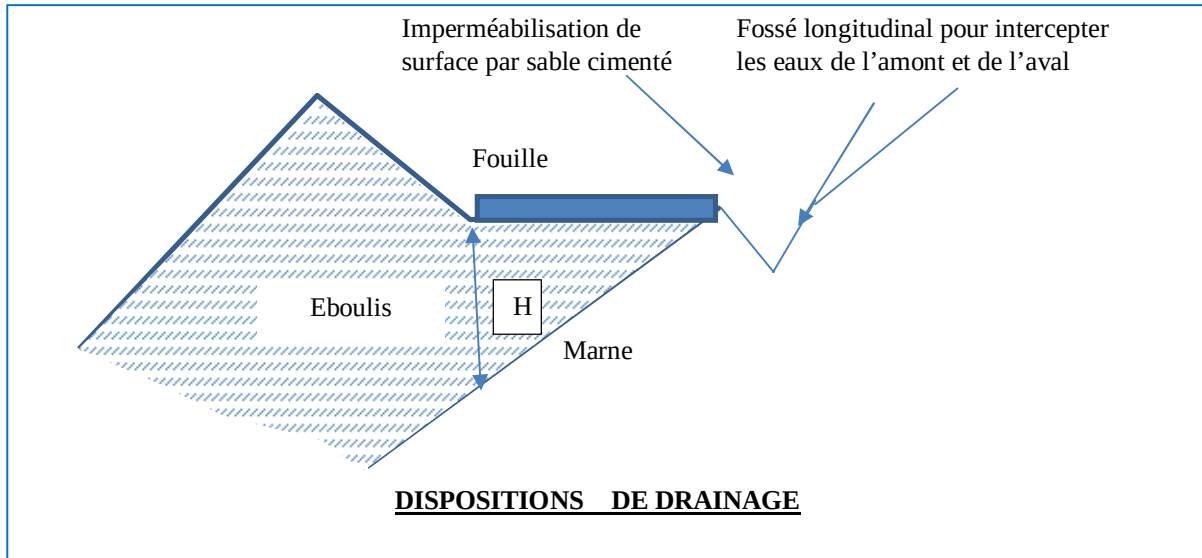
La partie de la fouille côté mer se limite au schéma suivant :

Avec le dispositif de drainage du côté amont et aval on évite à l'eau de s'infiltrer et donc pas de circulation d'eau à la jonction éboulis /marne .Cette dernière admet de meilleures caractéristiques si elle est hors eau .On devrait en principe assister à un ralentissement de mouvements voir annulation. En tout cas on a des éboulis qui surmontent les marnes avec  $H$  inférieure à 15m, avec risque d'instabilité, soit de mouvement soit de glissement, à confirmer par des inclinomètres. Pour pallier à ces éventuelles instabilités on propose de stabiliser les éboulis sous la fouille par une série de pieux en ne tenant pas compte des terrains en aval :
