**AMPCR AI HOCEIMA MAROC 25,265 et 27 Septembre 2018**  
**Communication de Mr. Smail SERBOUT**  
**Géotechnicien-Mécanicien de Structures**

Titre de la communication : **PONT DE GENES, HYPOTHESES ET ENSEIGNEMENTS**  
Durée : 15mn

### **Actualité brûlante : Viaduc MORANDI à Gênes en Italie**

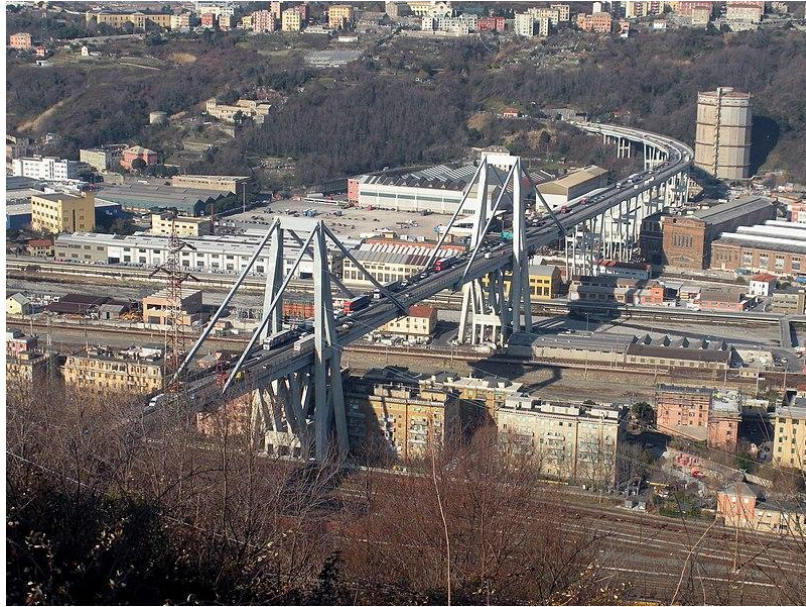
Élévation du pont Morandi (en rouge la pile 9 effondrée le 14 août 2018).  
Les distances sont mesurées dans l'axe du tablier.

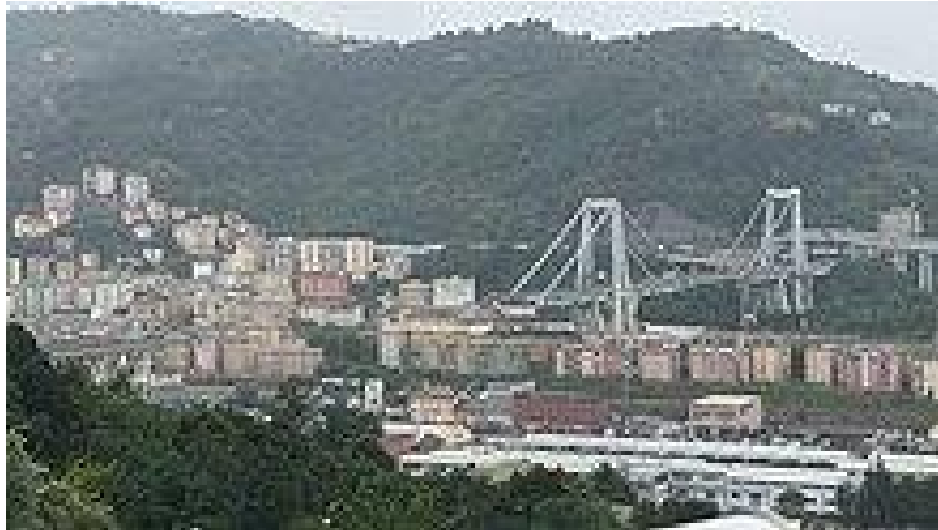
Le pont autoroutier Morandi, après son effondrement.

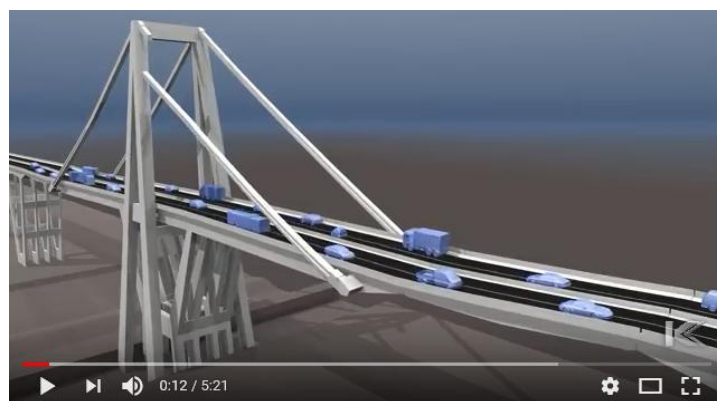
Simulation casse hauban

Morandi Bridge Collapse Simulation Genoa 2018 |
