**Amélioration du niveau de service et de sécurité  
et maintien de la fonctionnalité des routes dans  
des sites instables:**

**Cas de la RN9 reliant Marrakech et Ouarzazate -  
tronçon entre Taddart 2 et le col Tizi N'Tichka**

**Meryem EL MATARI/ METLE-DR**

**Hamou MANSOURI/ LPEE-CES**

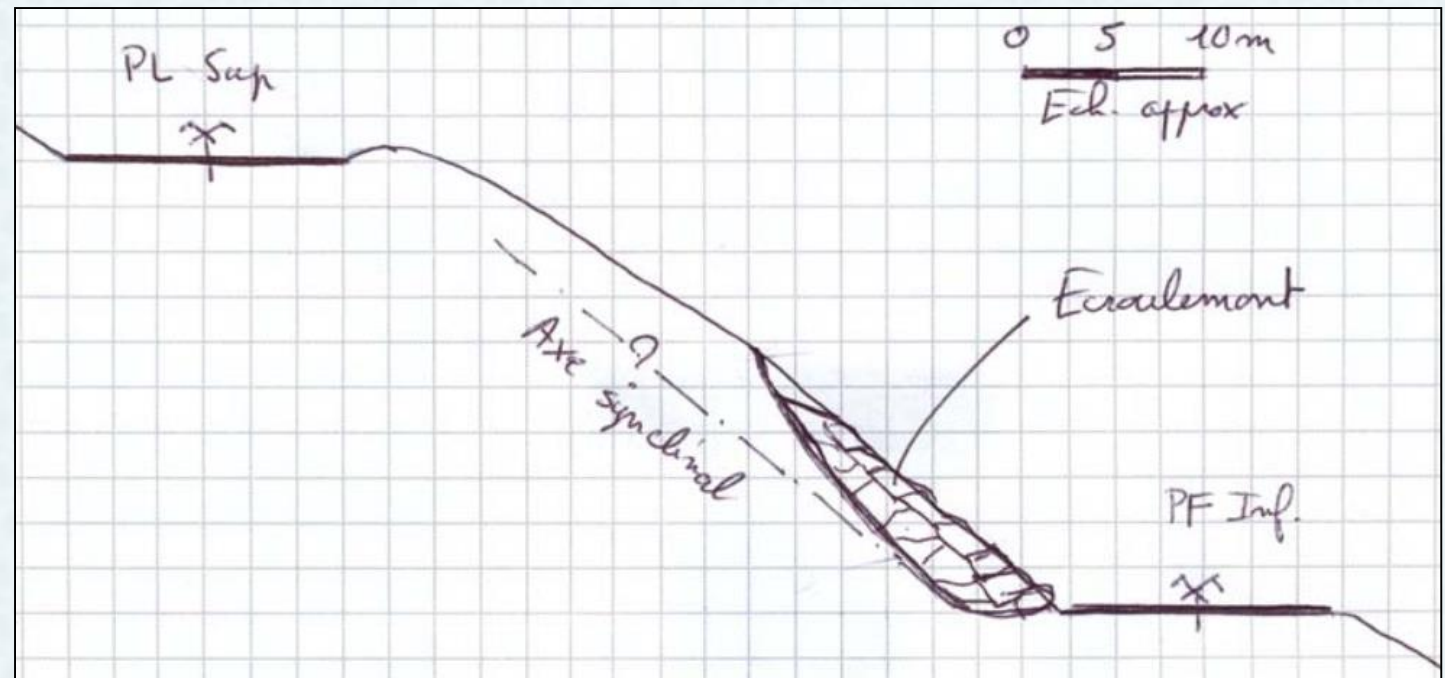
Profil schématisé et schéma de rupture : talus amont de la PF inf – zone 1

- Talus amont de la PF inférieure
- Hauteur de la zone écroulée: environ 20 m
- Type d'instabilité: écoulement rocheux
- Mouvement d'ordre métrique

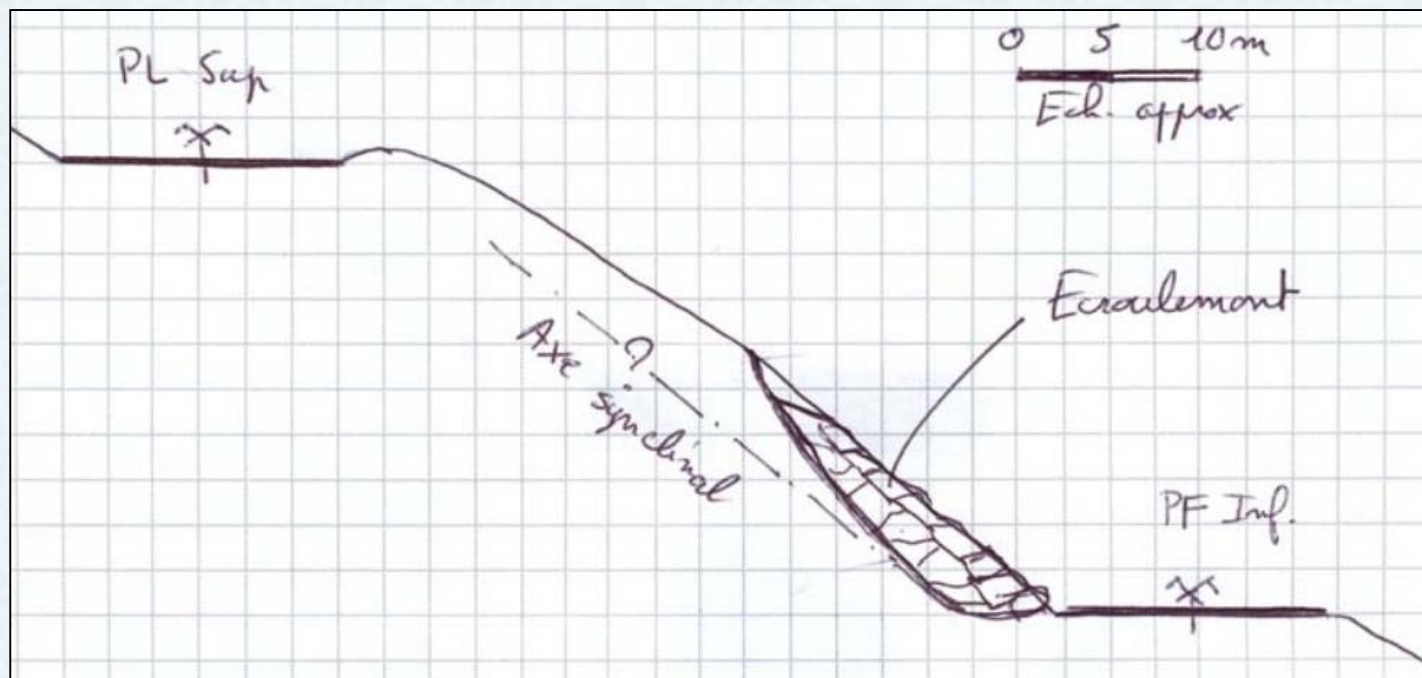
Profil schématique et schéma de rupture : talus amont de la PF inf – zone 1

- Talus amont de la PF inférieure
- Hauteur de la zone écroulée: environ 20 m
- Type d'instabilité: écoulement rocheux
- Mouvement d'ordre métrique

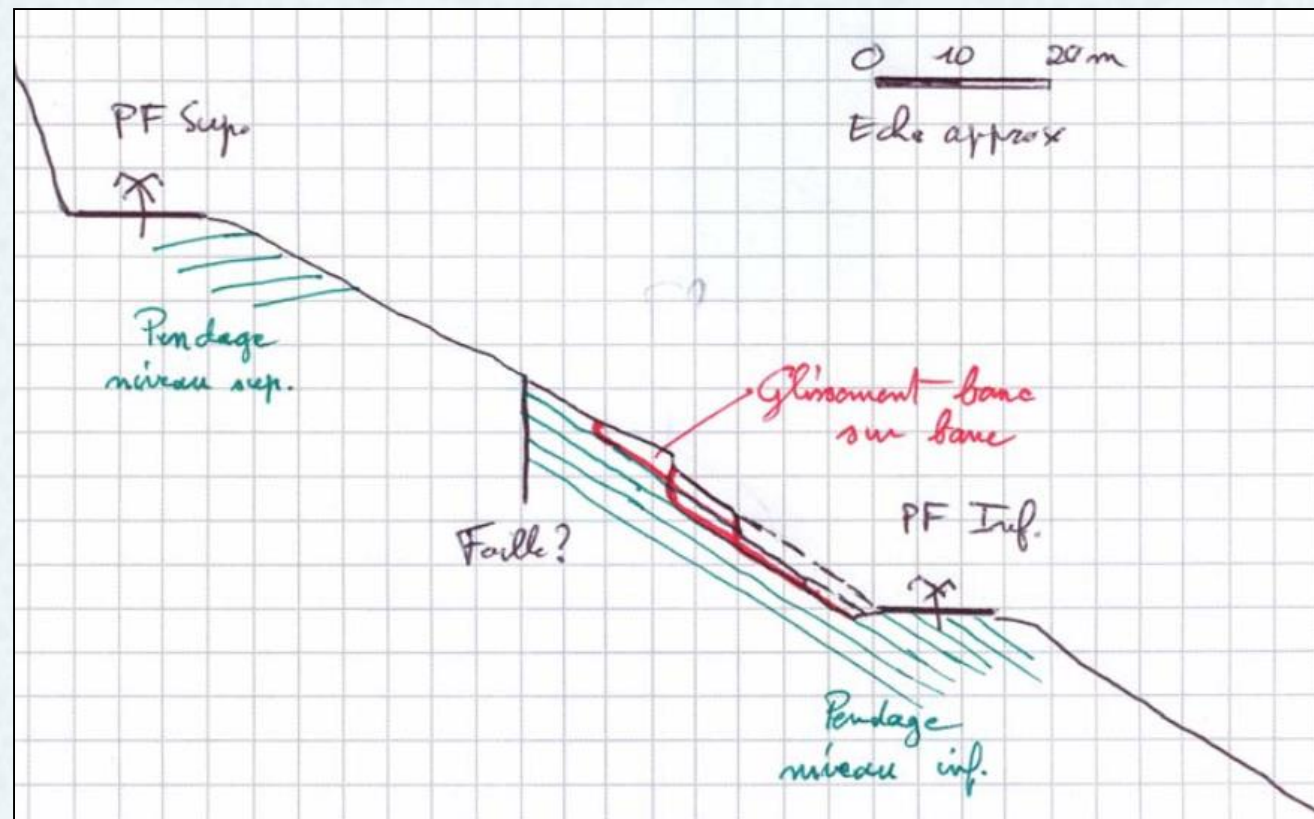
Profil schématisé et schéma de rupture: talus amont de la PF inf – zone 3

- Talus amont de la PF inférieure
- Hauteur de la zone écroulée:  $1/3H \sim 20$  m environ
- Schistes à bancs épais à pendage défavorable (N15 à 25°- 33 à 38°NO)
- Type d'instabilité: écoulement rocheux

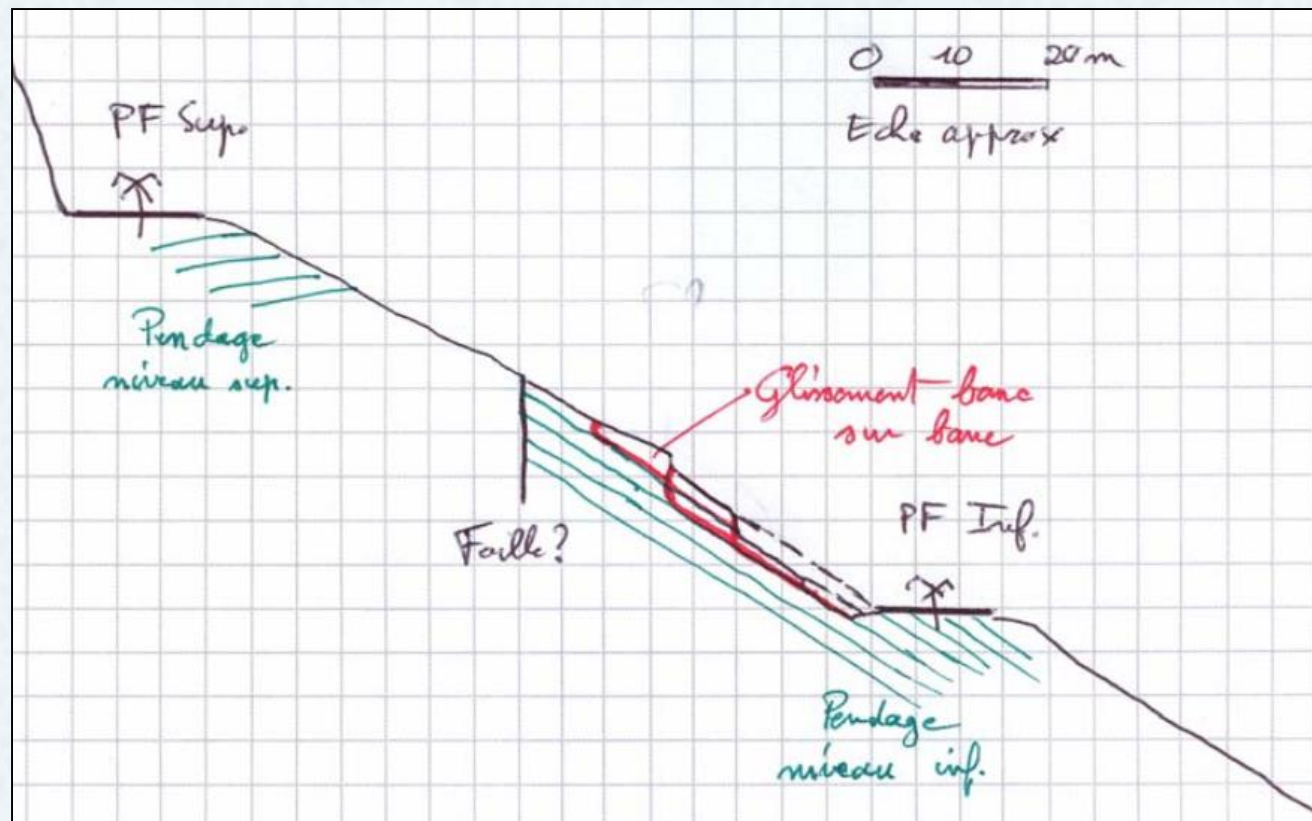
Profil schématique et schéma de rupture: talus amont de la PF inf – zone 3

- Talus amont de la PF inférieure
- Hauteur de la zone écroulée:  $1/3H \sim 20$  m environ
- Schistes à bancs épais à pendage défavorable (N15 à 25°- 33 à 38°NO)
- Type d'instabilité: écoulement rocheux

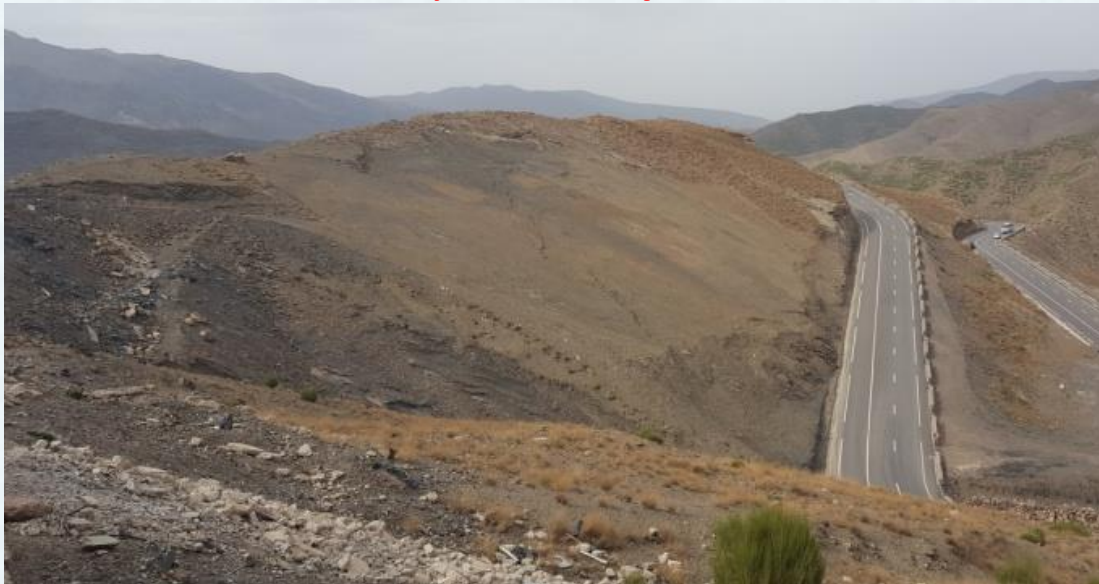
Fissures sur le talus amont de la PF sup – zone 4

- Talus amont de la PF supérieure: Fissures → Glissement de la couverture meuble sur une hauteur ~ 30 m environ
- PF inférieure: léger affaissement localisé de la chaussée → à confirmer par un suivi inclinométrique

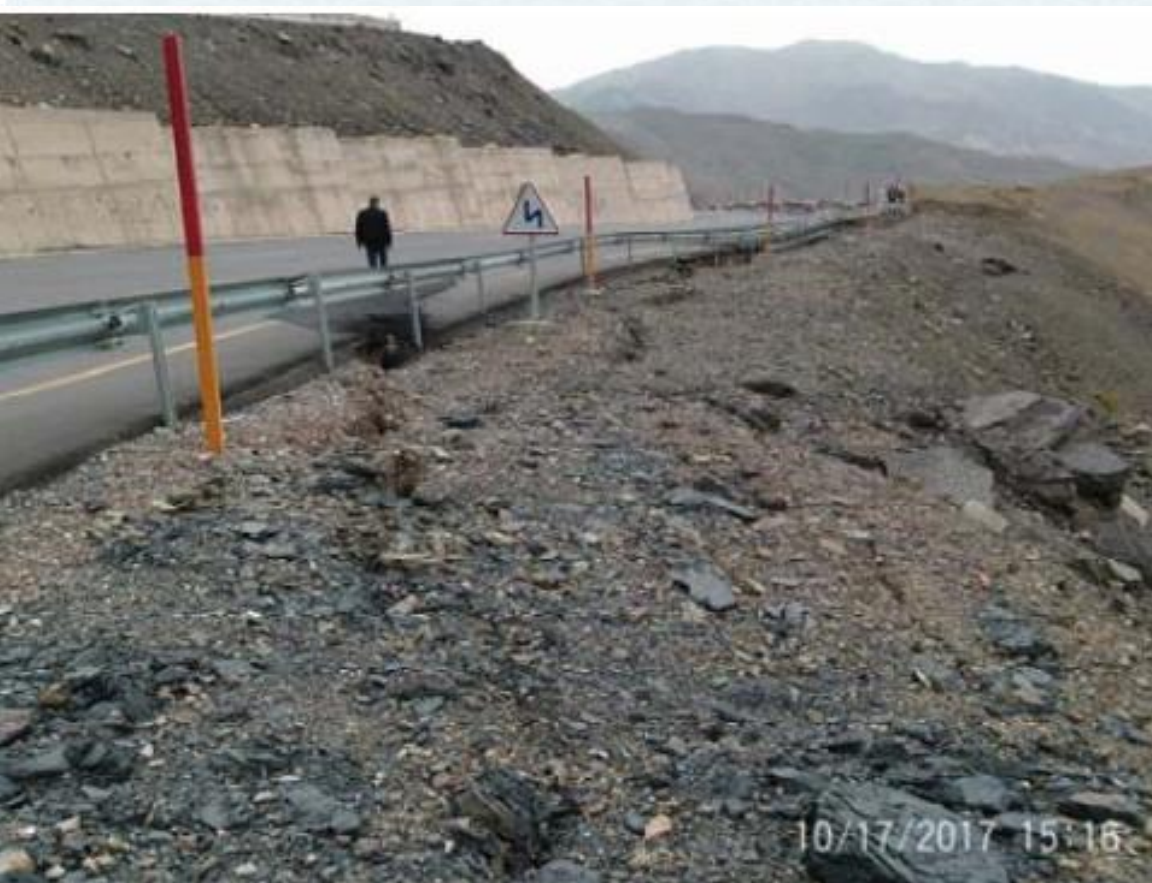
Désordres relevés : PF inf et aval de la zone 5

- PF inférieure: Glissement du remblai aval + déformations de la chaussée d'ordre décimétrique
- Talus amont de la PF supérieure: écoulement rocheux + purge en crête
- Site d'anciens glissements

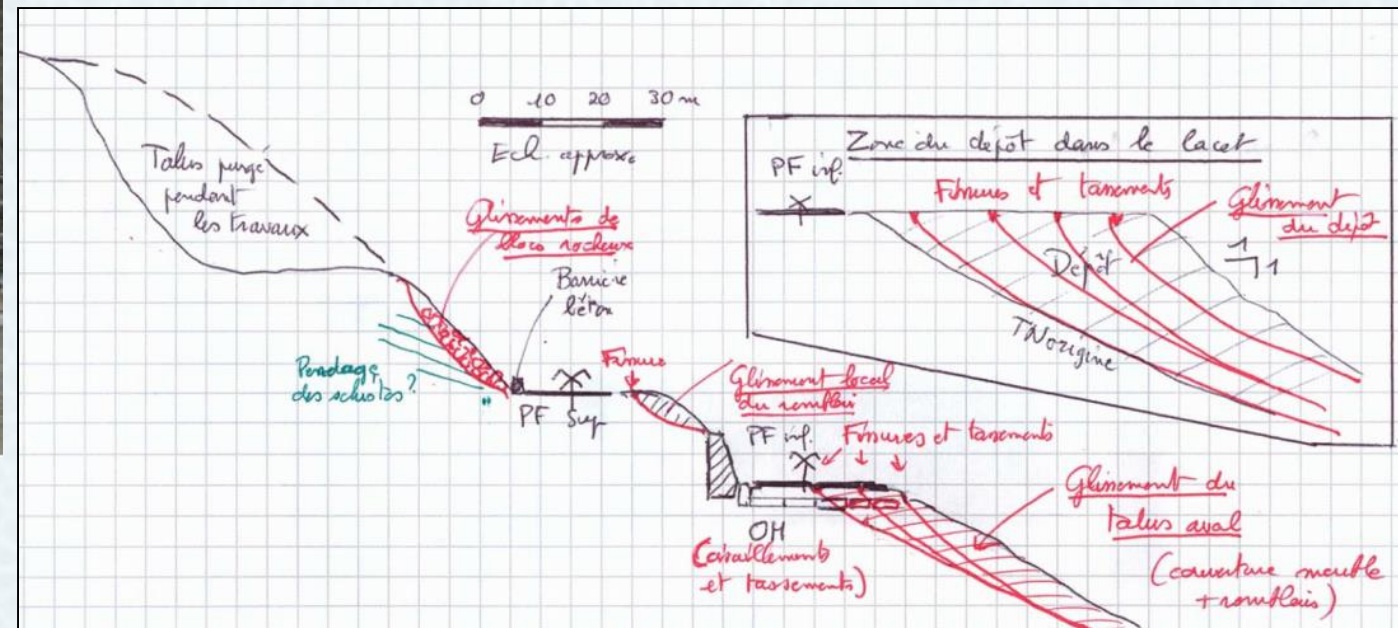
Profil schématique et schéma de rupture – zone 5

- PF inférieure: Glissement du remblai aval + déformations de la chaussée d'ordre décimétrique
- Talus amont de la PF supérieure: écoulement rocheux + purge en crête
- Site d'anciens glissements

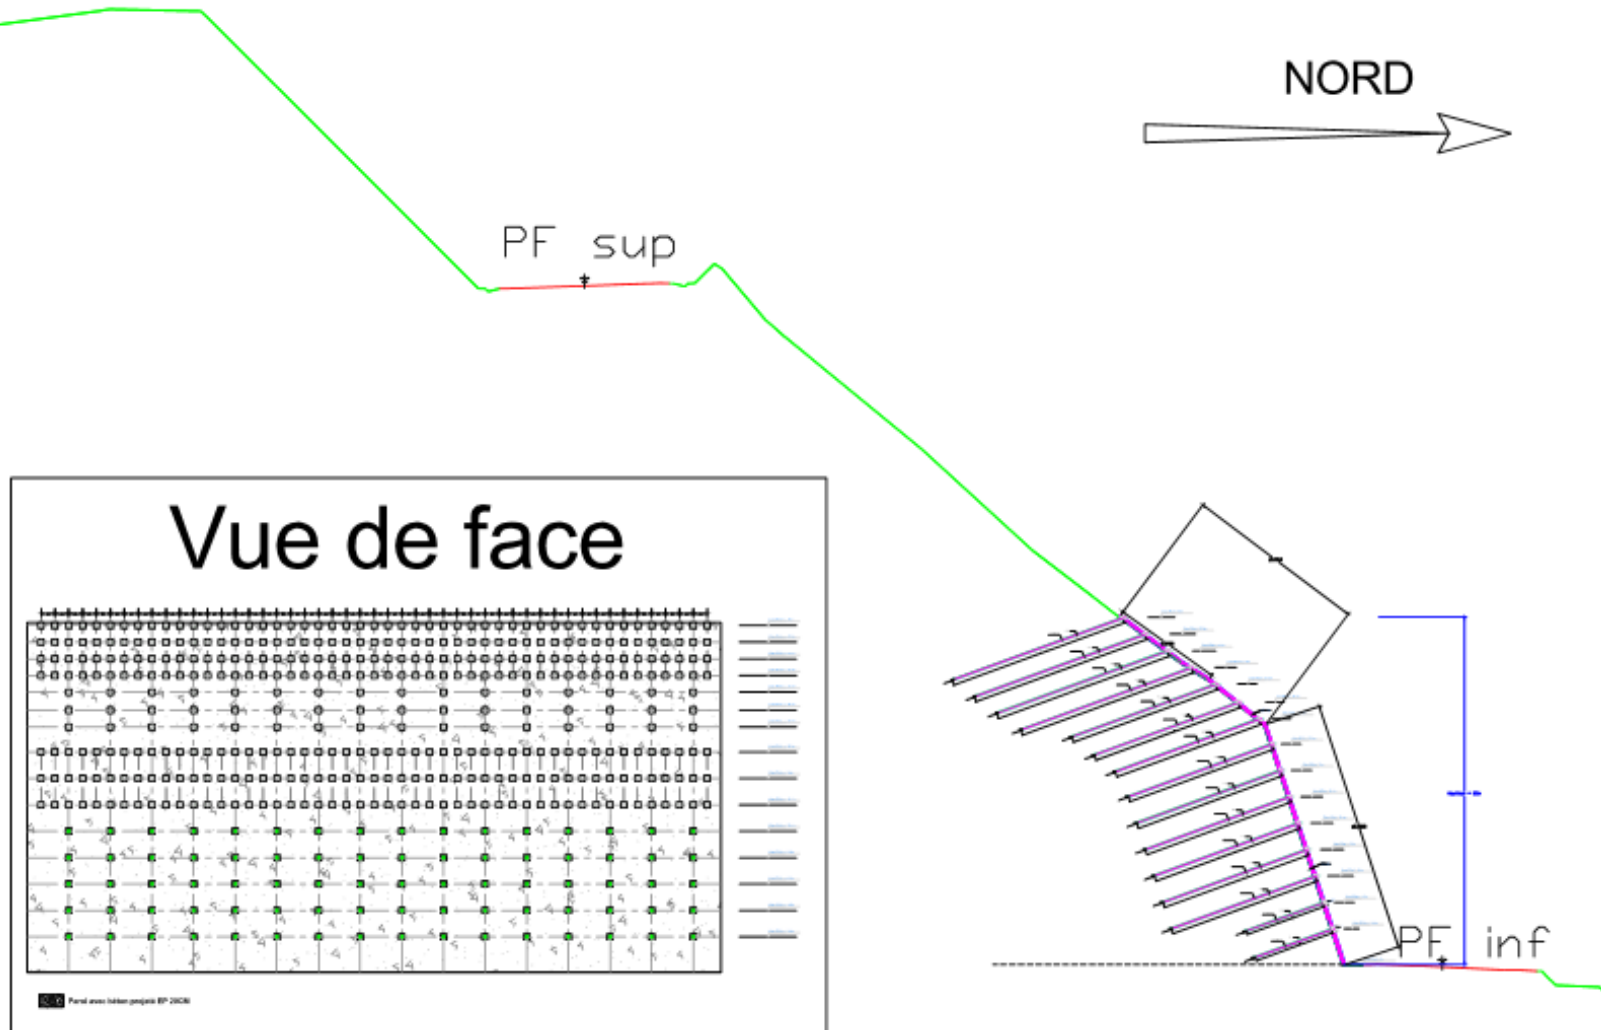
Ecroulement rocheux, schiste à pendage défavorable

- clouage  $\phi 32$
- confinement par béton projeté  
20 cm de BP + 2 lits TS500 HA10
- drains subhorizontaux  
 $Sh = 3 \text{ m}$ ,  $Sv = 2 \text{ m}$

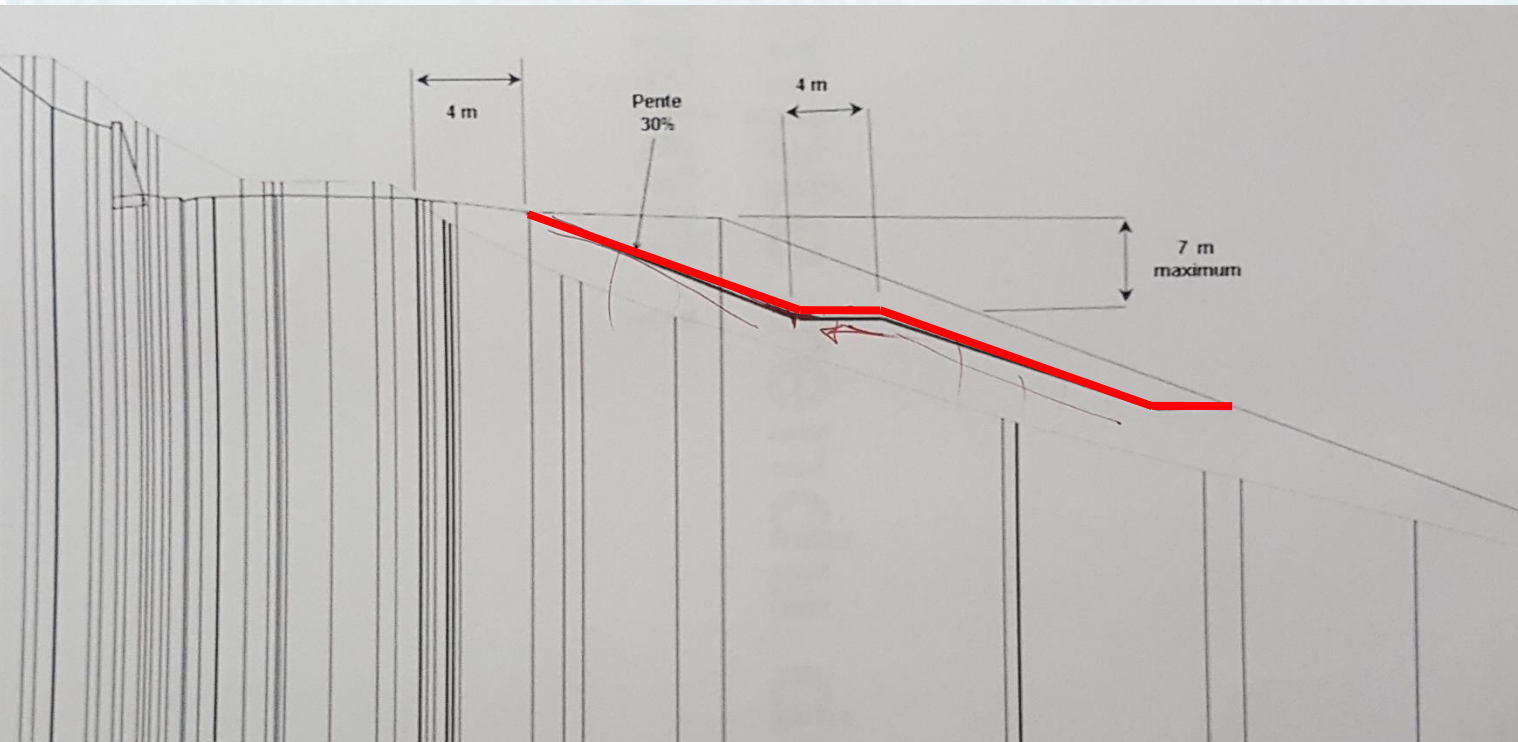
Profil type de la purge partielle réalisée en mai 2017 – talus aval de la PF inf de la zone 2

Caractère actif du mouvement → Traitement d'urgence : **purge partielle**  
**Volume ~ 21 000 m<sup>3</sup>**

Glissement aval de la plateforme inf

1. Purge des masses instables
2. Changement de tracé
3. Soutènement par rangées de pieux

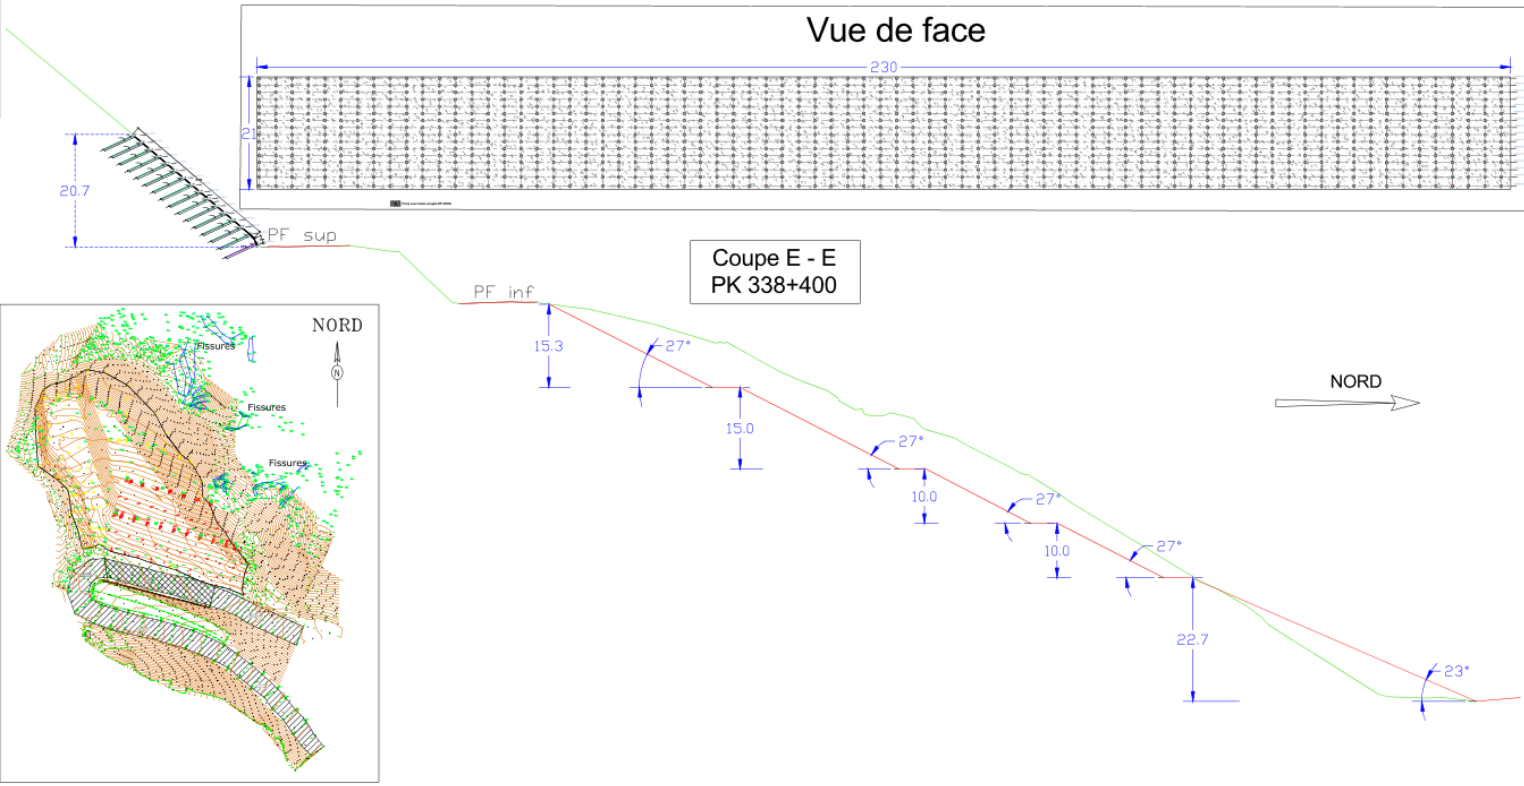
Profil type du reprofilage du talus aval de la PF inf – zone 2

Glissement aval de la plateforme inf

1. **Purge des masses instables**
2. Changement de tracé
3. Soutènement par rangées de pieux

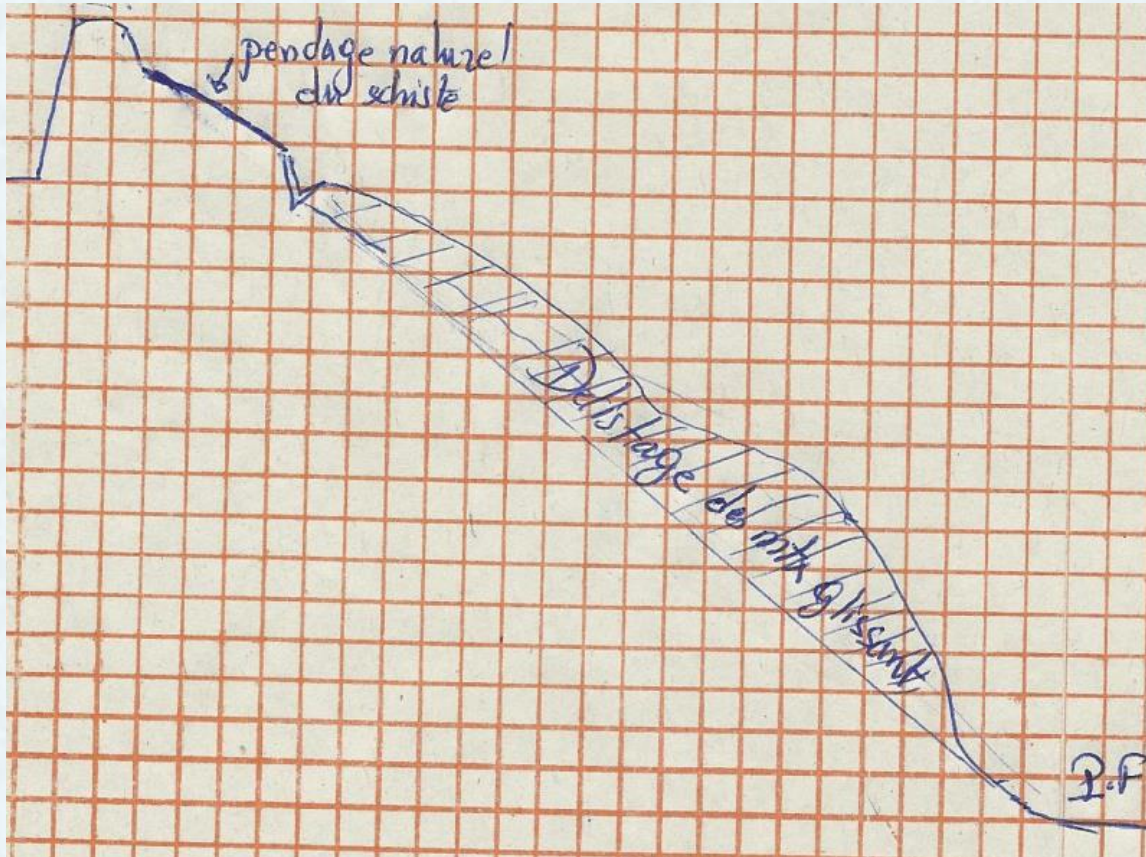
Profil type du délestage partiel réalisé en mars/avril 2017 – talus amont de la PF sup de la zone 4

Chaussée menacée → Traitement d'urgence : **délestage partiel**

Glissement de la couverture meuble – talus amont de la PF sup

Purge des masses instables

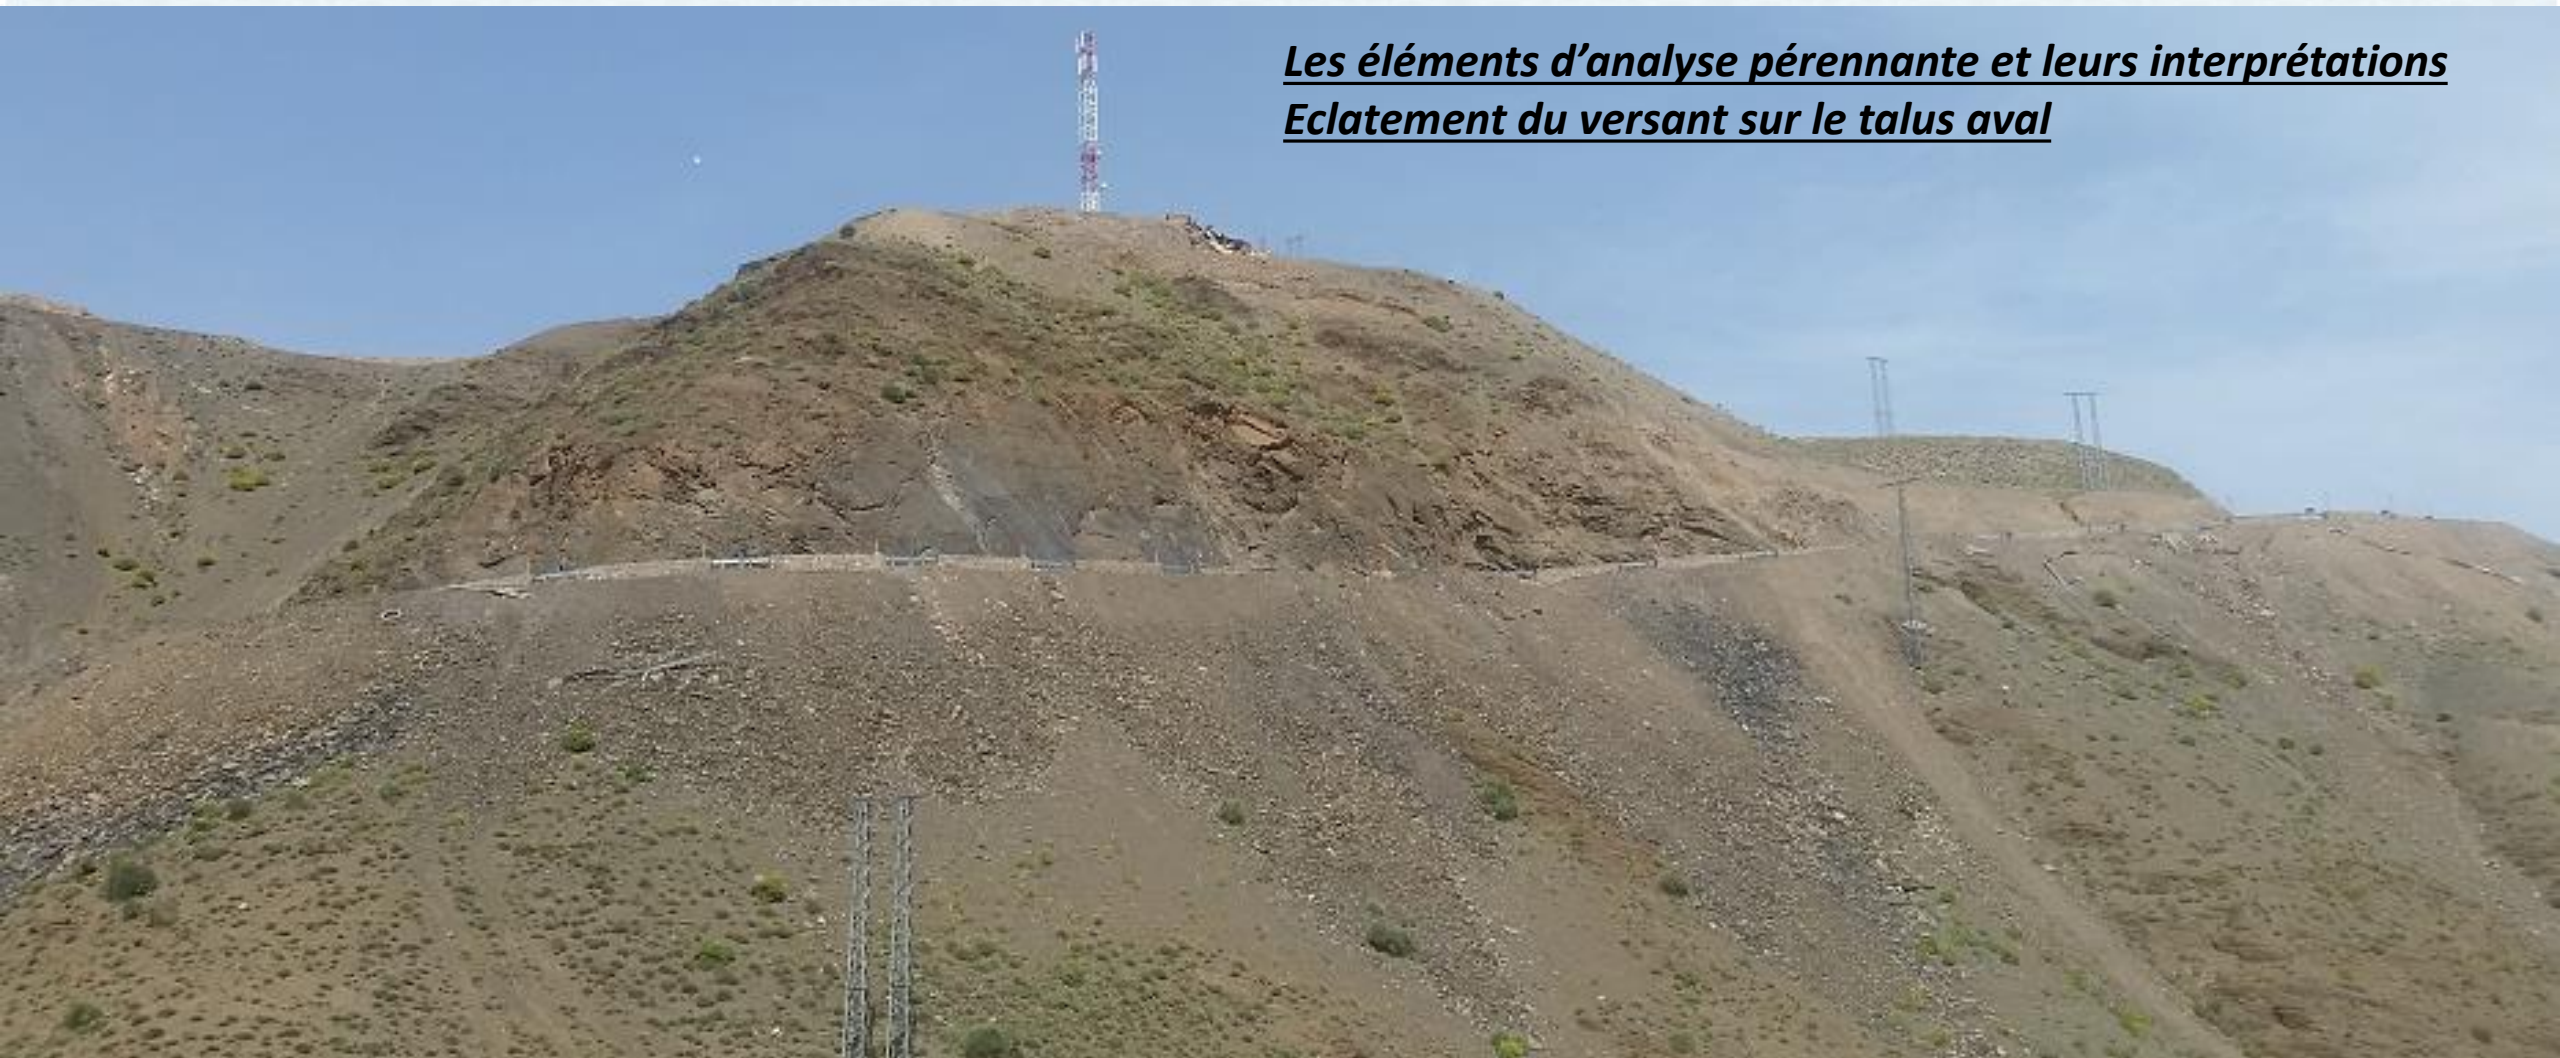
*zone d'instabilité n°1, PK338.30/338.40*

*Les éléments d'analyse pérennante et leurs interprétations*  
*Eclatement du versant sur le talus aval*

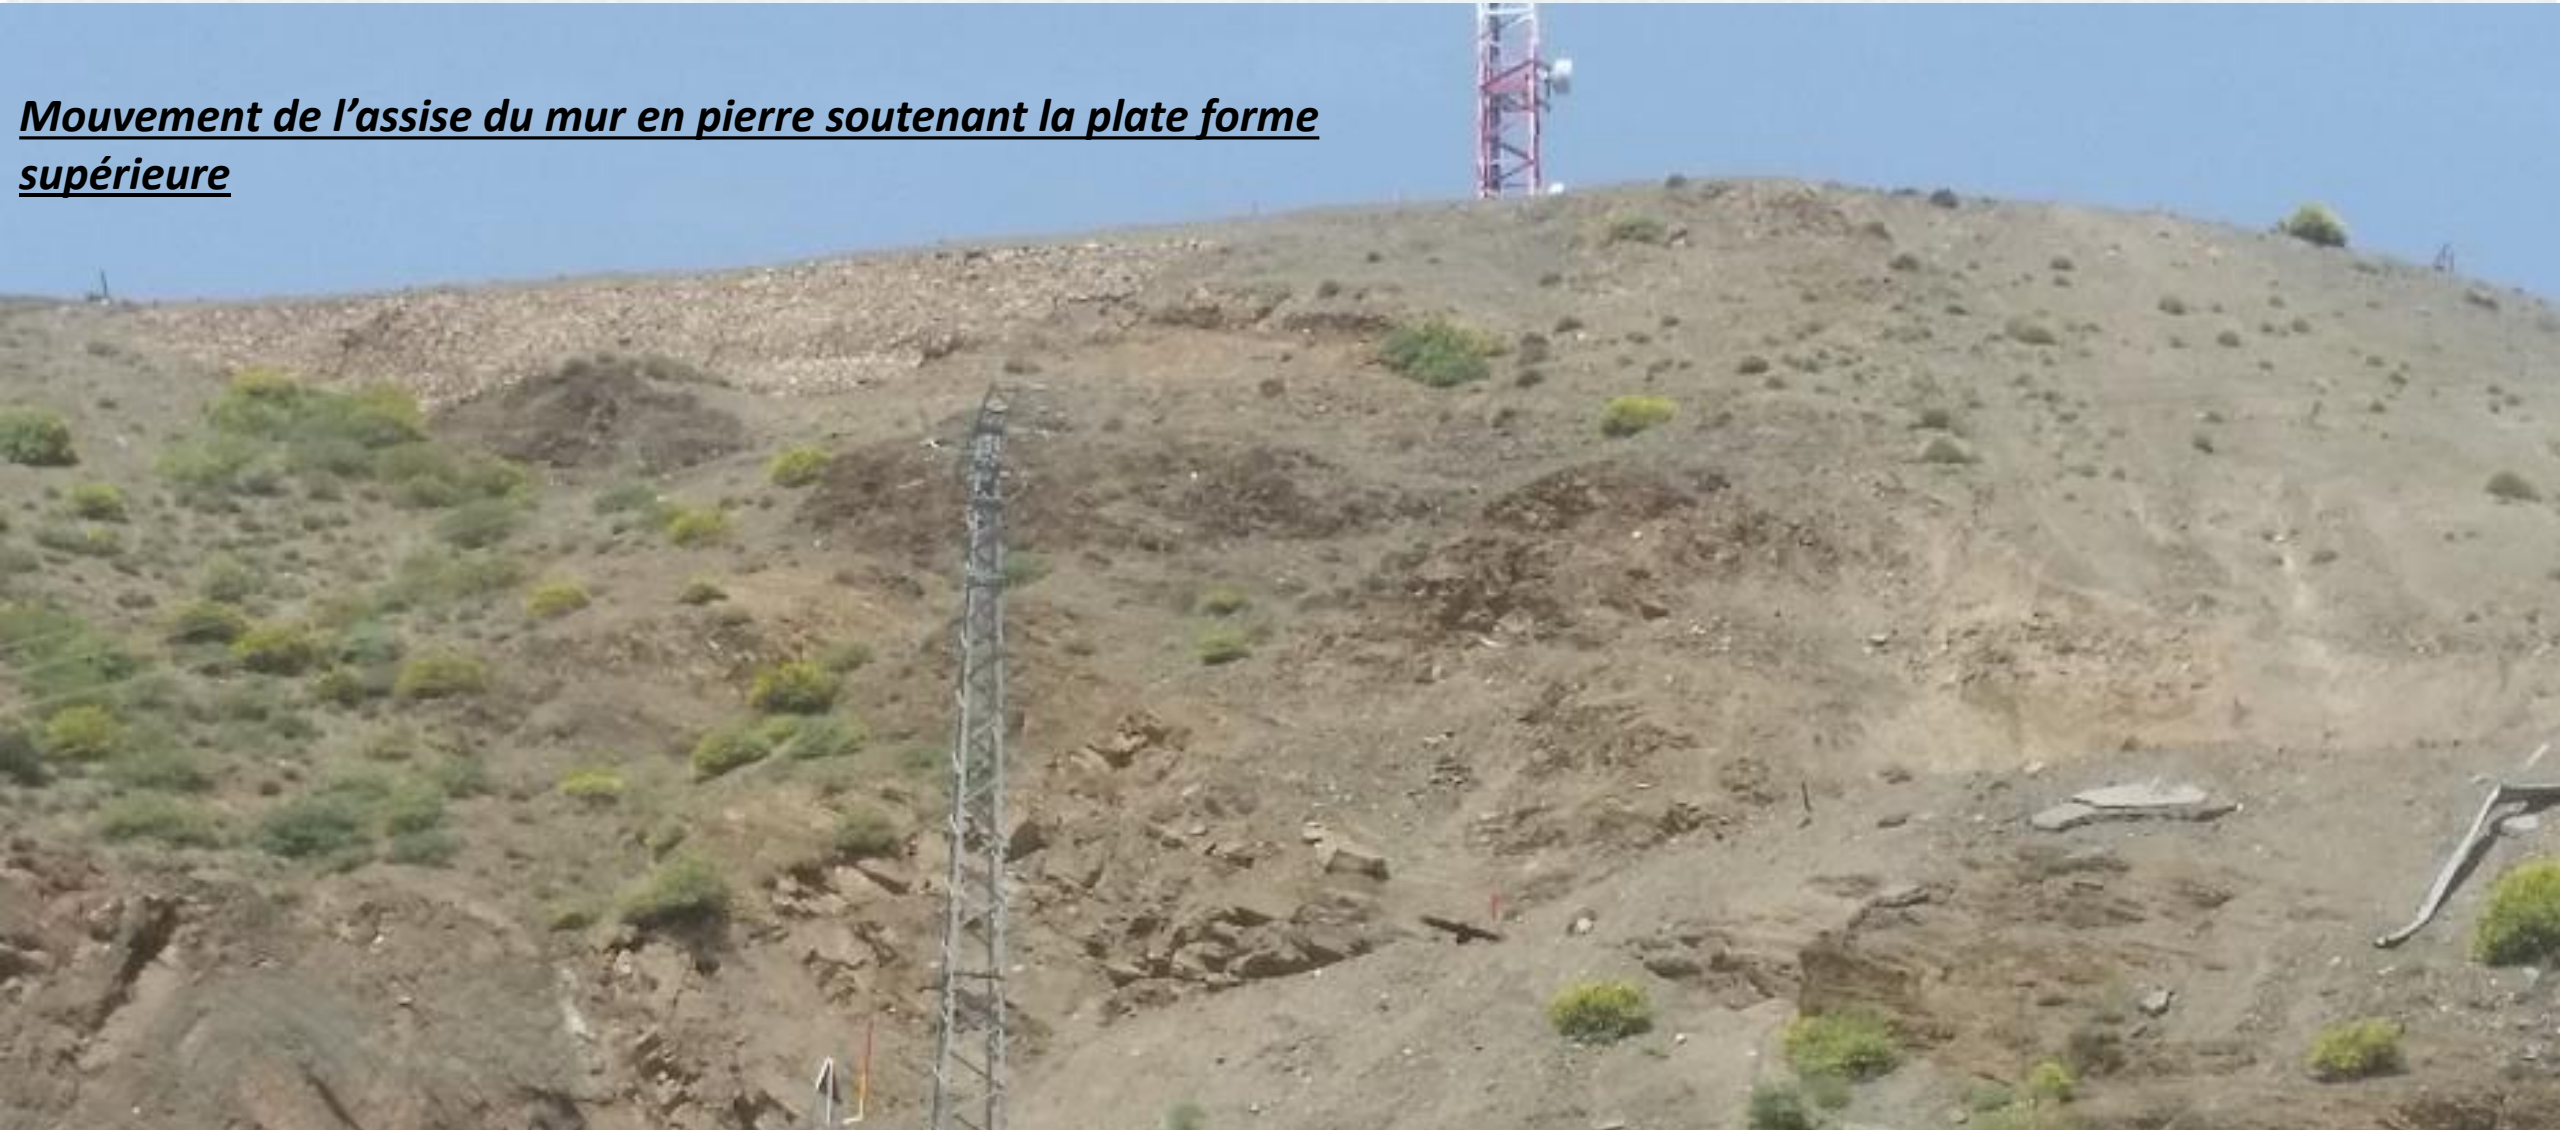
*zone d'instabilité n°1, PK338.30/338.40*

*Mouvement de l'assise du mur en pierre soutenant la plate forme supérieure*

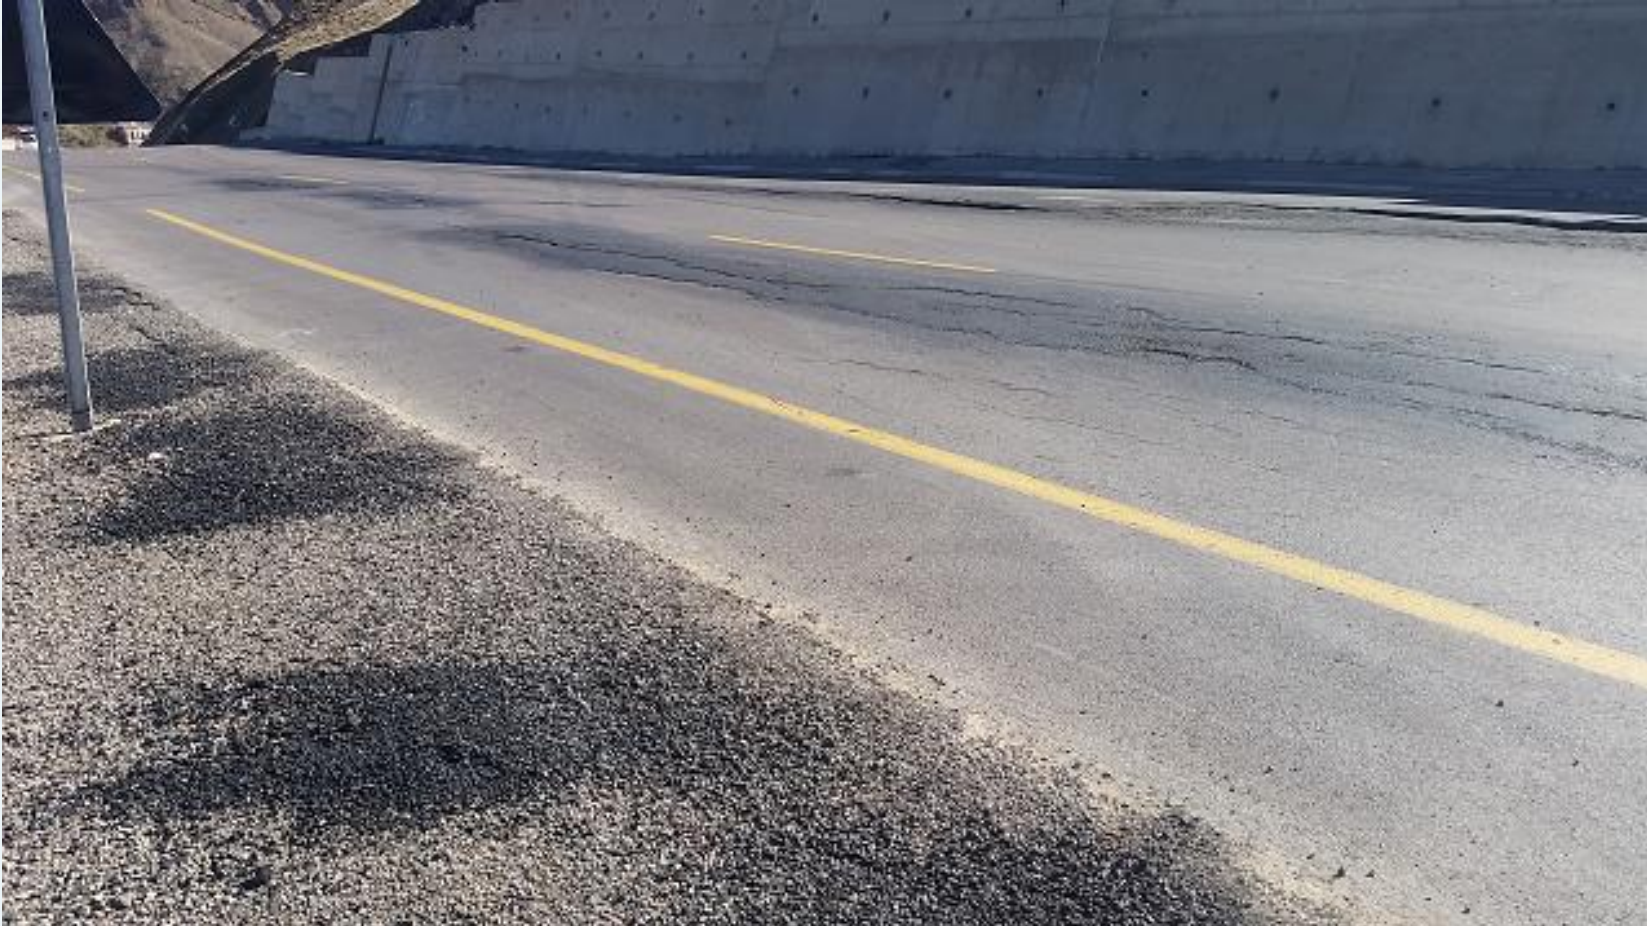
*Mouvement affectant la plate  
forme*

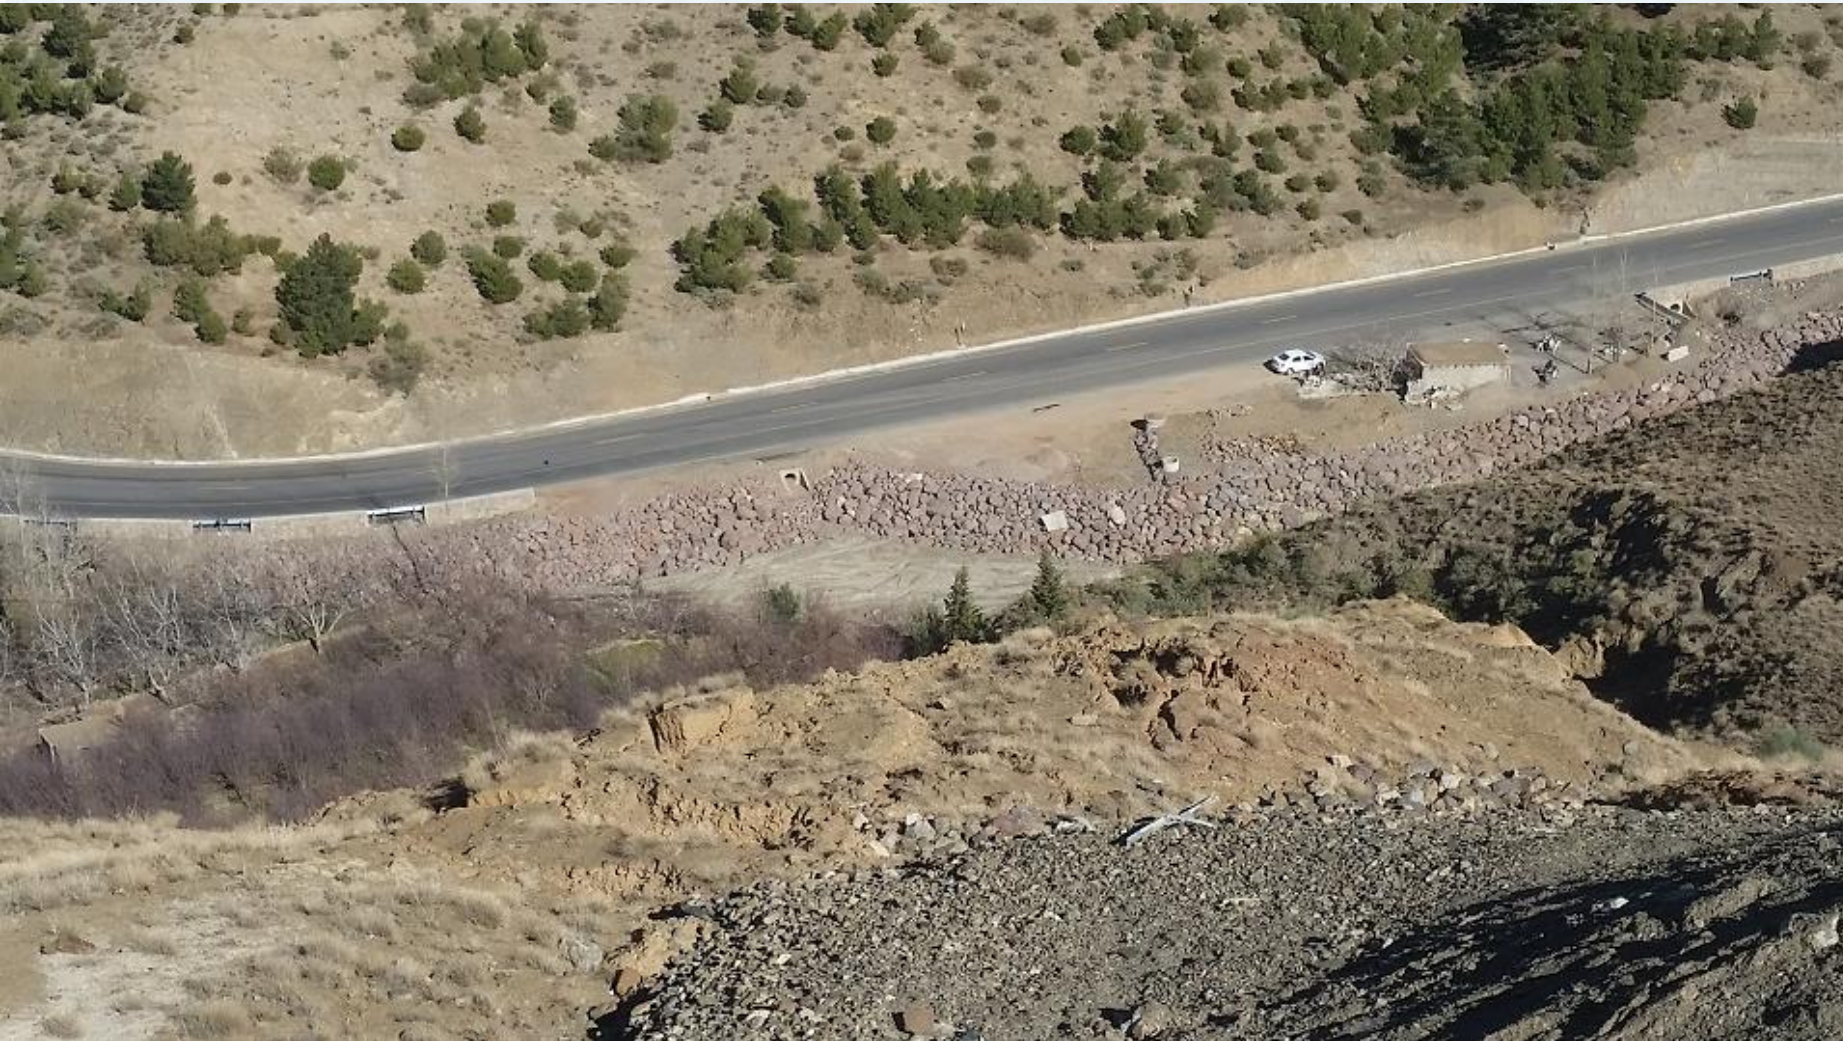
*Mouvement du versant sur  
300 m du côté oued (en aval)  
affectant la plateforme*
