**Amélioration du niveau de service et de sécurité  
et maintien de la fonctionnalité des routes dans  
des sites instables:**

**Cas de la RN9 reliant Marrakech et Ouarzazate -  
tronçon entre Taddart 2 et le col Tizi N'Tichka**

**Meryem EL MATARI/ METLE-DR**

**Hamou MANSOURI/ LPEE-CES**

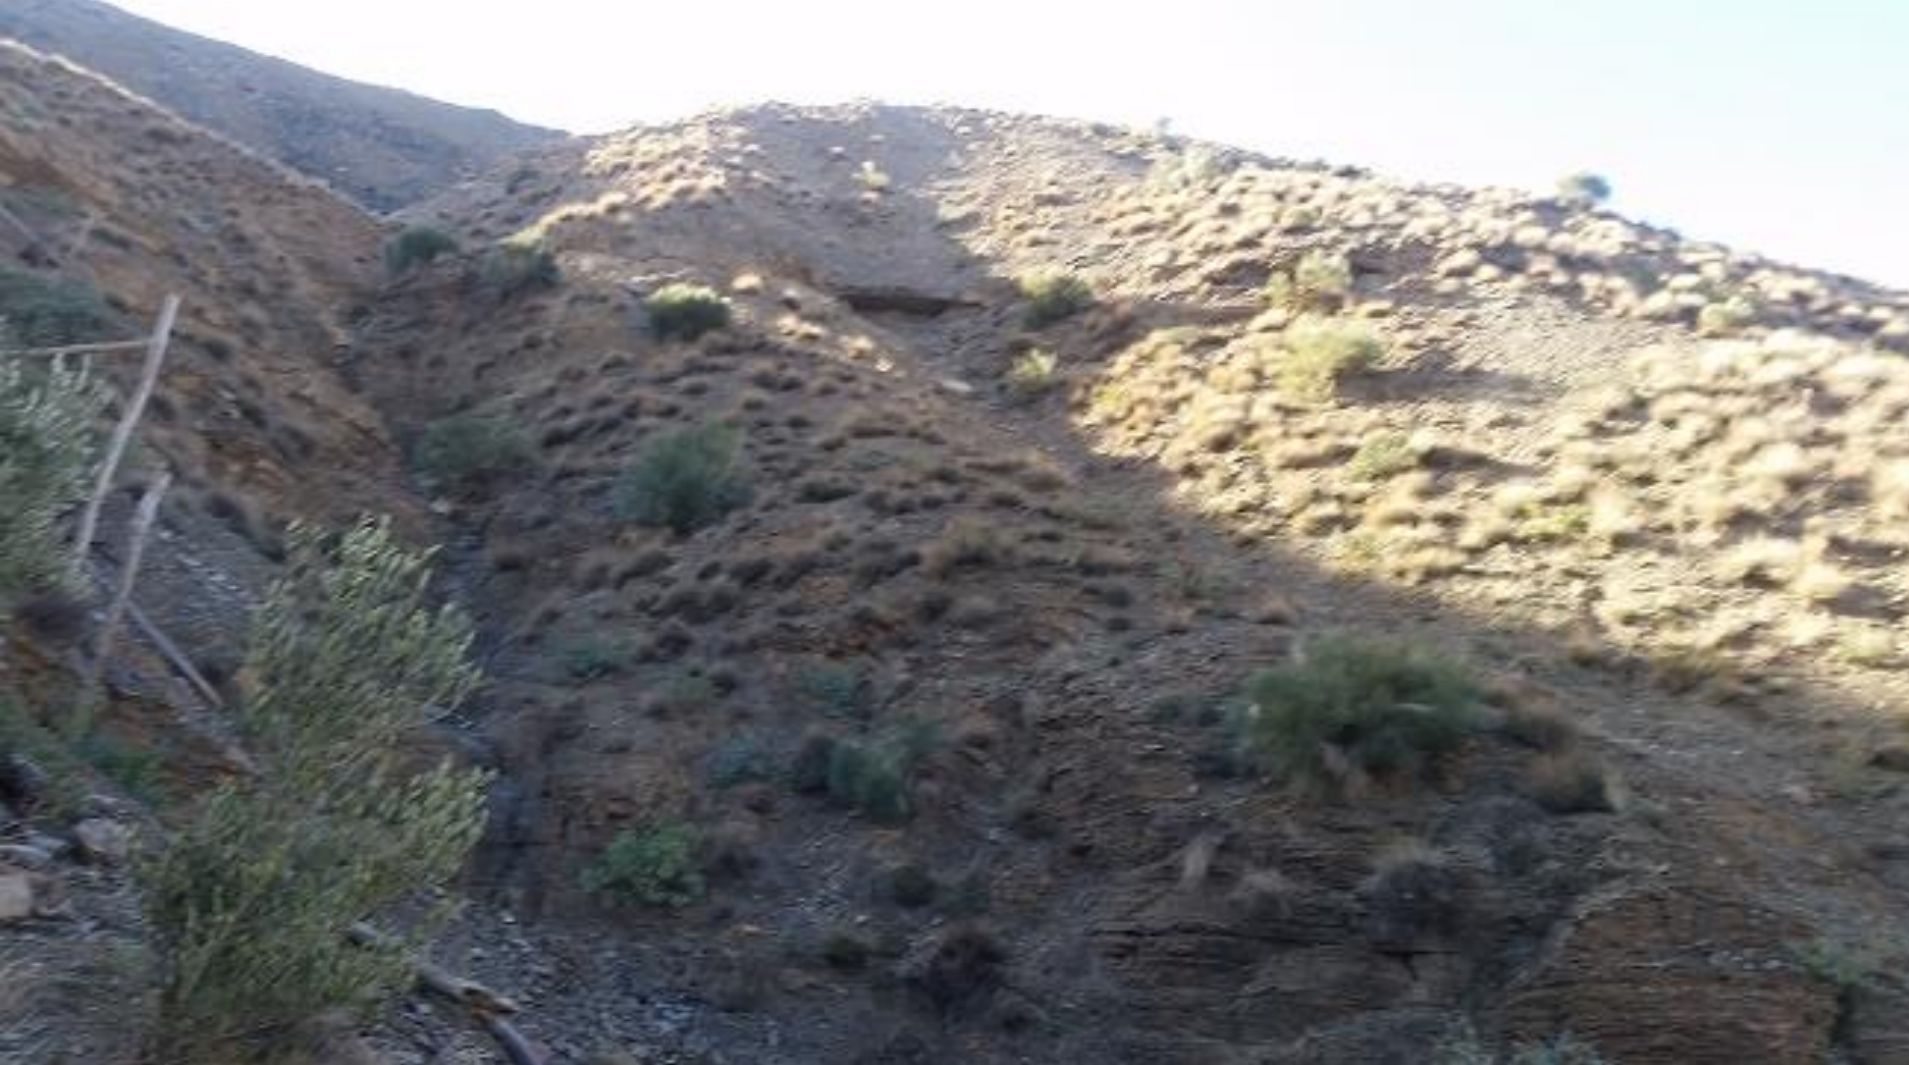
*Mouvement mobilisant  
toute la zone en aval*

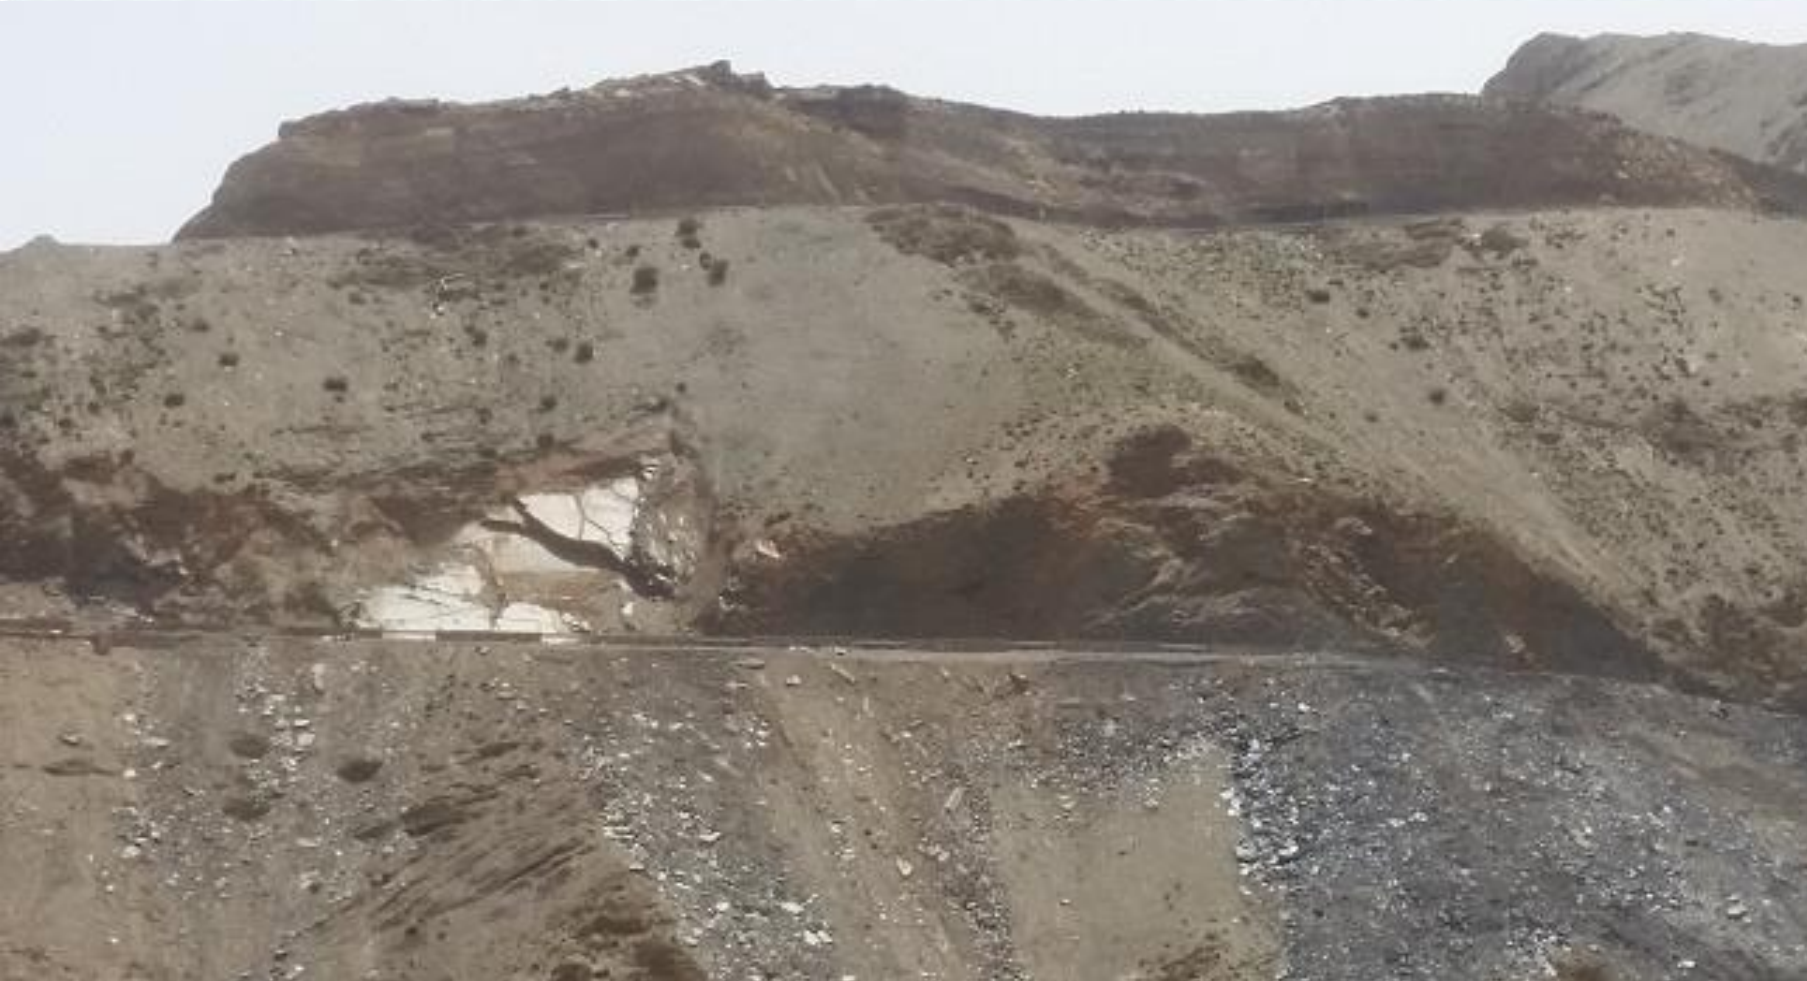
*Mouvement affectant le talus  
entre les plates formes deux  
axe de mouvement*

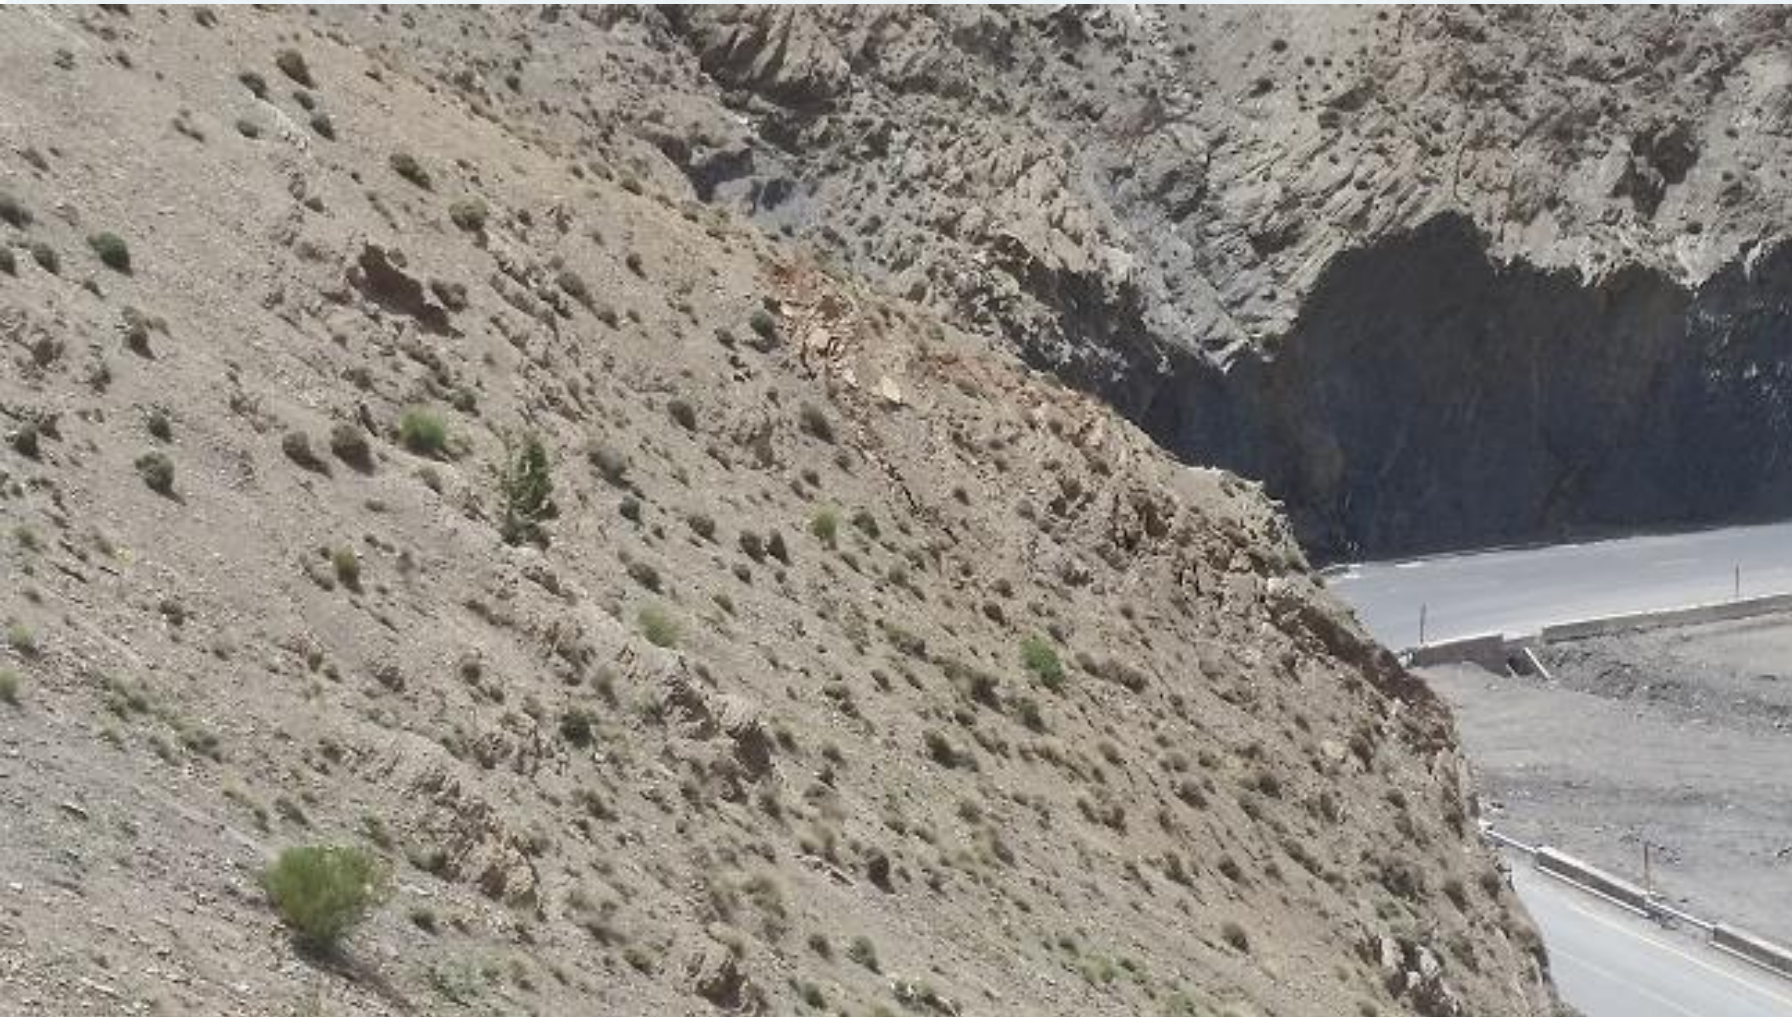
*Fissuration et dislocation des massifs à cause de la pente raide au pied malgré le pendage local favorable à la stabilité*

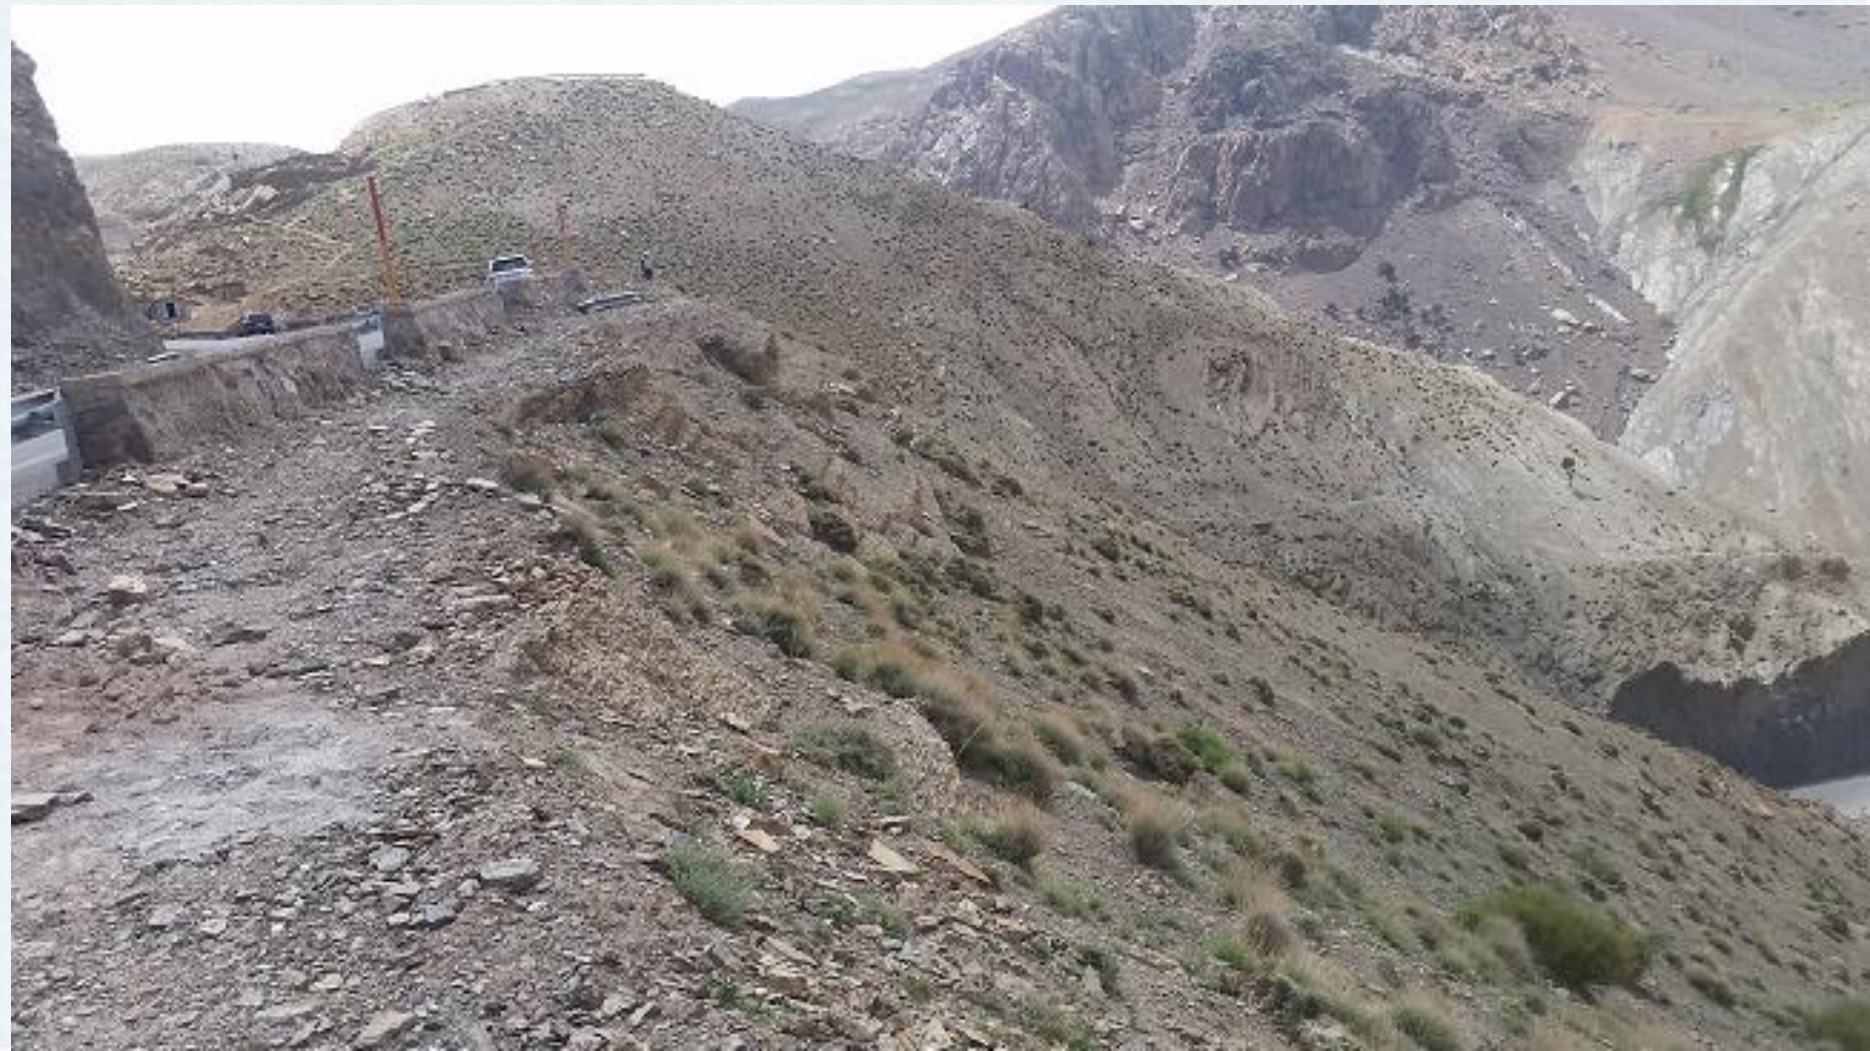
*Fissuration et dislocation des massifs menaçant la plate forme supérieure*

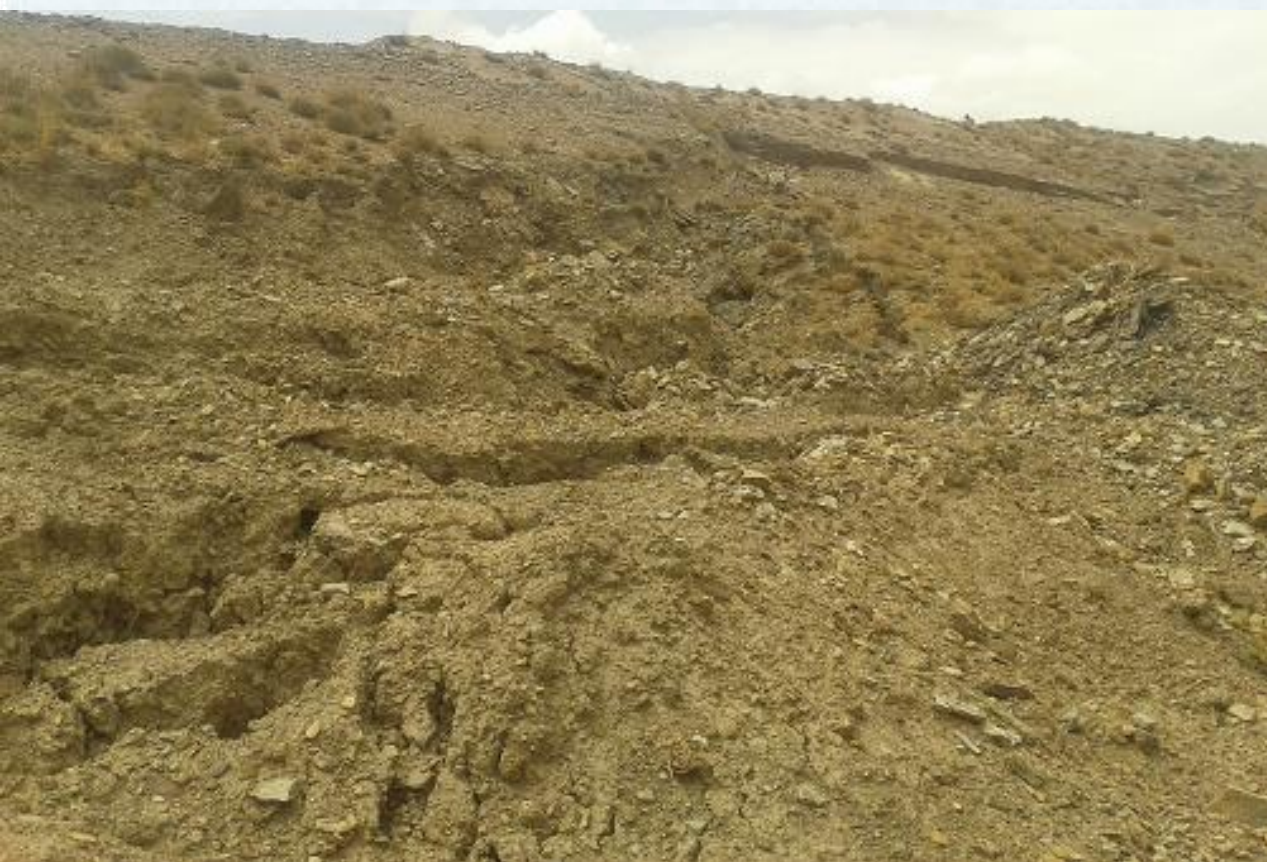
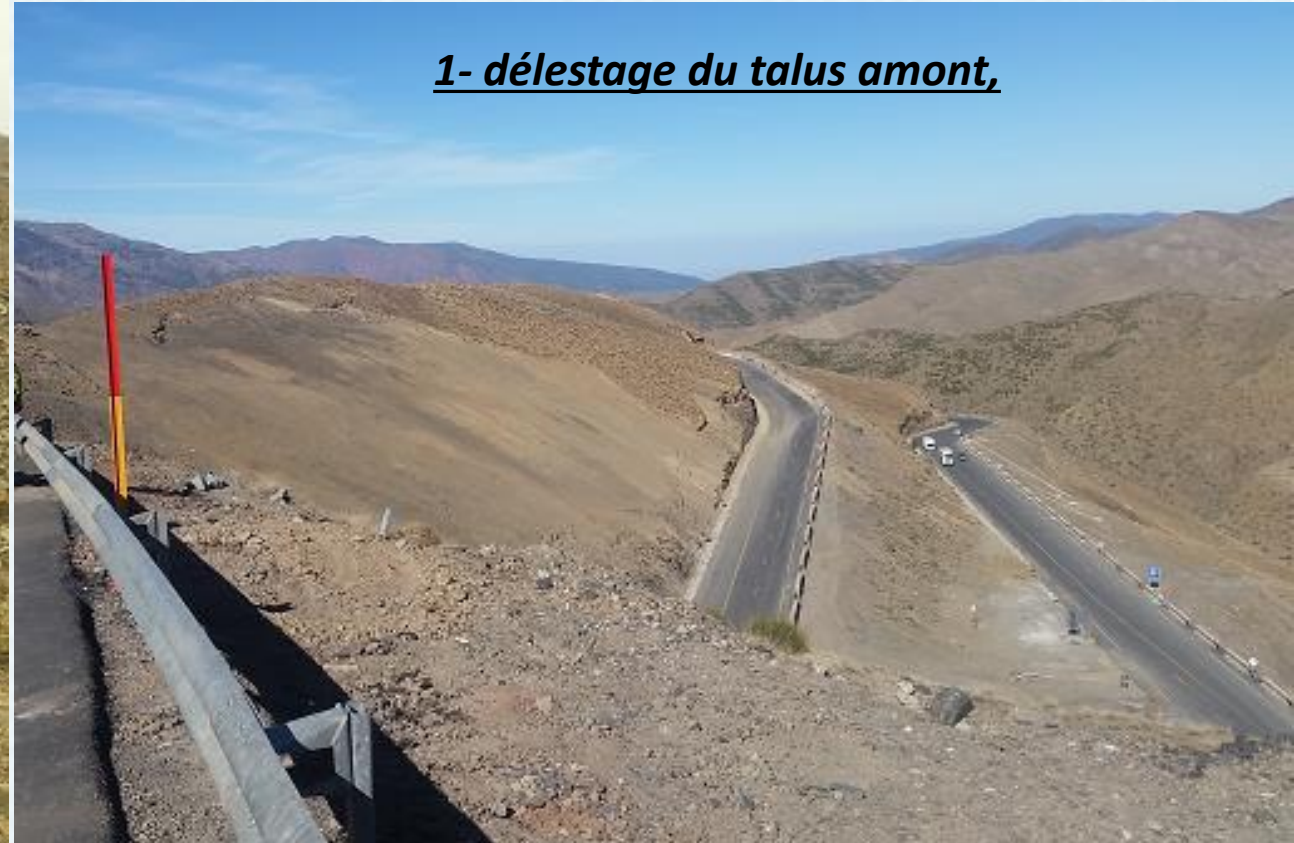
*Mouvement affectant le talus amont et risque de mouvement de la plate forme*

*1- délestage du talus amont,*

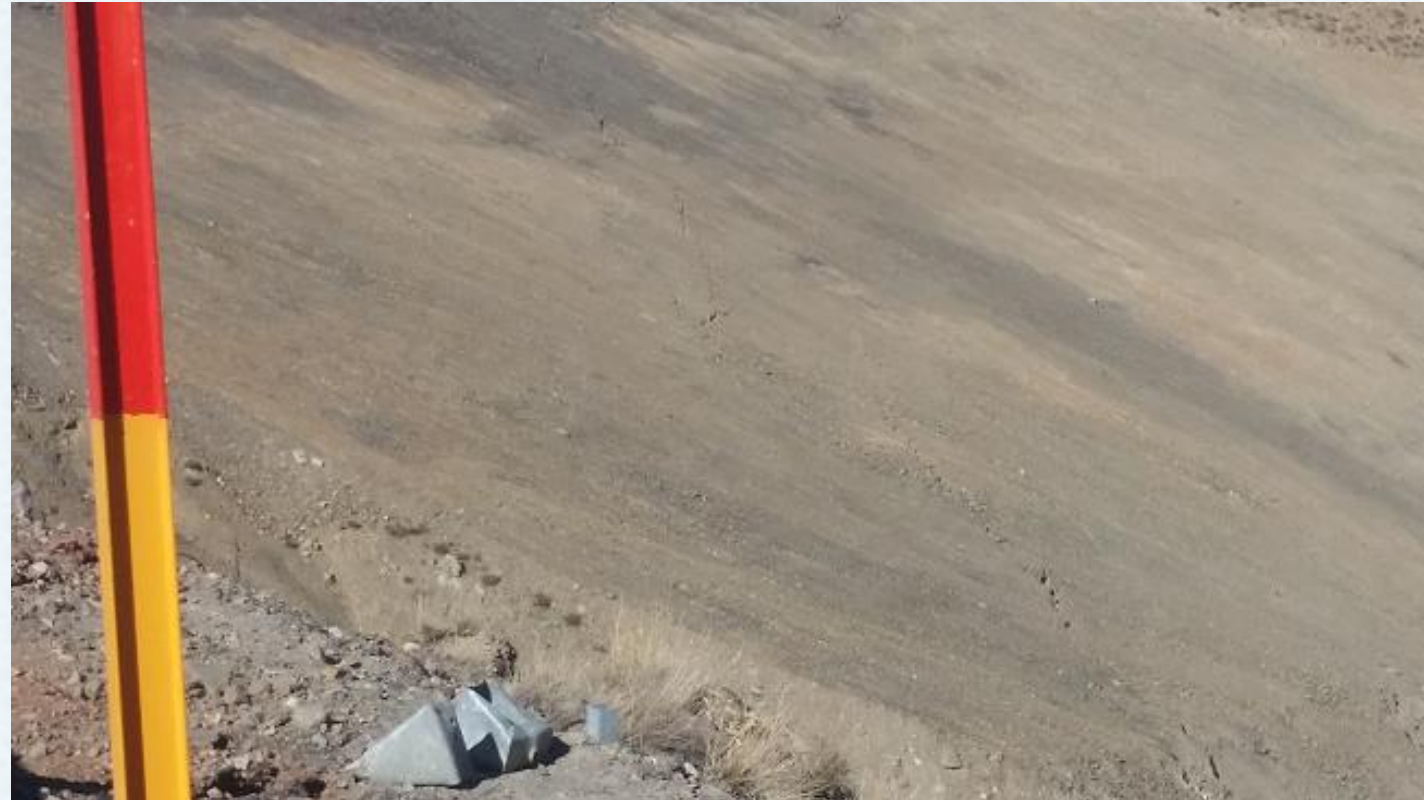
*Mouvement après la période de neige*

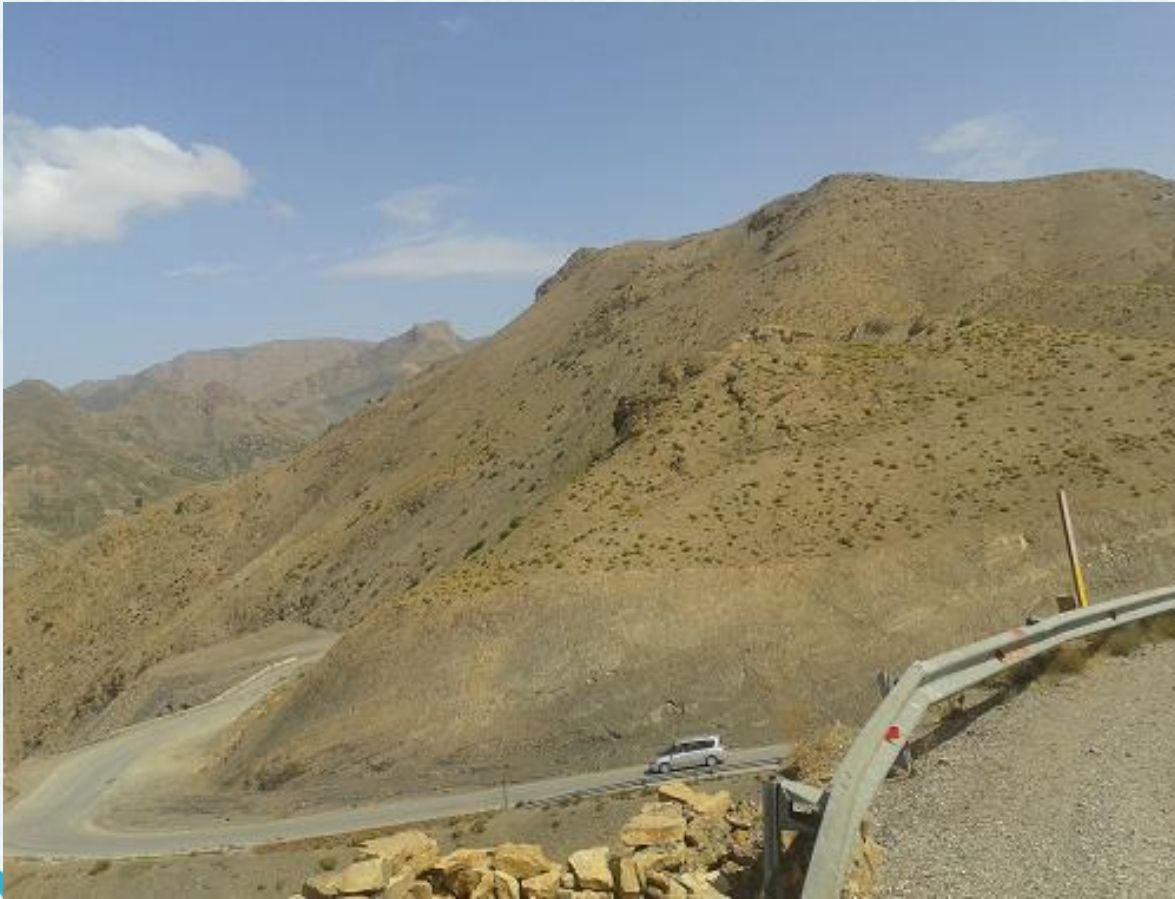
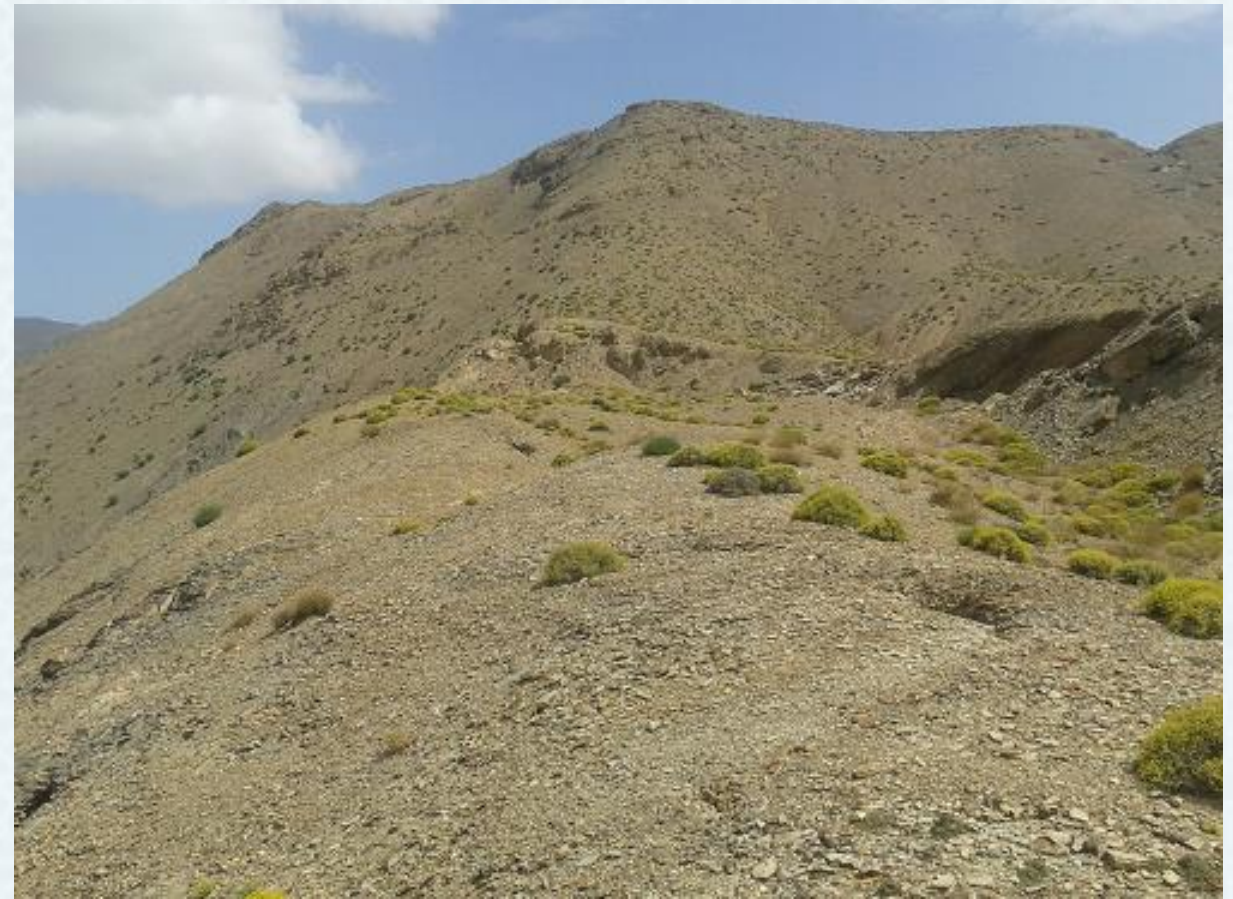
*Mouvement de versant amont*

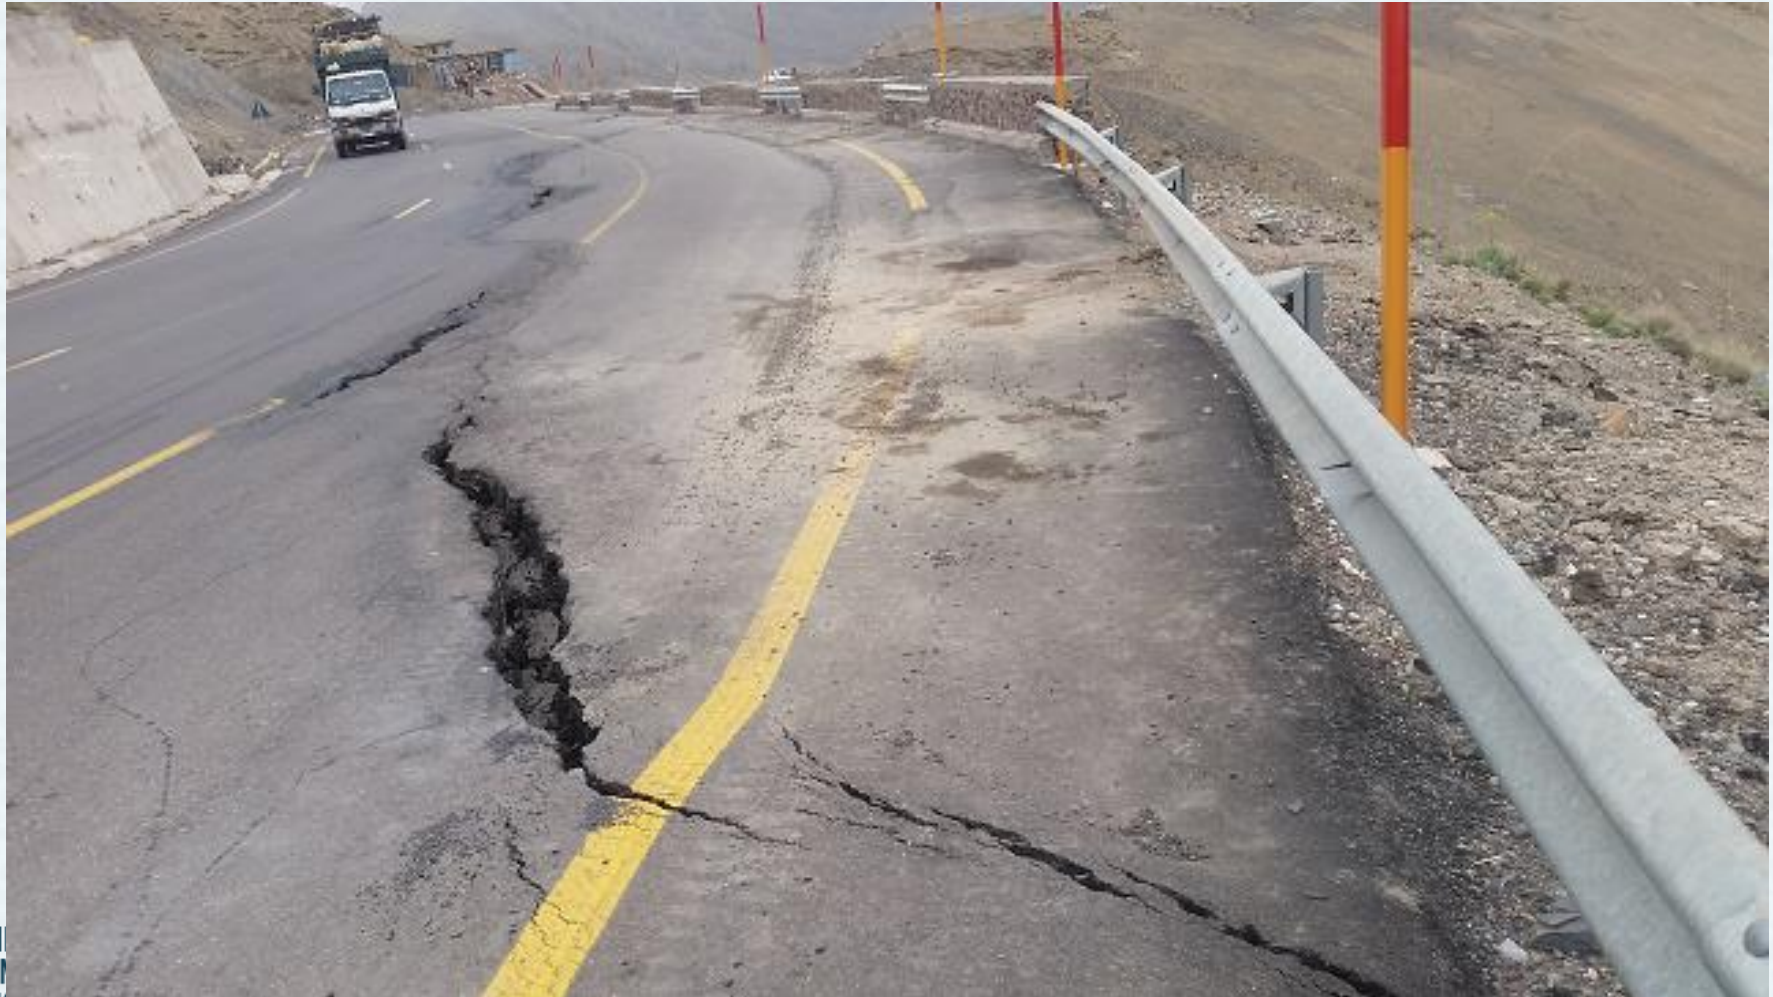
*Mouvement systématique de la plate forme*

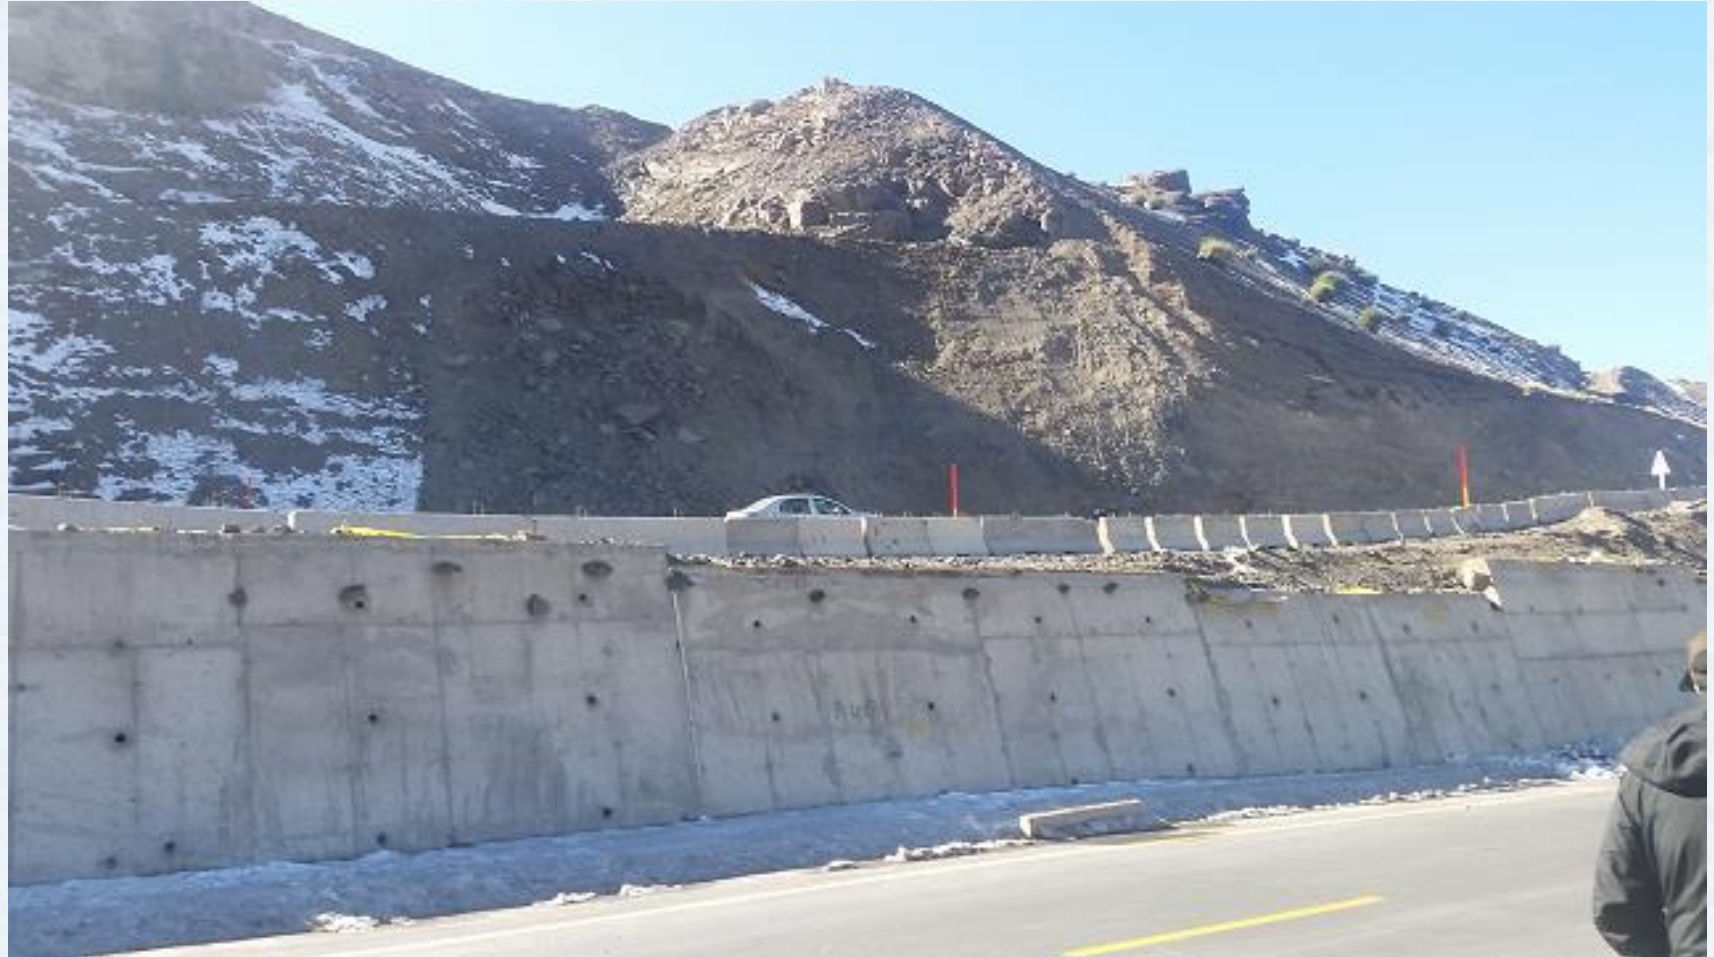
**Mouvement de mur de soutènement (pas de façon significative)**

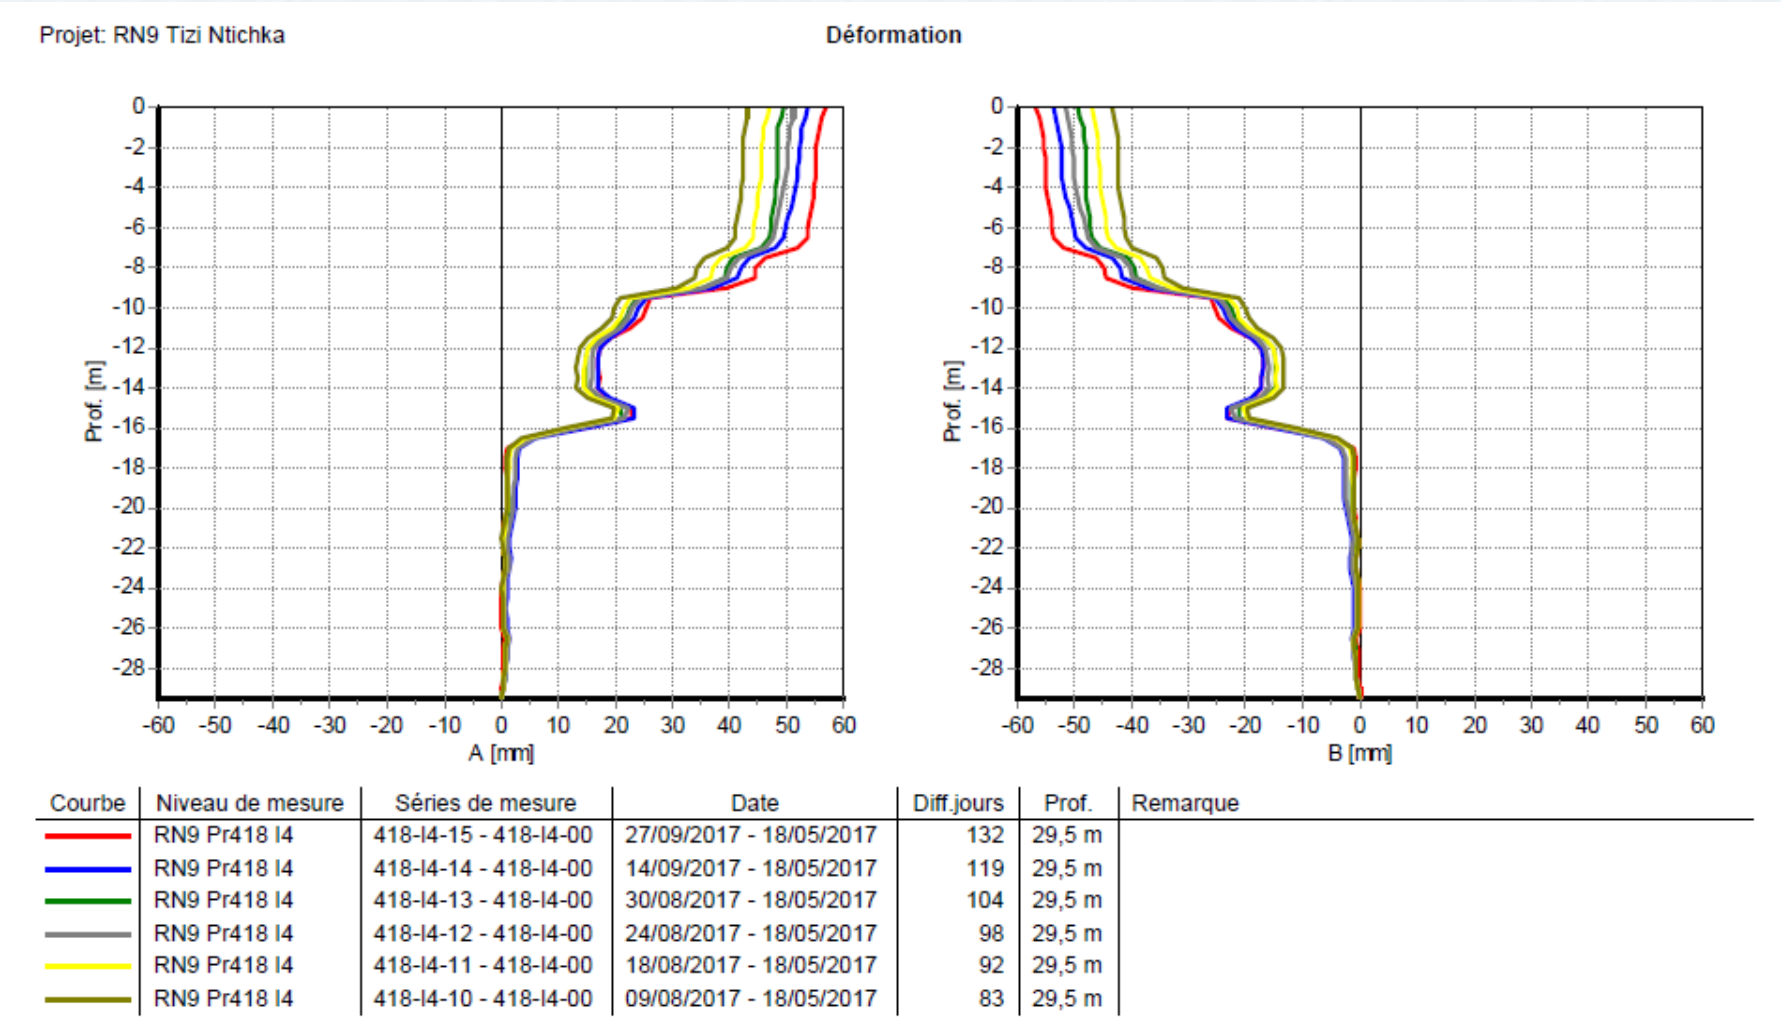
## Mouvement de la plate forme

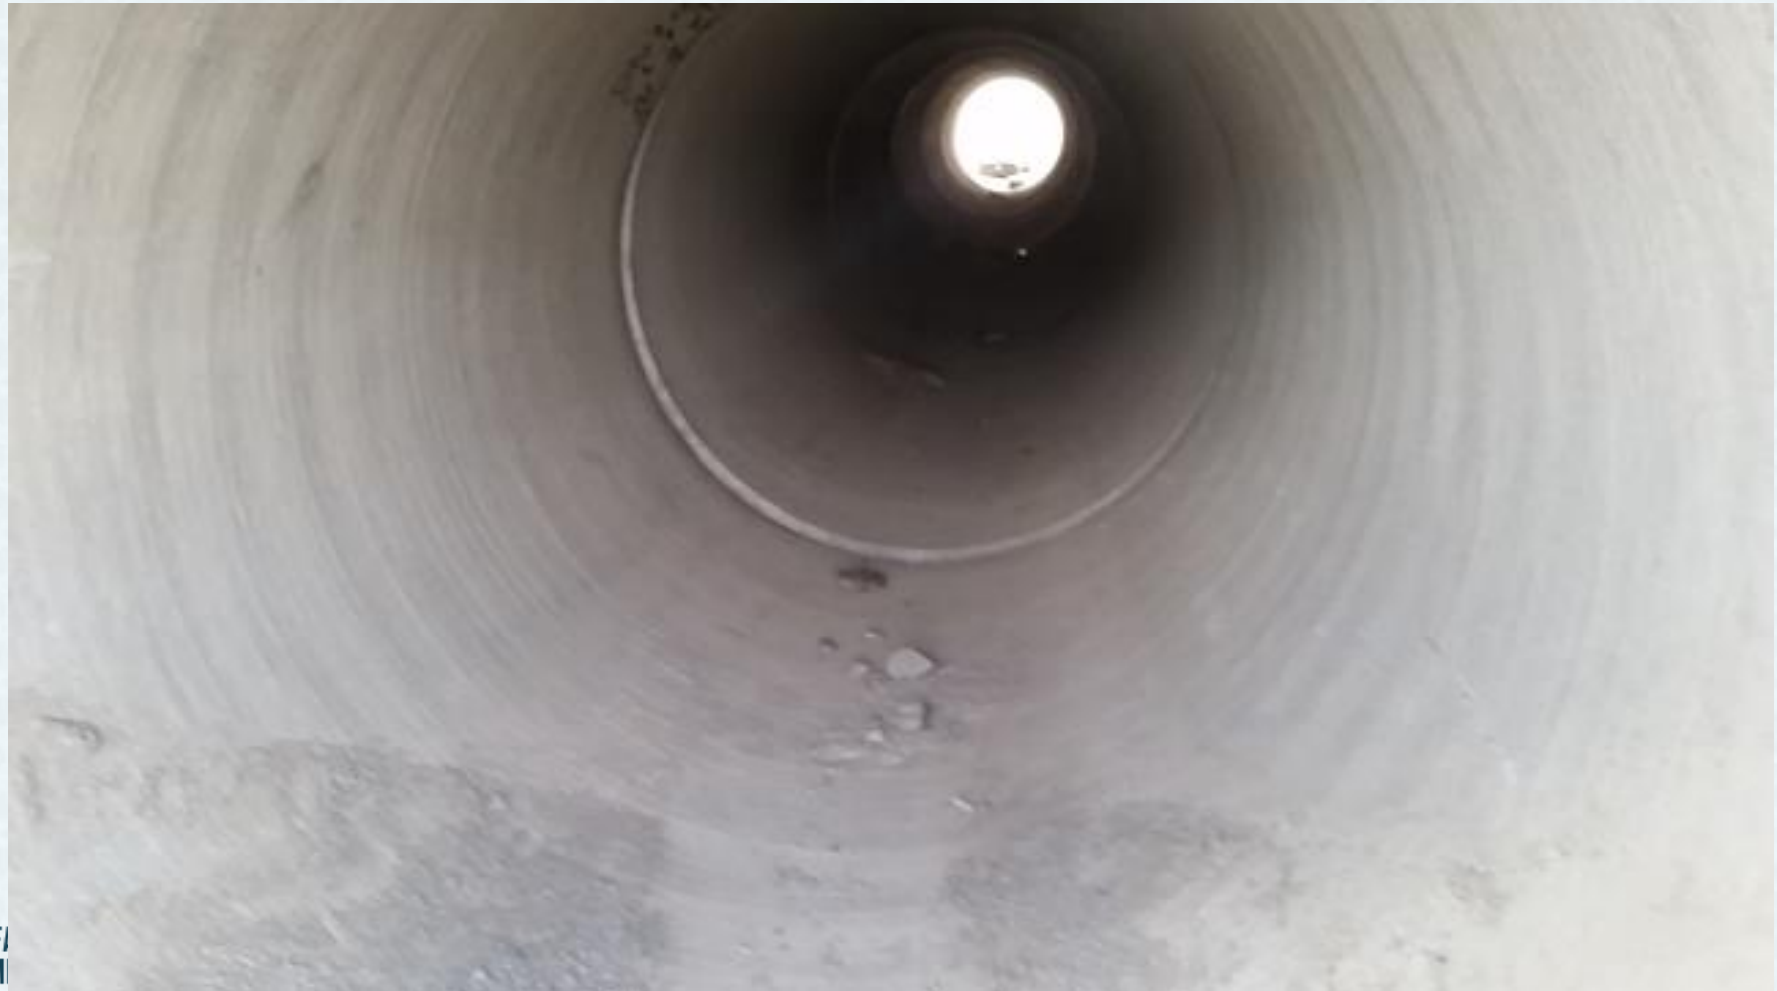
*Mouvement des buses et amplification du mouvement*

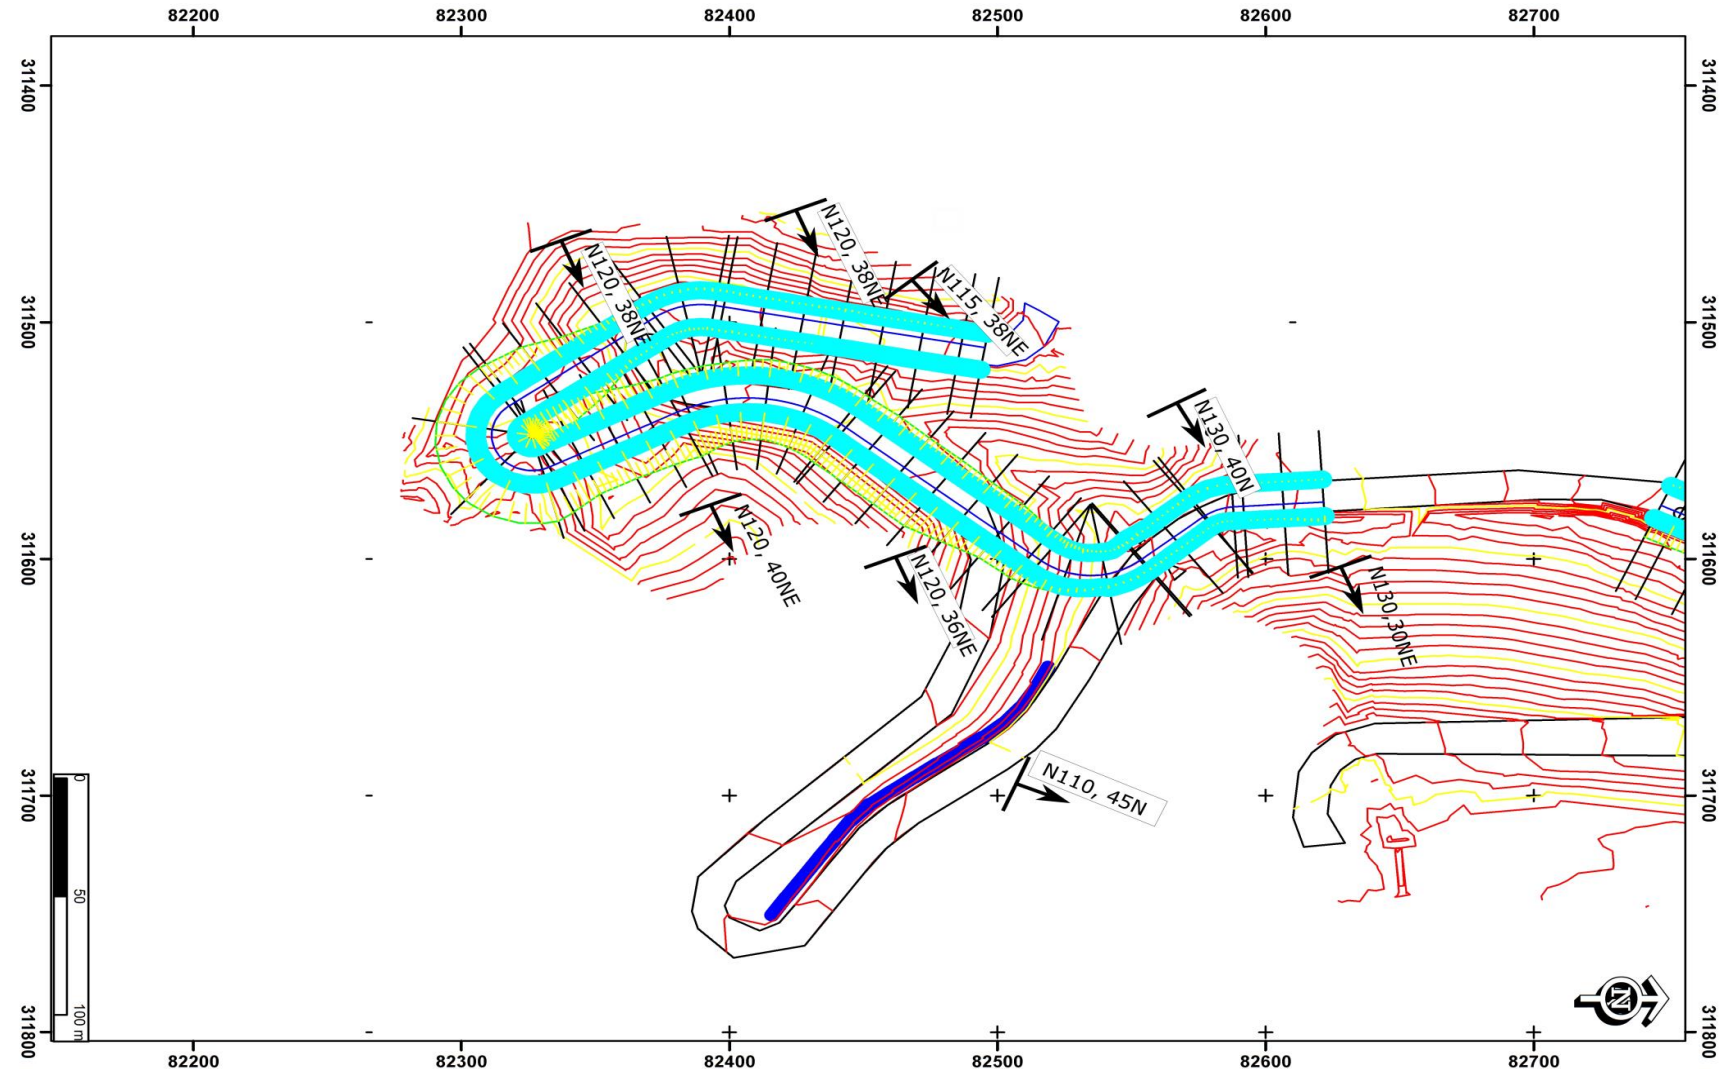
## Mouvement et amplification du mouvement
