**Amélioration du niveau de service et de sécurité  
et maintien de la fonctionnalité des routes dans  
des sites instables:**

**Cas de la RN9 reliant Marrakech et Ouarzazate -  
tronçon entre Taddart 2 et le col Tizi N'Tichka**

**Meryem EL MATARI/ METLE-DR**

**Hamou MANSOURI/ LPEE-CES**

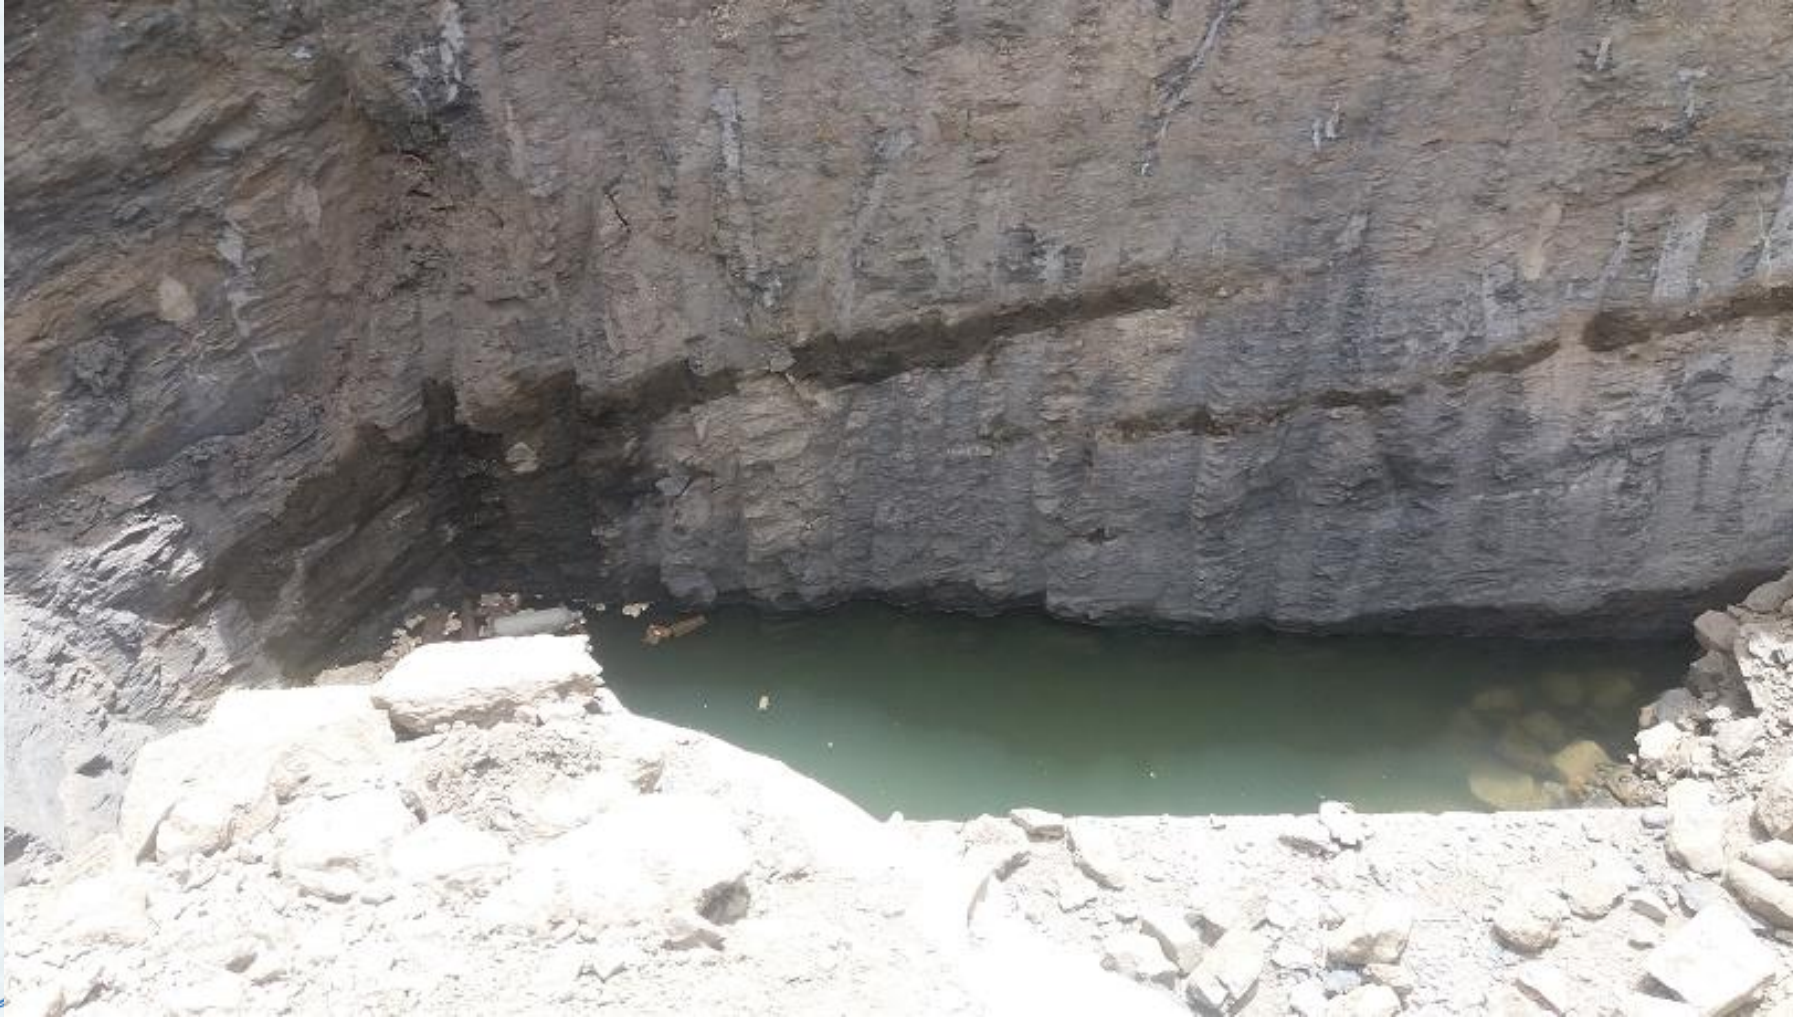
Apport d'eau (faible nappe)  
mais avec des failles qui  
mettent en charge les lacets

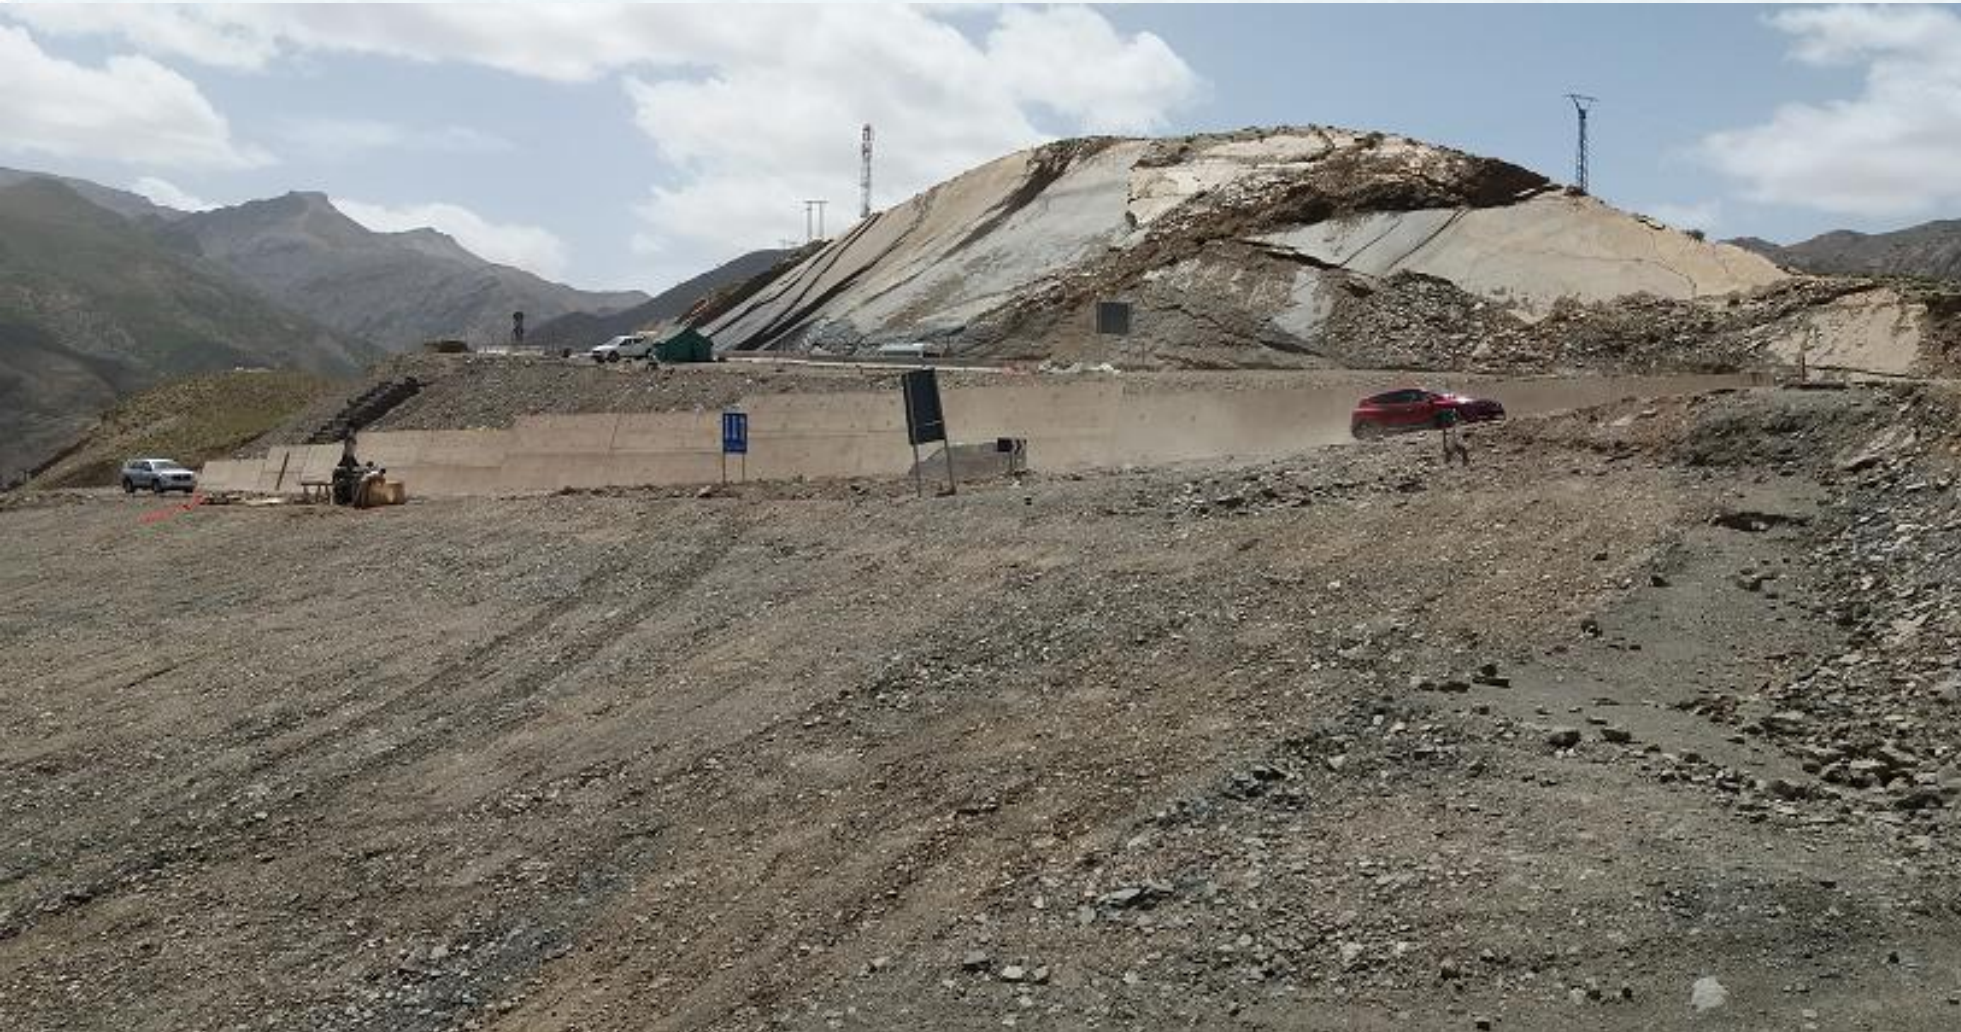
*pendage favorable au mouvement mais sur une faible étendue*

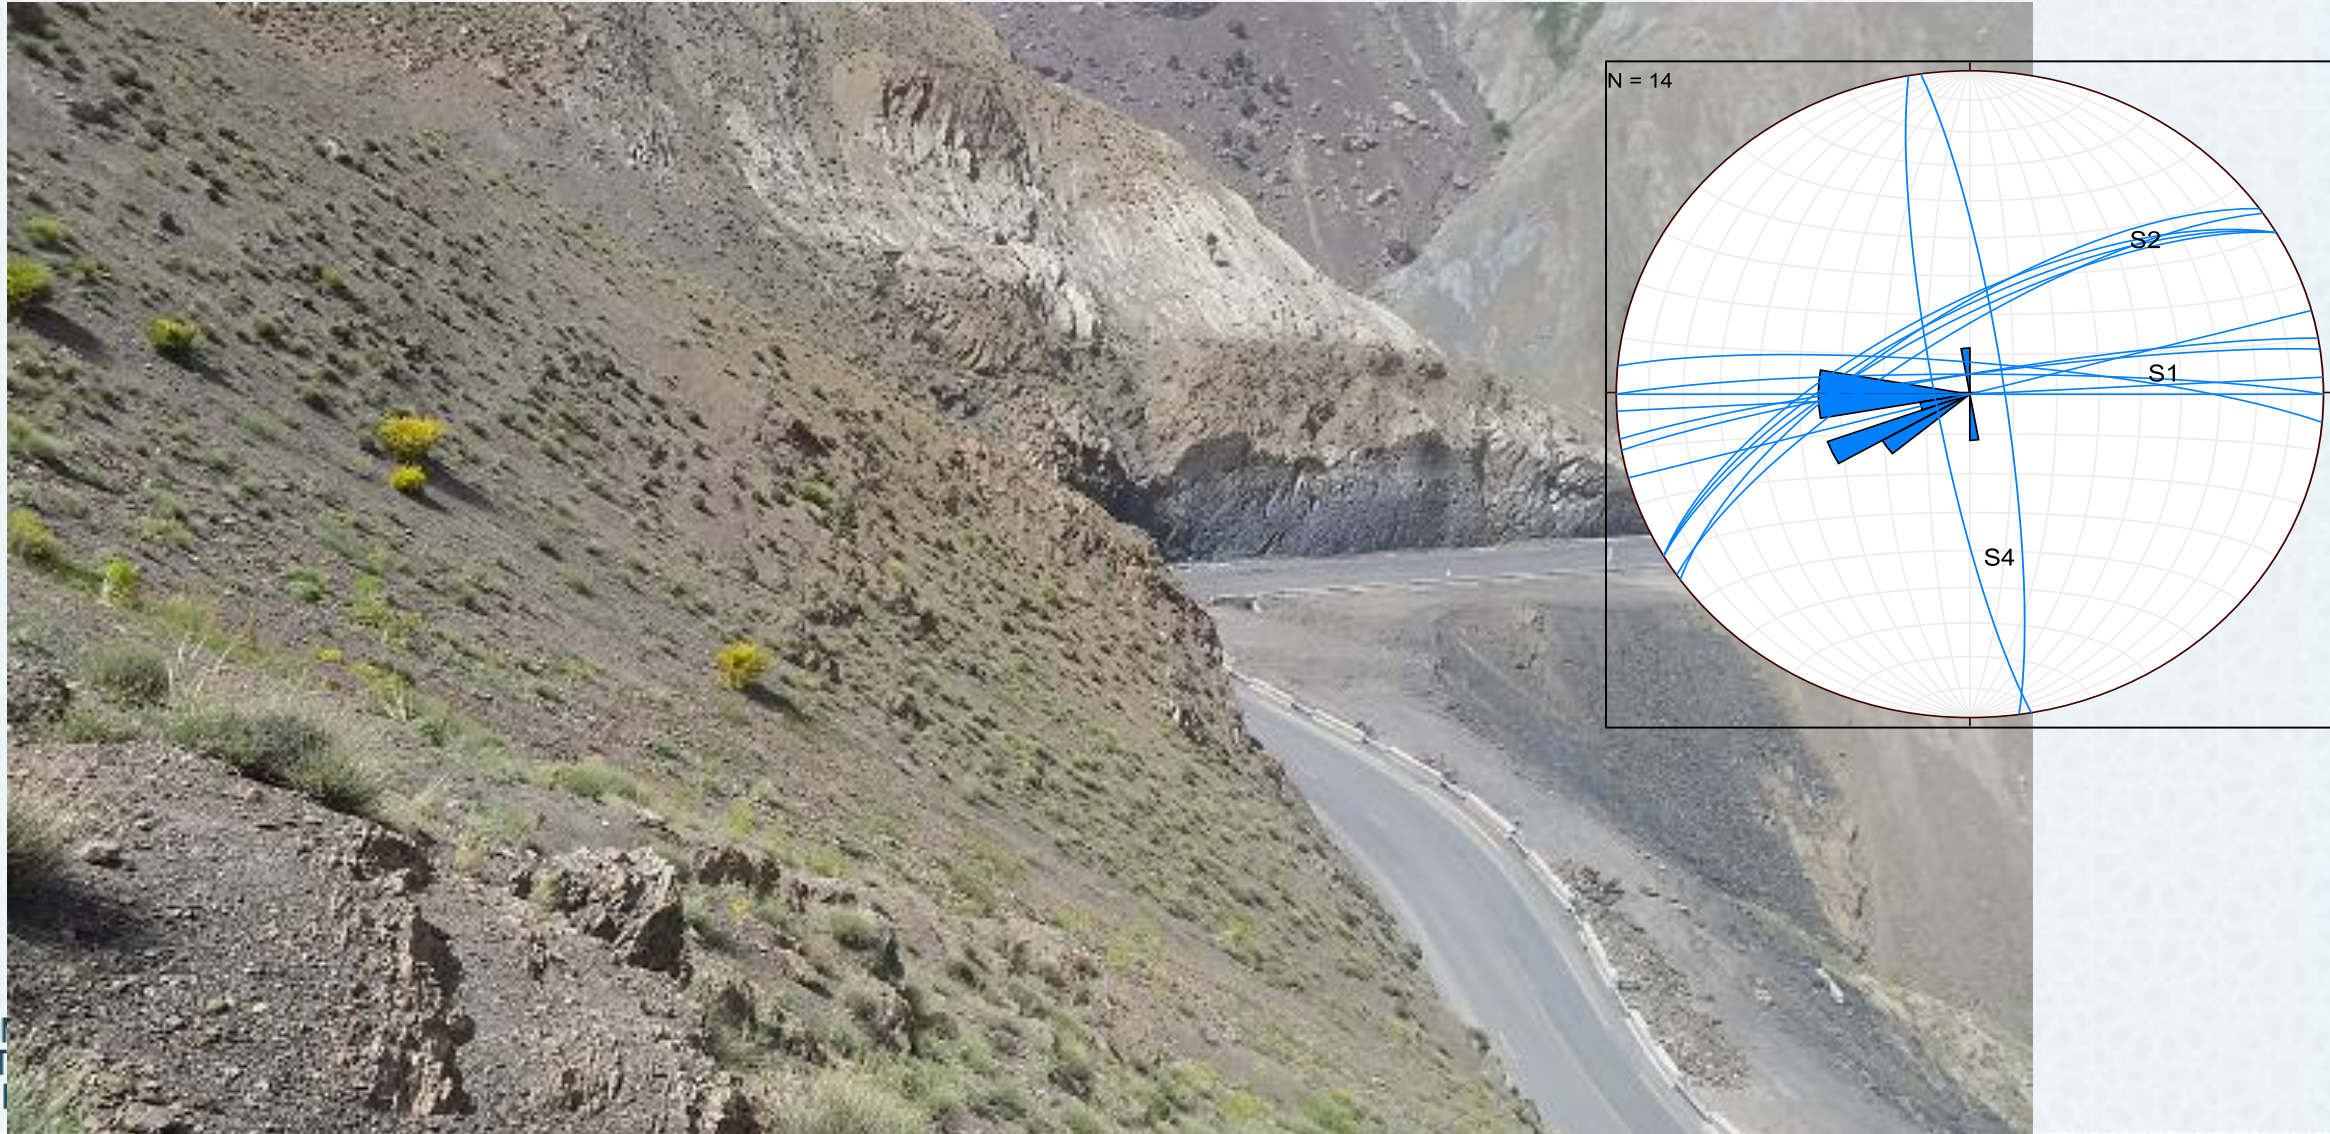
Elargissement du coté déblai - désorganisation et écrasement de la roche tendre le long des discontinuités

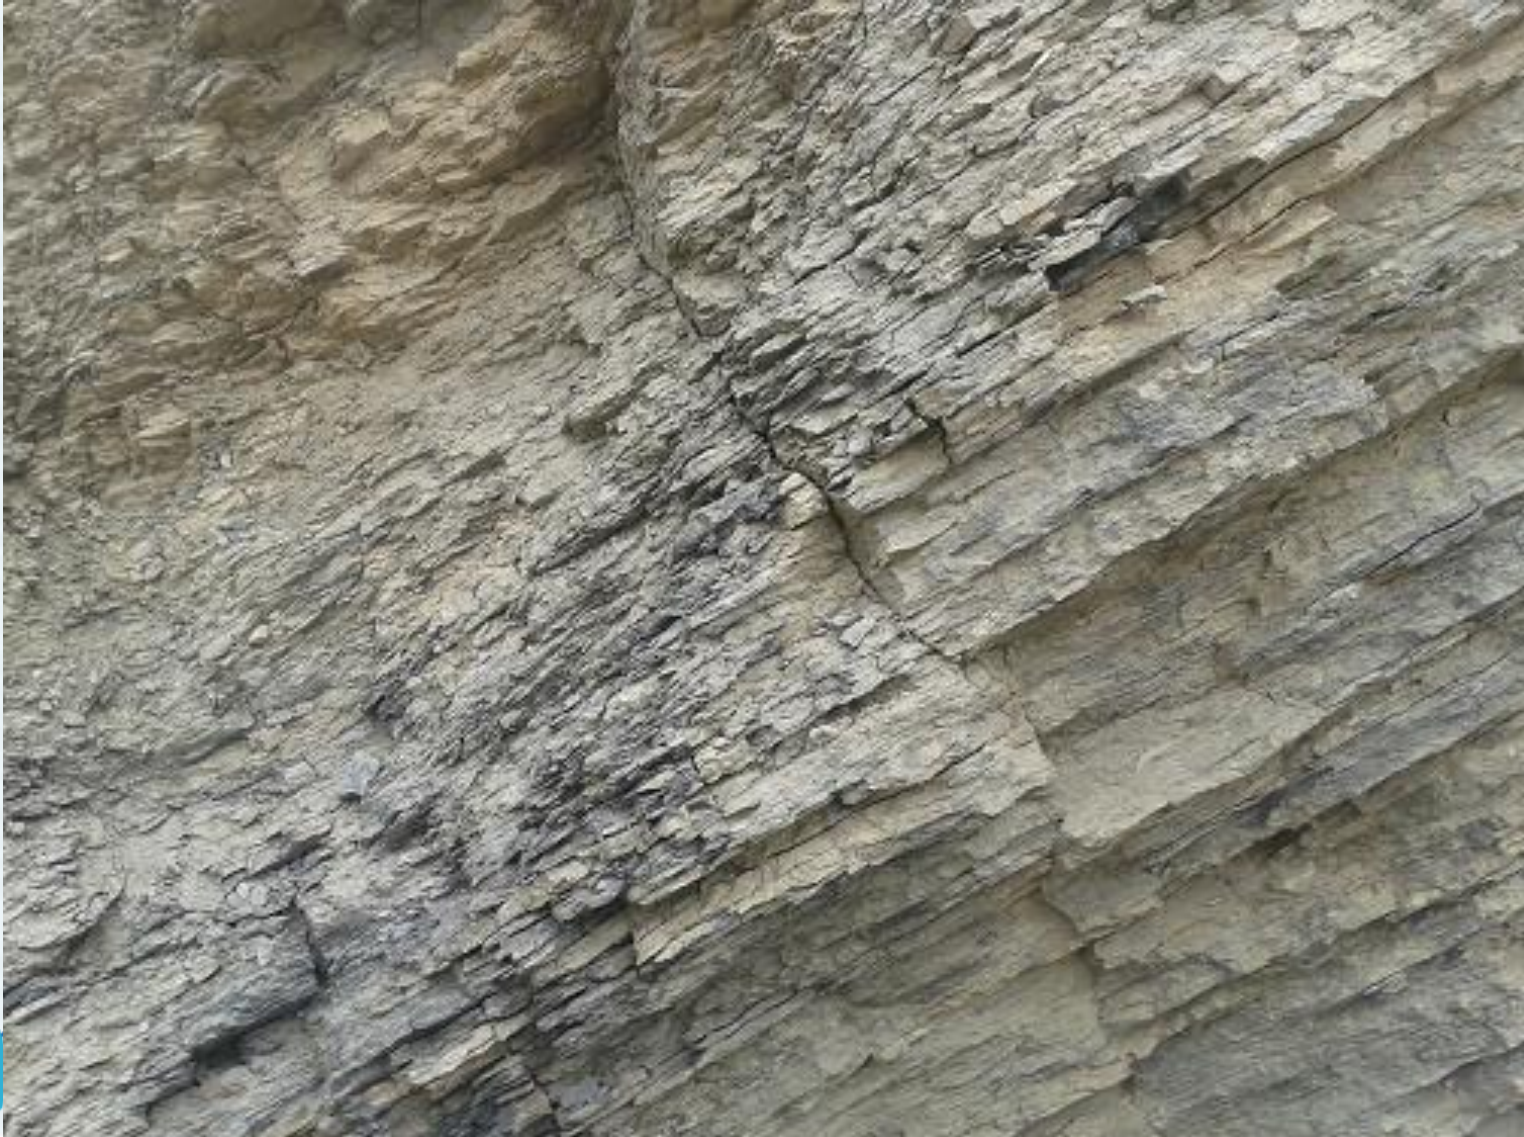
Elargissement du coté déblai - désorganisation et écrasement de la roche tendre le long des discontinuités

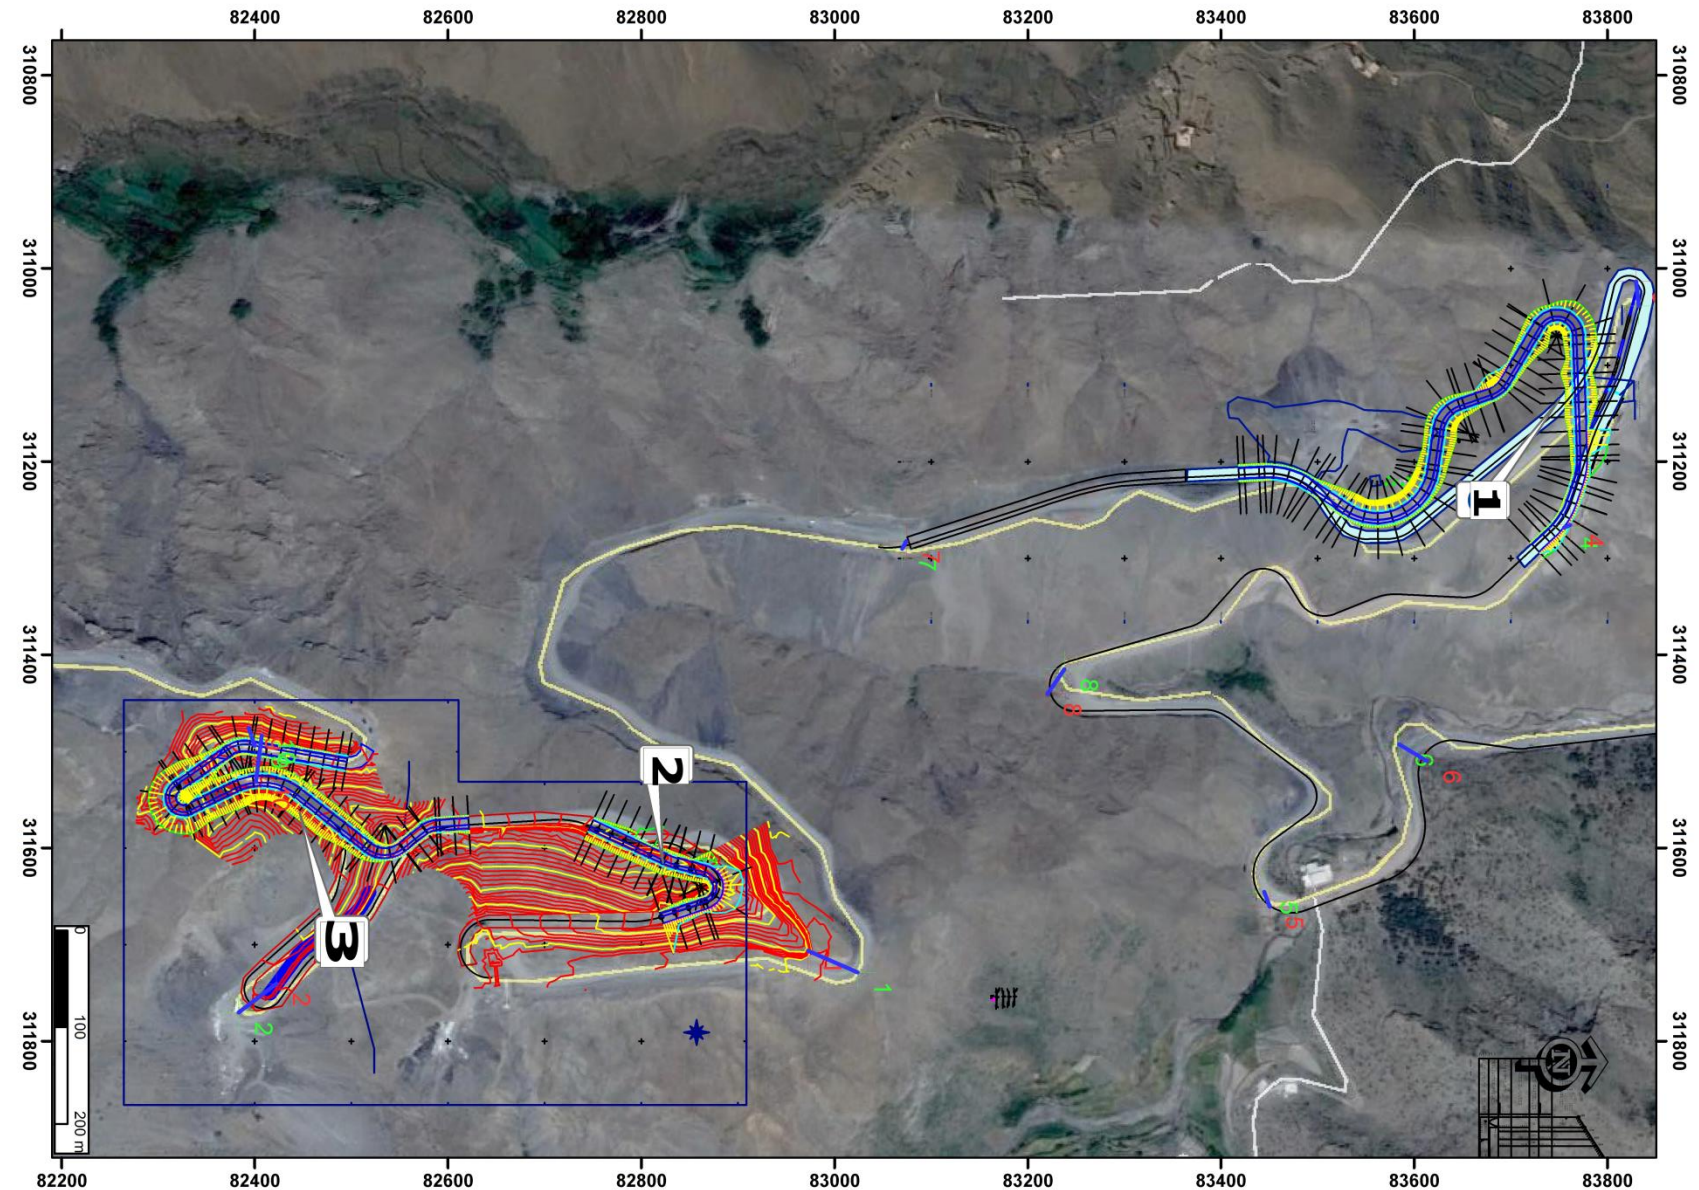
Zone de ripage confondue  
avec des failles en mouvement
