STABILITE DES MASSIFS ROCHEUX FRACTURES

Caractérisation géotechnique
et modélisation numérique

Déblai 11 la voie express
Taza-Al Hoceima à Bouârma

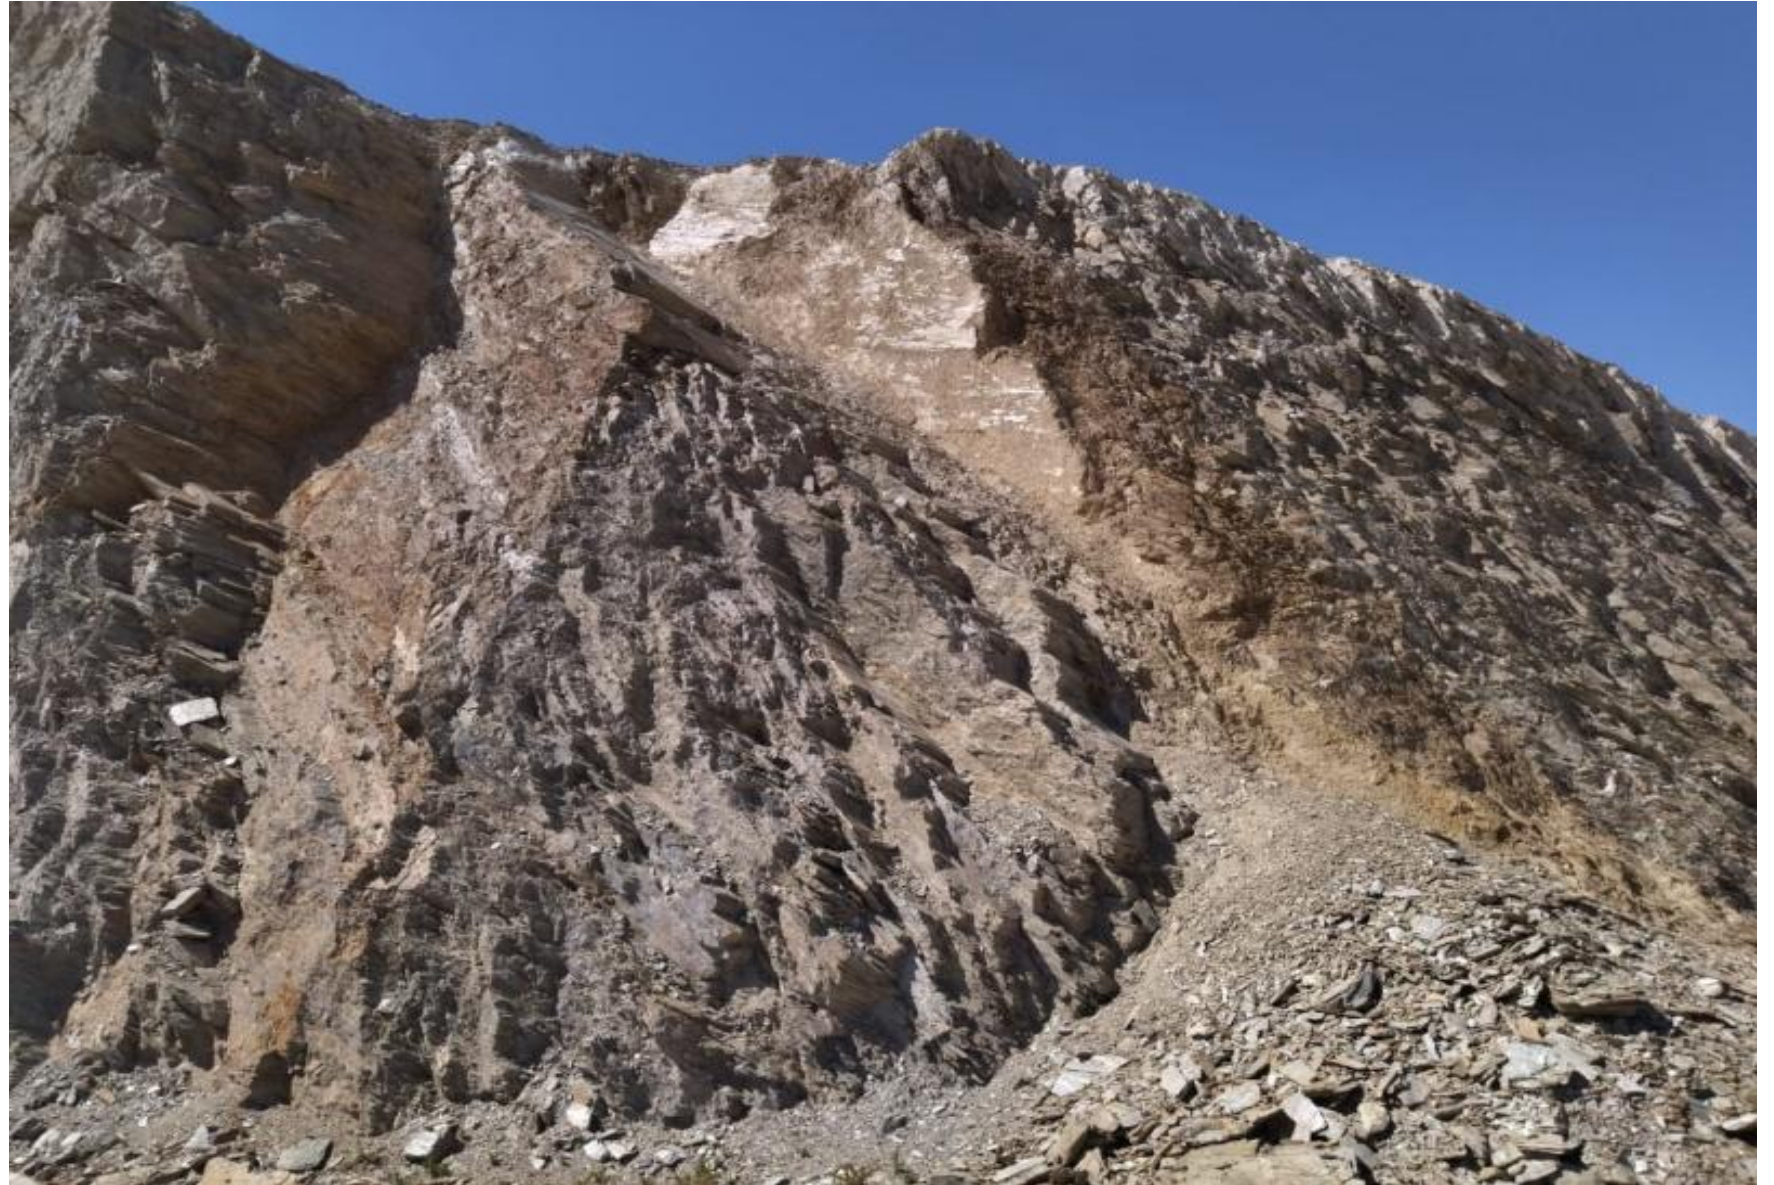
GLISSEMENT DE TERRAIN AU NIVEAU DE LA SECTION 11

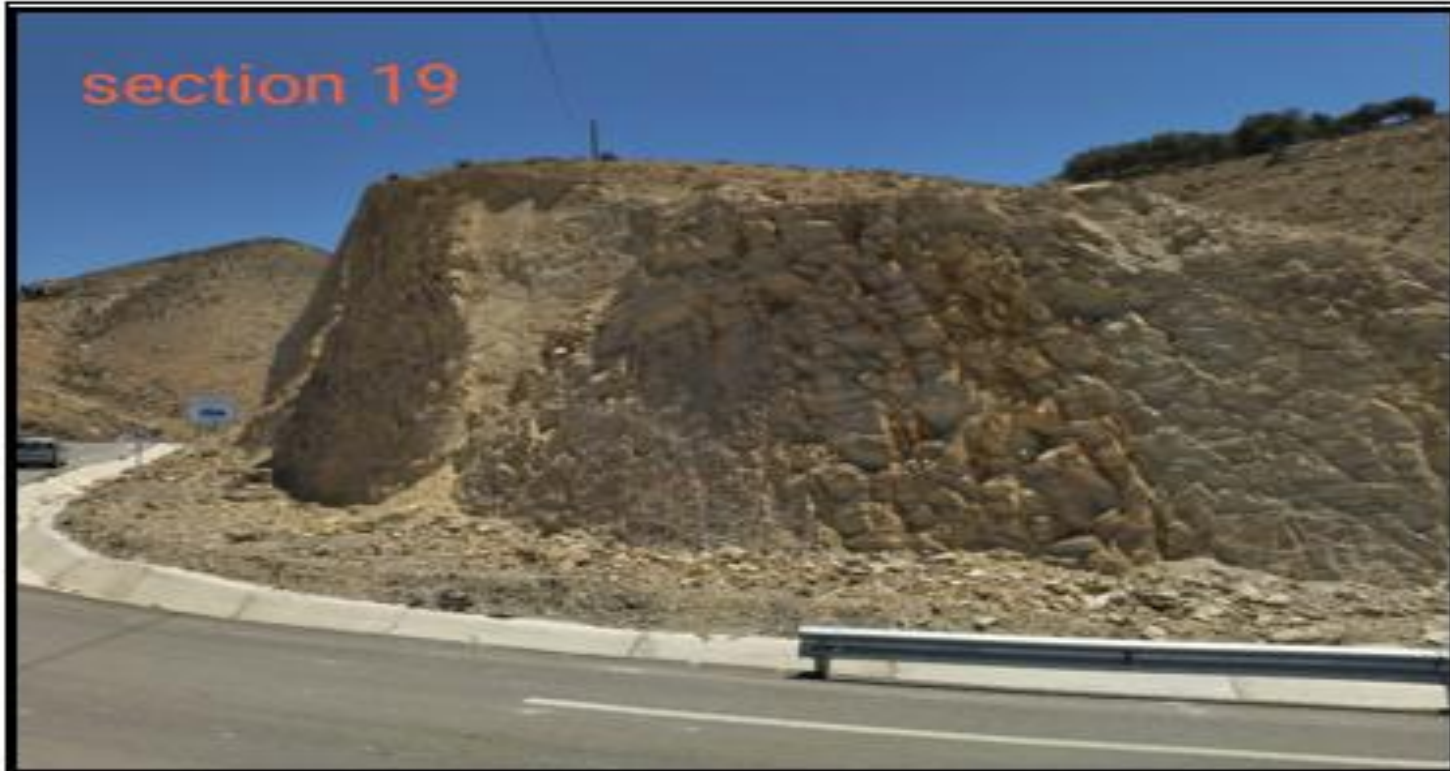
Matrice de la section 19 affectée par deux familles de fractures avec pendage dans deux directions

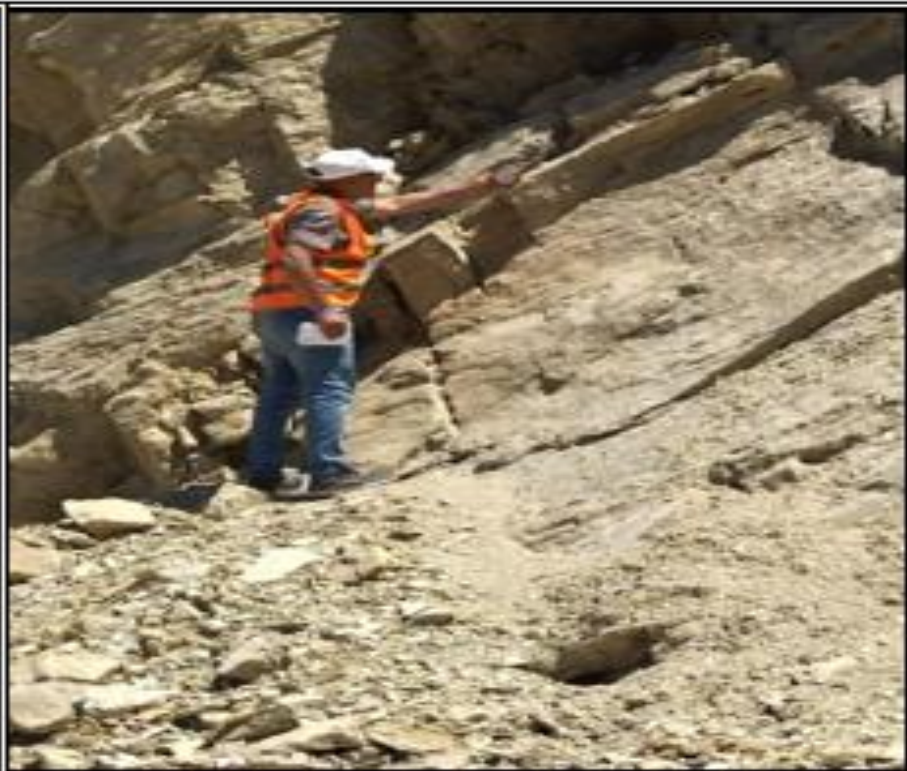
Matrice constituée de schiste marneux avec fort pendage (section 21)
