# **L'EXPERIMENTATION EN RENFORCEMENT DE LA TECHNIQUE DES GRAVES-CIMENT**

**M. HIMMI**

*Chef du service recherche au CNER*

*Les études entamées ont été marquées, en 1983, par la réalisation d'une première section expérimentale sur la route principale n°3, du PK 52+300 au PK 53+600. L'objectif poursuivi est le suivi d'une réalisation dans les conditions du pays dans le but de :*

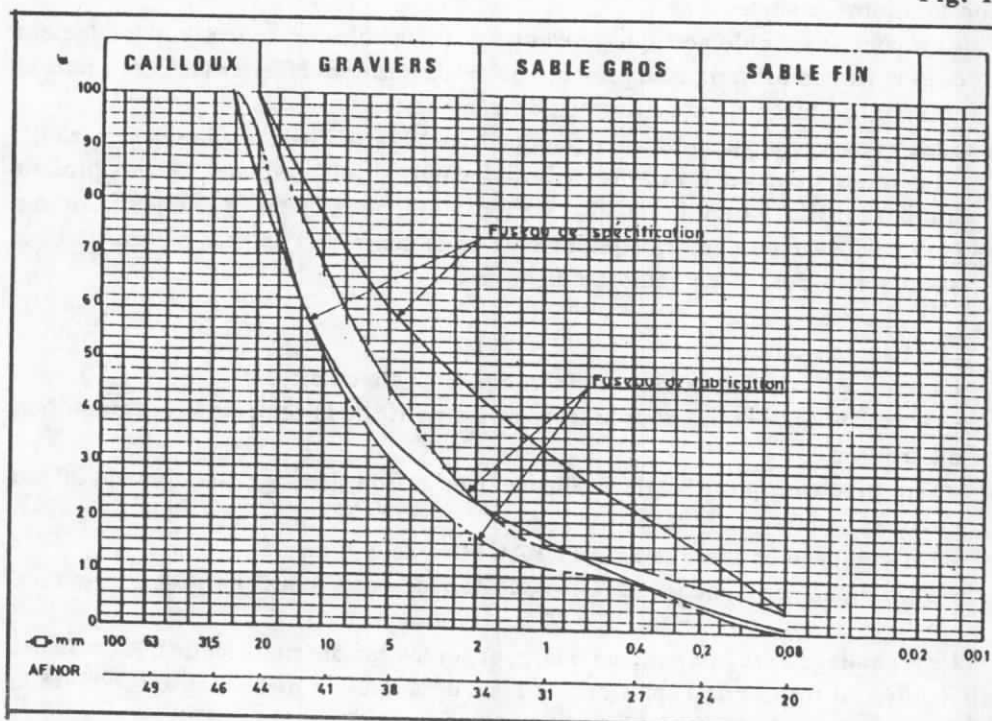
Fig. 1

- Le fuseau granulométrique de fabrication (fig. n°1) présente toujours un creux dans sa partie inférieure où il sort du fuseau des spécifications. Les dispersions étaient, par contre, assez faibles et la fabrication peut être considérée comme étant assez homogène.

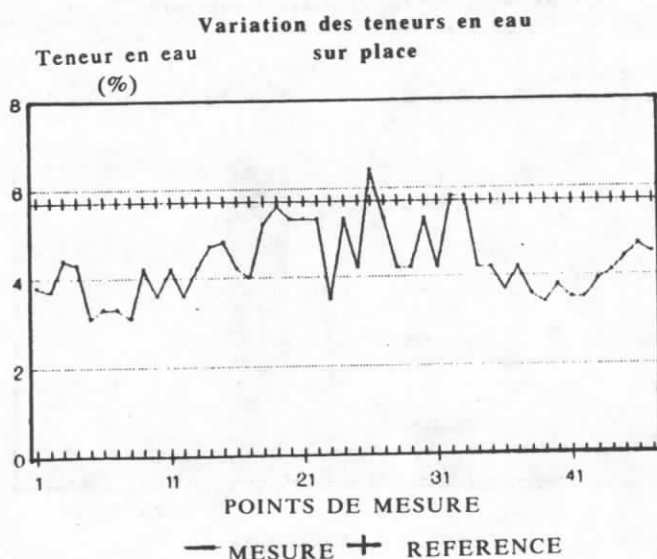
Fig. 2

- Il était difficile de maîtriser la teneur en eau. Les mesures faites étant très dispersées (fig. n°2). Ceci a entraîné une dispersion dans le dosage en retardateur de prise qui était ajouté dans l'eau.  
Par ailleurs, il n'a pas été facile de contrôler le dosage en ciment à la fabrication.

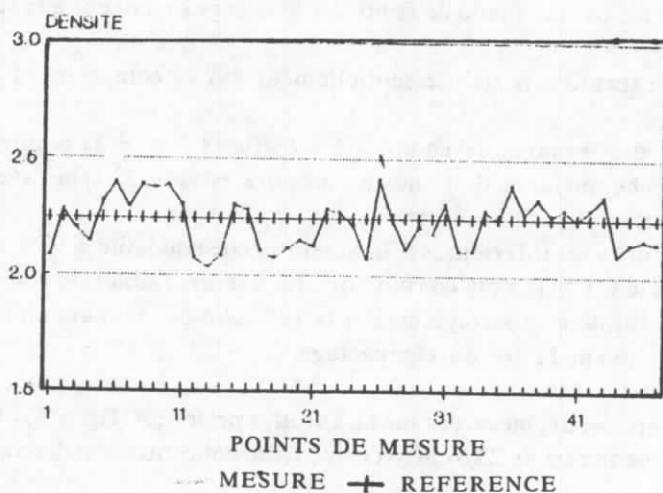
**Fig. 3**  
**Variation des densités**  
**en place**

Le traitement des mesures de compacité effectuées (fig. n°3) montre que :

- La densité sèche moyenne de toutes les mesures est de  $2,22 \text{ t/m}^3$  avec un écart type de  $0,105 \text{ t/m}^3$ .
- 36% des valeurs sont inférieures à la valeur correspondante à 97% de l'O.P.M. demandé dans le C.P.S. Il a été constaté que les valeurs faibles de densité ne sont pas liées à un faible compactage mais à la faiblesse des teneurs en eau et à un début de prise avant la fin du compactage.

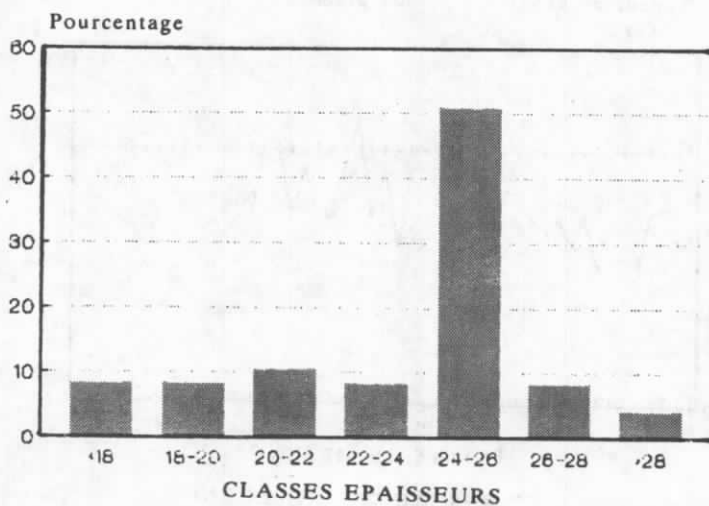
**Fig. 4**  
**Répartition des épaisseurs contrôlés**  
**sur carottes**

L'analyse des épaisseurs mesurées sur les carottes prélevées (fig. n°4) montre que :

- La valeur moyenne est de 23,6 cm avec une forte concentration des valeurs entre 24 et 26 cm.
- 20% des mesures sont inférieures à 22 cm demandée dans le C.P.S.

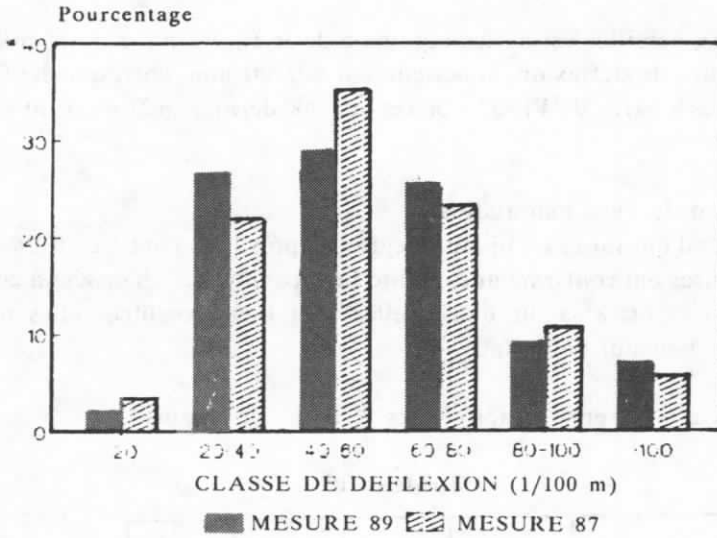
Fig. 5

L'histogramme de la figure n°5 présente la répartition, par classe, de déflexion en rive de chaussée. Cette répartition montre que près de 40% des valeurs ponctuelles de déflexion sont supérieures à 60/100 mm, seuil à partir duquel une couche en grave-ciment est jugée mauvaise de point de vue comportement structurel (expérience française).

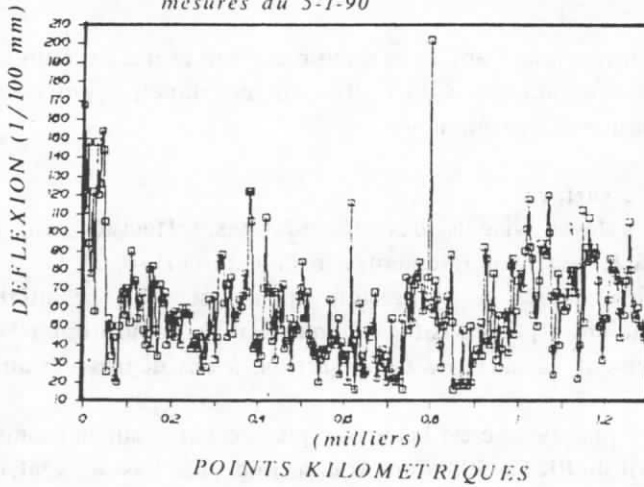
Fig. 6

Une analyse détaillée du déflectogramme de la figure n°6 montre que près de 80% des valeurs de déflexion, supérieures à 60/100 mm, correspondent aux 400 premiers mètres à partir du PK 52 + 300 et aux 300 derniers mètres avant le PK 53 + 600.
