**TECHNIQUE DE REPARATION  
ET RENFORCEMENT DES  
OUVRAGES D'ART**

**Mr. A. YOUSFI  
( SOCIETE MEGEC)**

## EXEMPLES DE REPARATION D'OUVRAGE D'ART

PONT SUR OUED ESPALMADERO, RP 39, PK 4+500

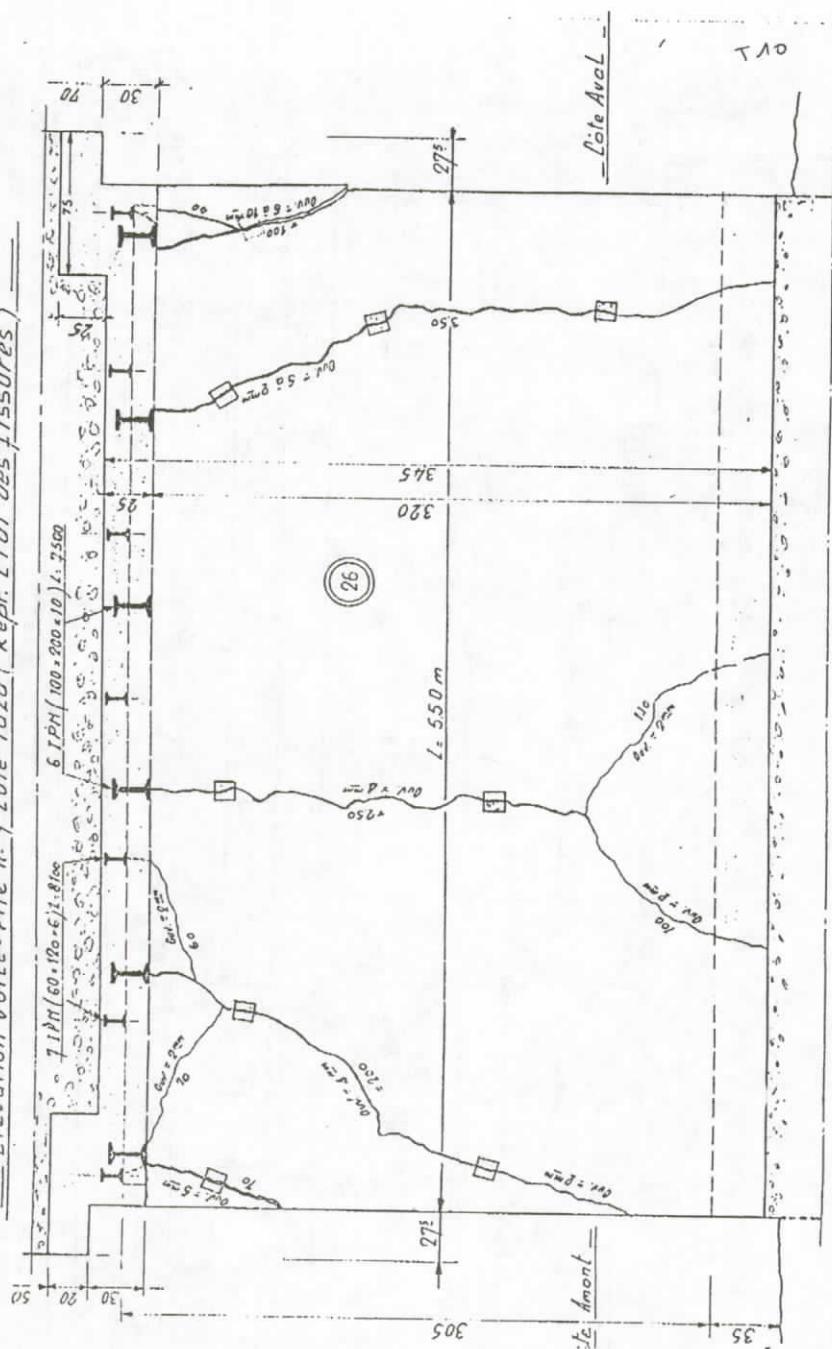
Elévation Voile - Pile n° 7 Côte Tazo (Repr. Etat des Lissures)

Les piles et culées étaient gravement fissurées et menaçaient la stabilité de l'ouvrage.

Le tablier présentait aussi des fissures longitudinales.

Les défauts de structures relevées proviennent des liaisons rigides des appuis, qui entravaient les elongations linéaires du tablier, développant ainsi des efforts importants au niveau des sommiers des piles et des culées, et causant des fissurations.

- Conserver la voûte;
- Conserver la dalle du tablier et le renforcer;
- Réfection des piles en béton armé;
- Chemisage des culées;
- Installation de système d'appui isostatique à l'endroit des culées.

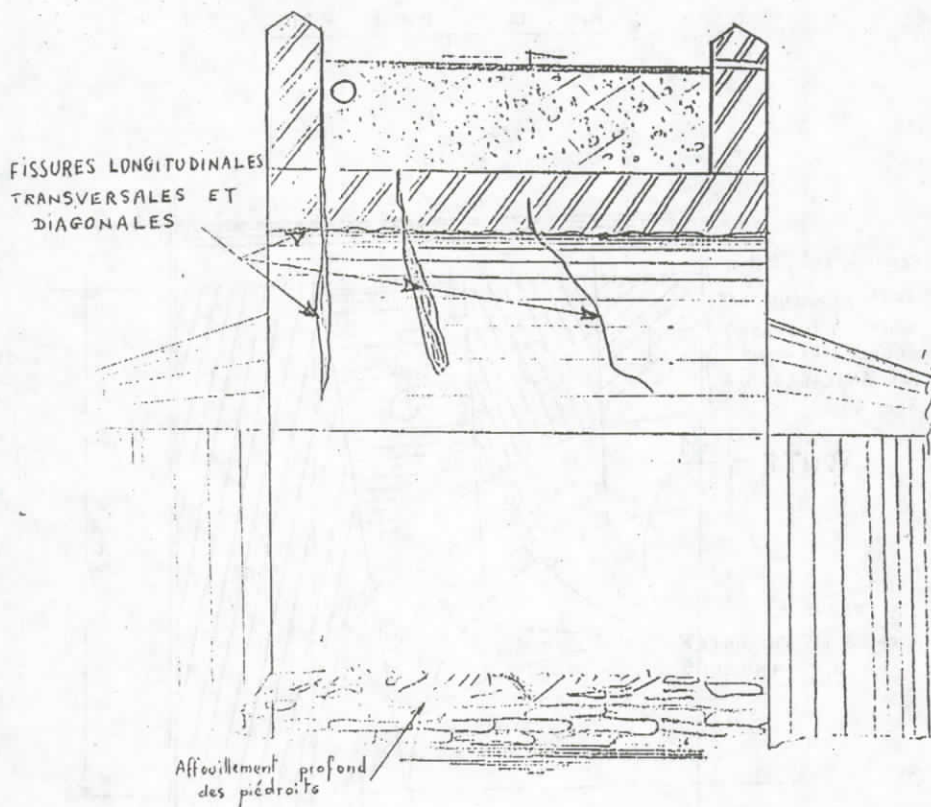
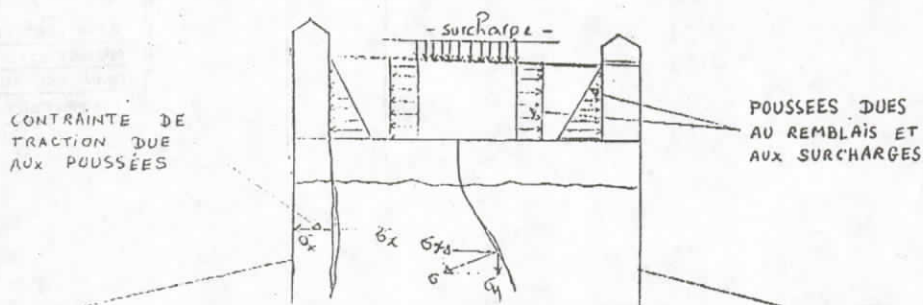
DEGRADATIONS DU PONT PORTUGAIS  
SUR QUED OUM-ER-RBIA R.P. : 13 , PK. : 1 + 370

Les principales dégradations sont les fissures (longitudinales, transversales et diagonales) et les affouillements des piédroits des voûtes.

D'autres fissures sectionnent les murs tympans en aplomb de la voûte.

Les extrémités des voûtes sont érodées. Le radier est désagréé sous les voûtes.

Les fissures sont engendrées par des contraintes de traction perpendiculaires aux plans de ces fissures. Ces contraintes sont dues aux poussées des remblais sur la voûte et aux surcharges de la circulation. Ces poussées sont transmises aux murs tympans qui s'écartent ainsi de leurs positions initiales, créant des fissures de 5 à 15 cm.
