**EXPERIMENTATION DE LA  
GRAVE VILLAFRANCHIENNE  
TRAITEE AU CIMENT**

**Mr. M. FAHIM  
( CNER )**

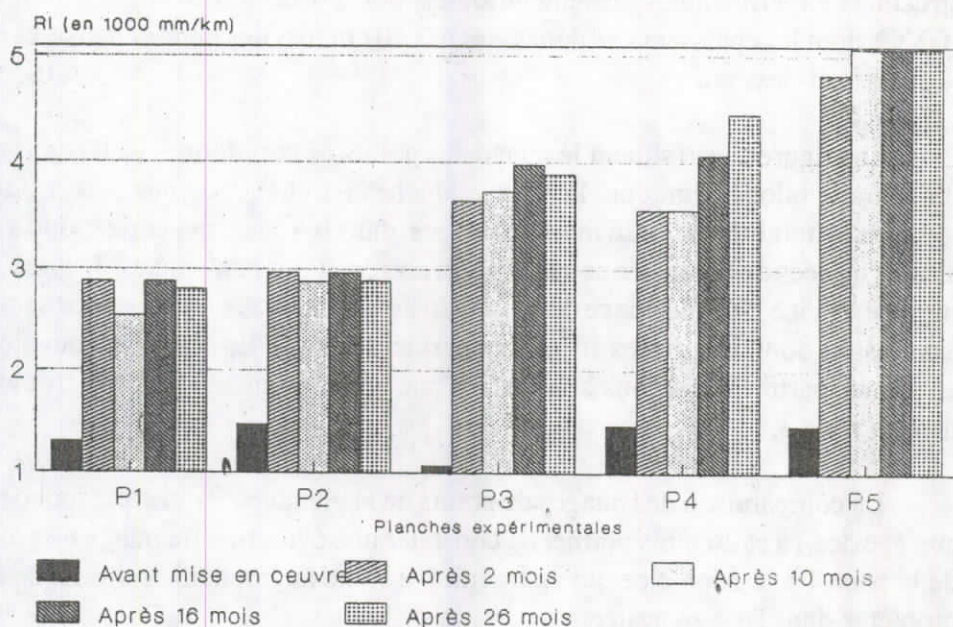
FIG 1

Les résultats de RI qui correspondent à l'avant mise en oeuvre des planches expérimentales, et aux âges de 2, 10, 16 et 26 mois sont résumés dans le tableau N°2 ci-dessous et illustrés dans le diagramme de la figure n° 1.

- L'uni avant mise en oeuvre était réputé Bon;
- Après un âge de 2 mois runi pour les planches P1 et P2 est réputé acceptable alors qu'il est réputé mauvais pour les planches P3 et P4.
- L'uni n'a pratiquement pas changé pour toutes les planches que ce soit après un âge de 10, 16 ou 26 mois.

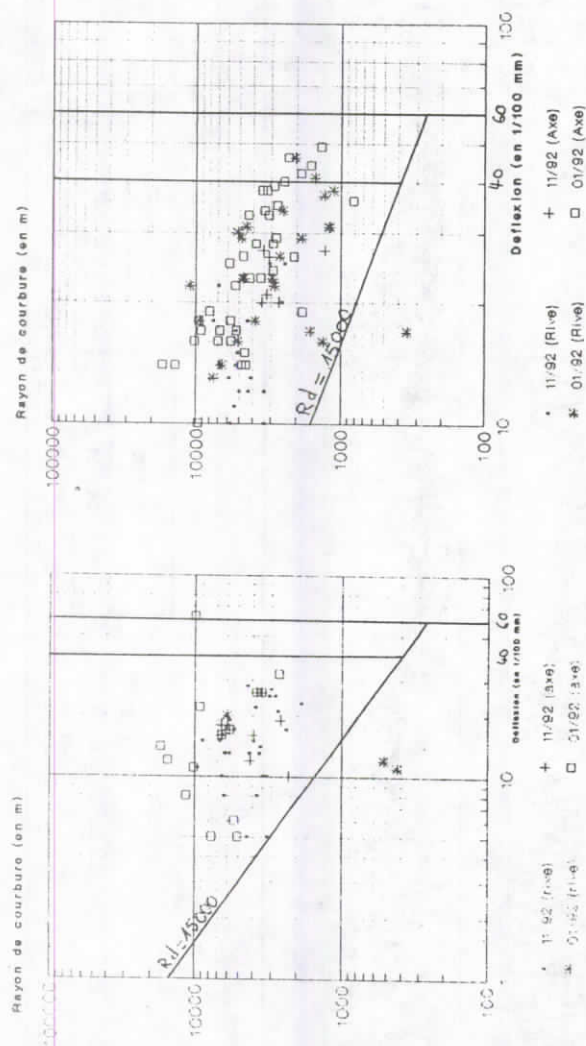
Fig. 3

Les figures 3 à 6 situent le nuage des points de coordonnées  $(d, R)$  dans un diagramme bilogarithmique. Pour les planches P1 et P'\_, ce nuage se trouve toujours en totalité, après 26 mois de service, dans la zone 1 qui correspond aux assises traitées de bonne tenue sur support correct. Pour la planche P3, après 26 mois de service, 58% du nuage des points se trouve dans la zone 3 qui correspond à une assise douteuse. Après 16 mois de service le nuage des points se trouvaient en grande partie (75%) dans la zone 1 et une partie du nuage ( 5%) se trouvait dans la zone 3.

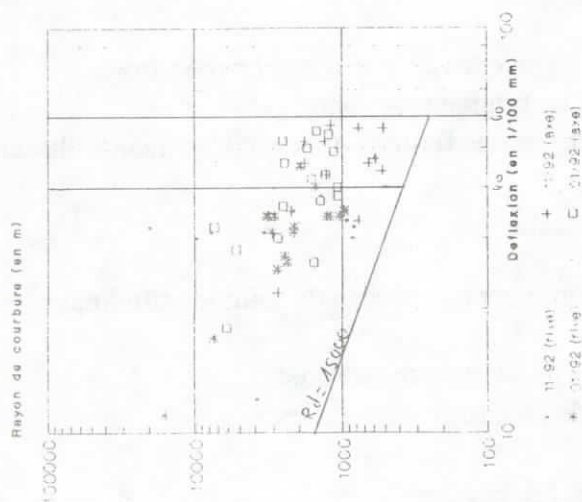
Fig.5

La comparaison des nuages de points de la planche P3 qui correspondent aux âges des 16 et 26 mois permet de constater une évolution du nuage de point de la zone 1 à la zone 3 ce qui se traduit par une augmentation du risque de problème dans l'assise traitée.

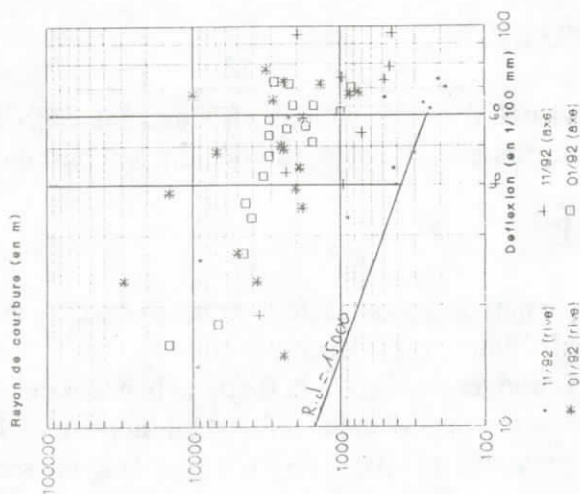
Fig.6

Quant à la planche P4 le nuage de points qui avait, après 16 mois de service, un aspect allongé traversant les trois zones 1, 3 et 4 se trouve, après 26 mois, en grande partie dans la zone 4 (soit 55% des points dans la zone 4 contre 28% dans la zone 2 et 17% dans la zone 1). Rappelons ici qu'il s'agit d'un taux de 6% de ciment au lieu de 4% comme c'est le cas des planches P1, P2 et P3. En comparaison avec la structure 3 (planche P3) seul le dosage en ciment diffère et cet aspect allongé du nuage de points peut être dû à une mauvaise répartition du ciment (ou de l'eau) pendant la mise en oeuvre, dans ce cas les performances mécaniques se trouvent dispersées.
