**EXPERIMENTATION DES  
CHAUSSEES EN BETON  
DE CIMENT  
BILAN DU COMPORTEMENT  
DES SECTIONS  
EXPERIMENTALES**

**Mr. HIMMI  
(CNER)**

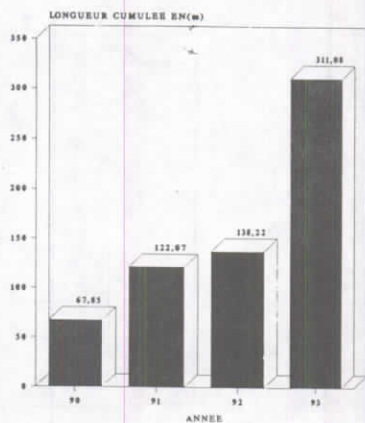
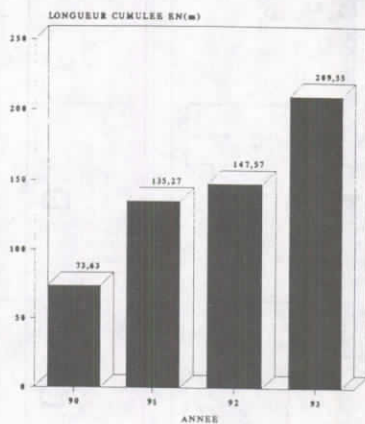
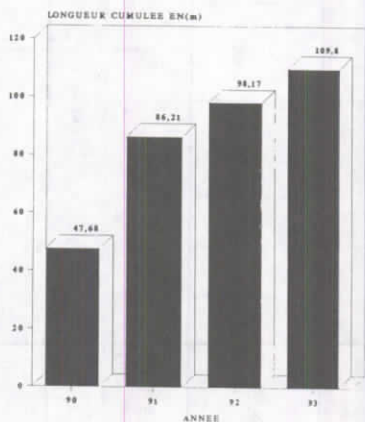
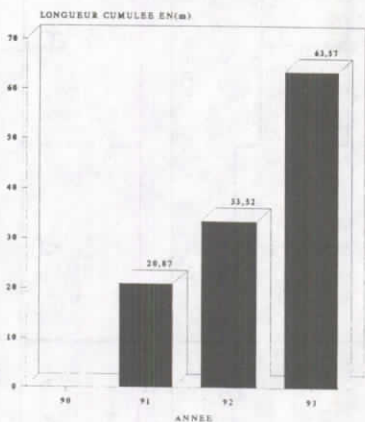
EVOLUTION DE LA LONGUEUR CUMULEE  
DES FISSURES LONGITUDINALES  
(CHAUSSEE EN BETON CT1063)

EVOLUTION DE LA LONGUEUR CUMULEE  
DES FISSURES TRANSVERSALES  
(CHAUSSEE EN BETON CT 1063)

EVOLUTION DE LA LONGUEUR CUMULEE  
DES FISSURES TRANSVERSALES DU JOINT  
(CHAUSSEE EN BETON CT1063)

EVOLUTION DE LA LONGUEUR CUMULEE  
DES FISSURES OBLIQUES  
(CHAUSSEE EN BETON CT 1063)

Les histogrammes de la figure n°1, ci - après présentent l'évolution dans le temps des différentes catégories de fissures .

Les résultats précédents permettent de constater que l'évolution de la fissuration peut être caractérisée comme suit:

En moyenne, chaque année, 3,4% des dalles sont affectées par au moins l'une des catégories des fissures .

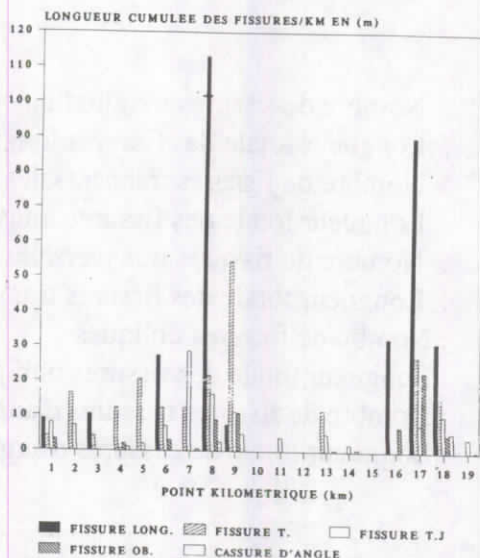
### **ETAT DE FISSURATION DE LA CHAUSSEE EXPERIMENTALE EN BETON DE CIMENT (CT 1063) JUILLET 93**

La figure n° 2, ci - après illustre l'état de fissuration (longueur des fissures par type) de la route expérimentale en fonction des points kilométriques

- Les fissures transversales (Fissure T et fissure T.J) sont plus concentrées sur les neufs premiers kilomètres à partir d'EL GARA, 33% de ces fissures ont été relevées, déjà en 1990 sur les deux premiers kilomètres réalisés (PK 9 à PK 7), leur cause est liée à des problèmes d'exécution (retard de sciage, réalisation des goudjous, qualité du béton etc. . . ):

- Les fissures longitudinales les plus critiques, qui constituent le type de dégradation le plus grave pour les chaussées en béton de ciment, sont surtout concentrées sur les sections suivantes:

- \* entre les PK 7 et 8 sur une longueur de 113m . 60% des ces fissures ont été relevées en 1990, peu de temps après la mise en service de la route;

- \* entre les PK 16 et 18, sur 30 dalles. Il y a lieu rappeler que cette section correspond à la variante relative au cas de dalle en béton posées directement sur le terrain naturel (sans couche de fondation). Ces fissures ont été détectées suite au dernier relevé effectué au mois de Juin 1993.

- sur les sols fins à faible portance, il y a lieu d'éviter la réalisation des dalles en béton de ciment directement sur le sol naturel;
