REPARATION ET CONFORTEMENT  
DU PONT MOHAMED V SUR OUED  
TAHADARTZ - RP 2 AU PK 243 +000

M. MAHBOUB - SEPROB

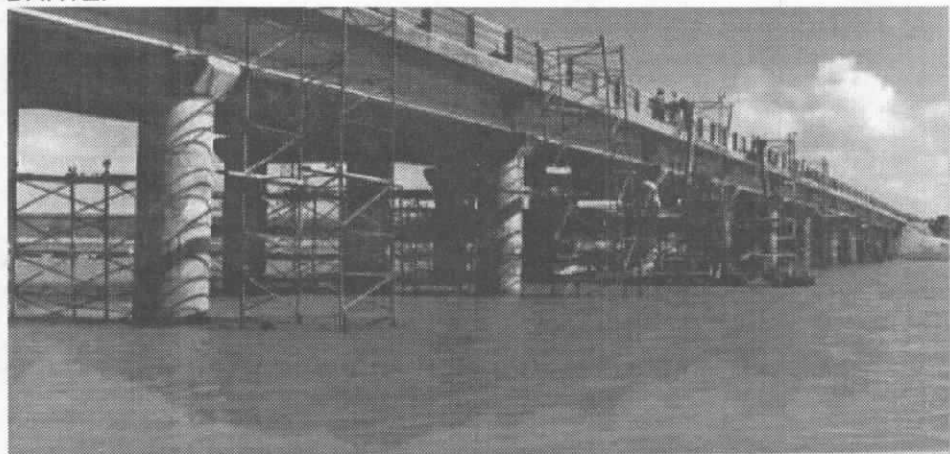
**Vue sur l'ouvrage avec passerelle de travail  
– Travaux de chemisage en cours**

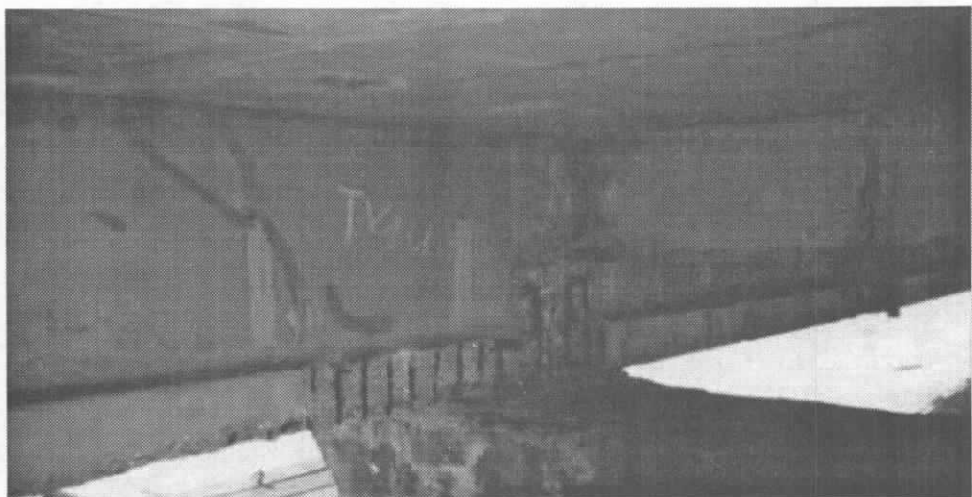
Au droit des joints de chaussée et entre les poutres, les armatures étaient corrodées après éclatement du béton. Ce phénomène de mise à nu des armatures, par endroits était très répandu le long des talons des poutres, la sous-face du hourdis et le long de la ligne de corniche.

De nombreuses fissures en intrados et le long de la corniche ont été relevées, aussi bien au niveau des poutres et entretoises, que sur le hourdis.

**Dégradation des talons des poutres et arrêtes des chevêtres**

Les arrêtes des chevêtres étaient éclatées avec des fissures longitudinales. Les appareils d'appui étaient entièrement dégradés.

- Préparation des surfaces par repiquage, sablage et passivation des armatures
- Renforcement des piles par chemisage des fûts par du béton armé.
- Renforcement des piles par chemisage des fûts par du béton armé.
- Réparation des parties dégradées de l'intrados du tablier ( Poutres et hourdis ) par des mortiers de réparation et injection des fissures .
- Vérinage du tablier et remplacement des appareils d'appuis.
- Renforcement du tablier par une précontraintes additionnelle des poutres et par sur - épaissement du hourdis.

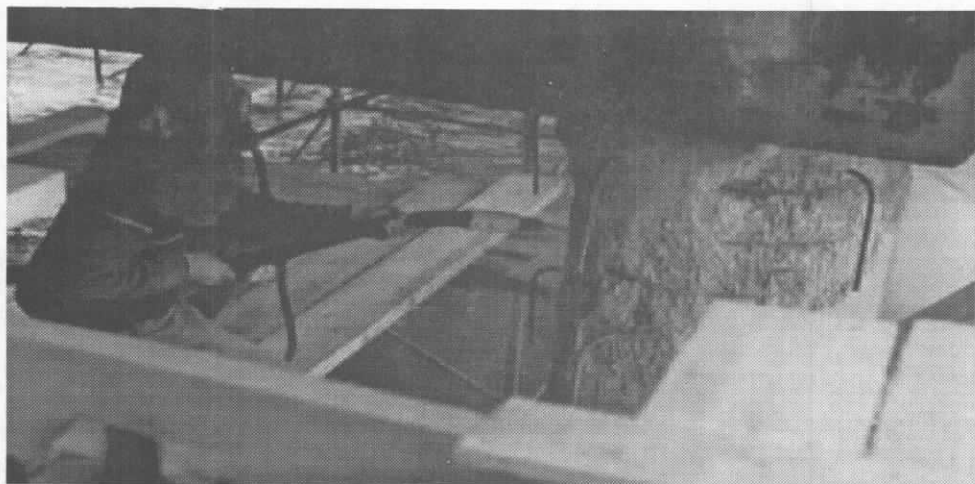
C'est au niveau des fûts des piles que se trouvaient les dégradations les plus importantes avec éclatement du béton d'enrobage sur plus de 80 % de la surface des fûts avec des aciers très corrodés, et par endroits des fissures profondes dans le sens vertical.

**Scellement des aciers et préparation des surfaces des fûts par décapage et sablage**

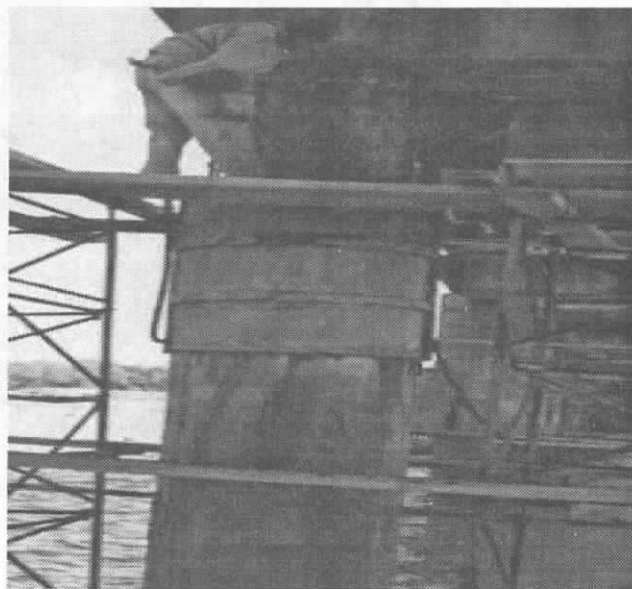
Coffrage et bétonnage de chemisage du fût

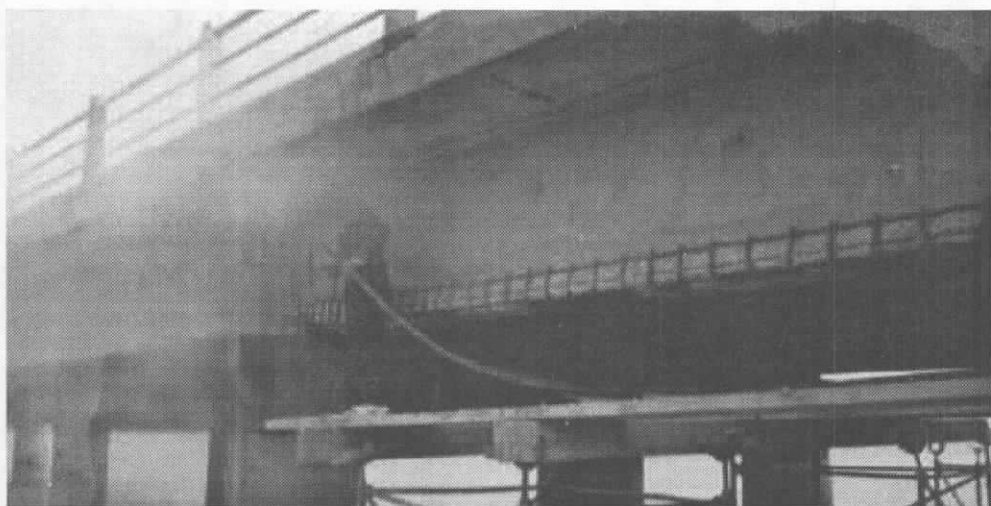
**Sablage et passivation des armatures**

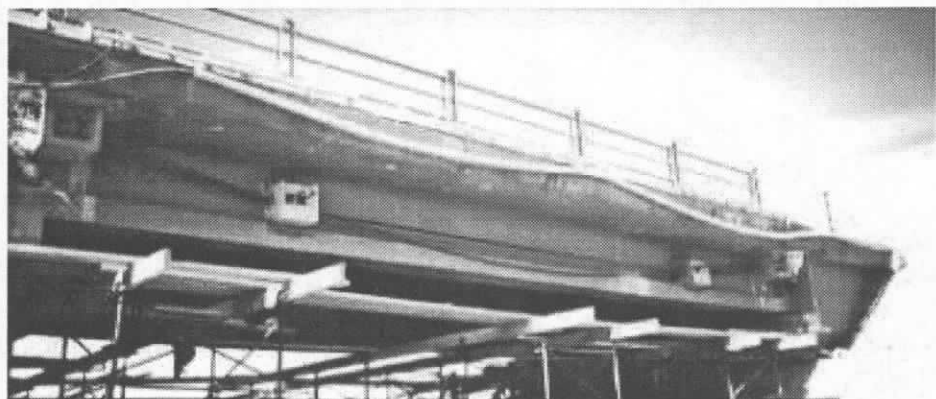
La précontrainte additionnelle longitudinale qui comble le déficit en armatures passives des poutres, est constituée de :

**Précontrainte longitudinale avec blocs d'ancrages et déviateurs**

- 3 câbles monotorons T 15 gainés graissés de part et d'autre pour les poutres de rives, avec relevage des câbles sur les appuis, pour réduire l'effort tranchant.
- 1 monotoron T 15 gainé graissé de part et d'autre pour les poutres centrales, sans relevage des câbles vers les abouts.

La mise en tension des câbles a été réalisée simultanément des deux côtés au moyen de deux vérins de type CIPEC U 24, avec une force sous ancrage  $F_0 = 19,39$  T.

La transmission des efforts de précontrainte est assurée par des blocs d'ancrage et des déviateurs en béton armé cloués aux poutres par des barres de précontraintes.

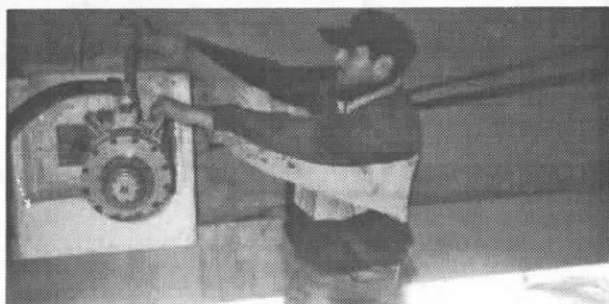
**Mise en tension des barres de précontrainte**

Cette précontrainte transversale est constituée de :

4 Barres HR 8 : 8 f 36 pour les blocs d'ancrage et 2 barres H.R 8 : 8 f 30 pour les blocs déviateurs.

4 barres H.R. 8 : 8 f 30 pour les blocs d'ancrage

La mise en tension des barres a été effectuée par des vérins type J 170 avec des forces sous ancrage  $F_0 = 49 \text{ T}$  pour les barres, f 36 et  $F_0 = 34 \text{ T}$  pour les barres f 30.

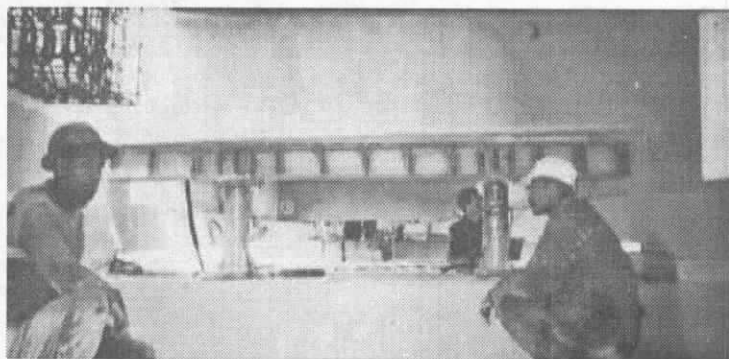
Vérinage d'une travée de tablier

Pour changer les appuis Néoprène existants par des nouveaux, il a été procédé au levage du tablier travée par travée.

Chaque travée a pour dimension 15,00 m de longueur par 9,00 m de largeur représentant une charge totale de l'ordre de 164 T.

Pour ces travaux , le matériel de vérinage choisi est composé de vérins hydrauliques d'une force de levage de 50 tonne chacun et adaptés à l'encombrement disponible entre le chevêtre et les entretoises.

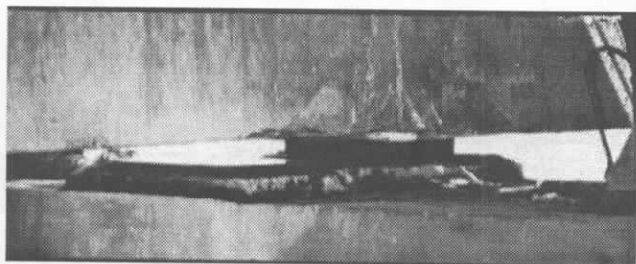
**Nouveau appuis Néoprène avec plaque de répartition**

1. Mise en place des vérins à raison de 4 par ligne
2. Pose circuit d'alimentation des vérins et raccordement à la pompe hydraulique
3. Pose et réglage des poutrelles métalliques de répartition et matage des vides par des tôles minces.
4. Mise en pression simultanée des vérins de levage jusqu'à la course imposée
5. Enlèvement des appuis existants et nettoyage des bossages et talons des poutres.
6. Pose des nouveaux appareils d'appui en élastomère fretté.
