# CONFORTEMENT DU GLISSEMENT DE TERRAIN AU NIVEAU DU PK 255 DE LA RN 6 LIAISON FES – TAZA

Par FAKIHI M. / DPE Essaouira

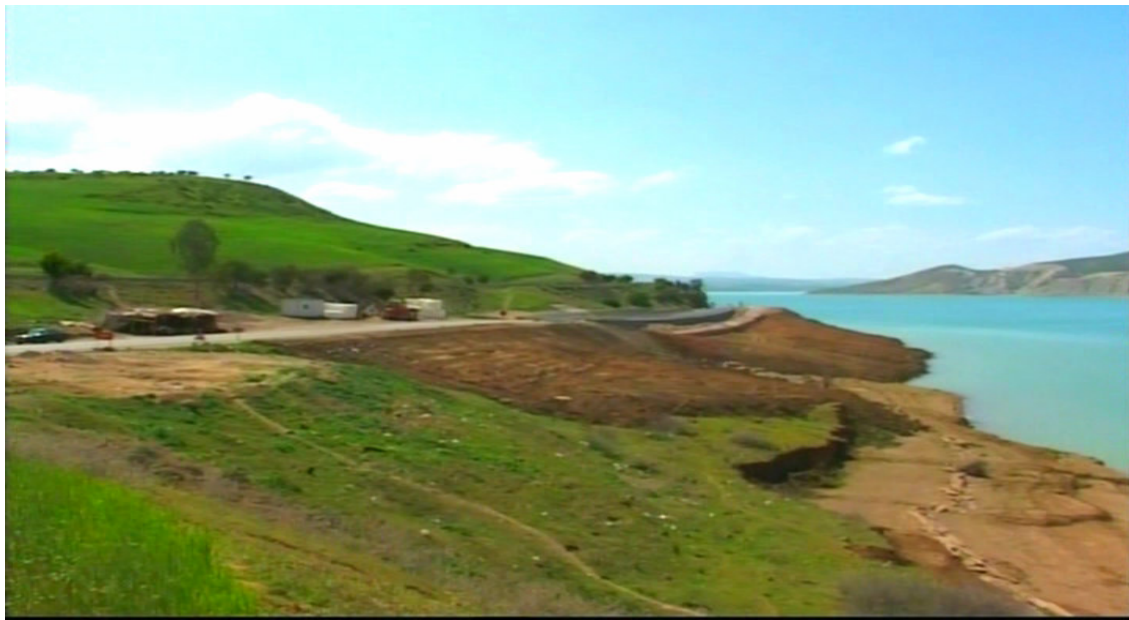
Au niveau du PK 255 et à partir du sommet du versant on peut voir deux dépressions en cascade en amont du remblai de la voie ferrée parfaitement alignés sur l'axe du glissement affectant la route comme indiqués sur la photo ci-après. Apparemment il s'agit de deux glissements emboîtés.

La même vue montre une dépression laissant apparaître des chicots de conglomérats **P 1** et témoignant d'un transfert de matériaux marneux vers le pied du versant.

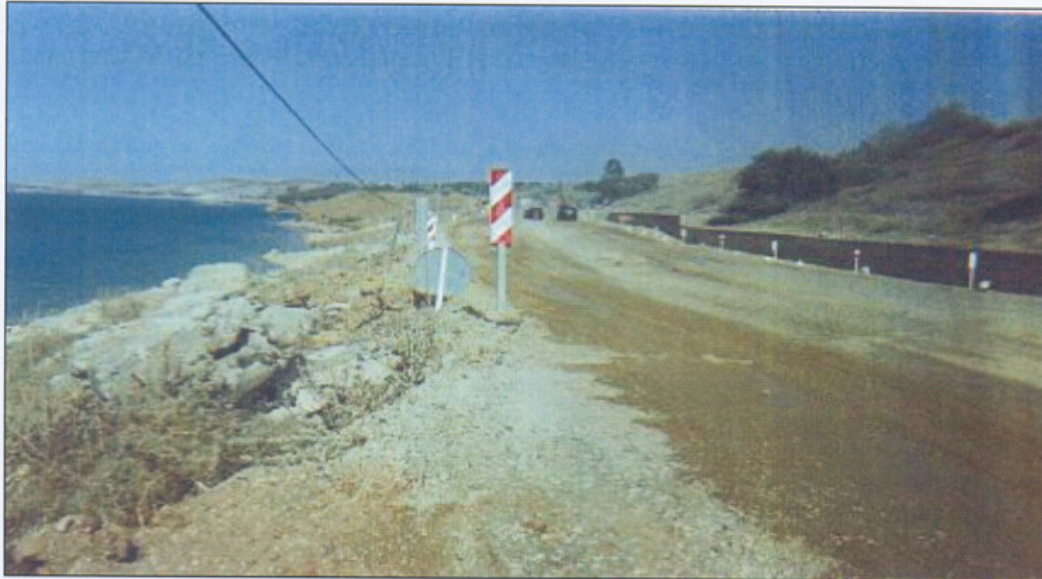
P 2

- Présence d'indices d'instabilité sur le remblai de la voie ferrée qui se matérialisent par de nets affaissements. On y relève également des fissures et inclinaison des arbres vers le bas de pente
- Rupture et colmatage des ouvrages hydrauliques de la chaussée et remblai de la voie ferrée. (Photos 2 et 3)

Affaissement principal au droit du mur de soutènement

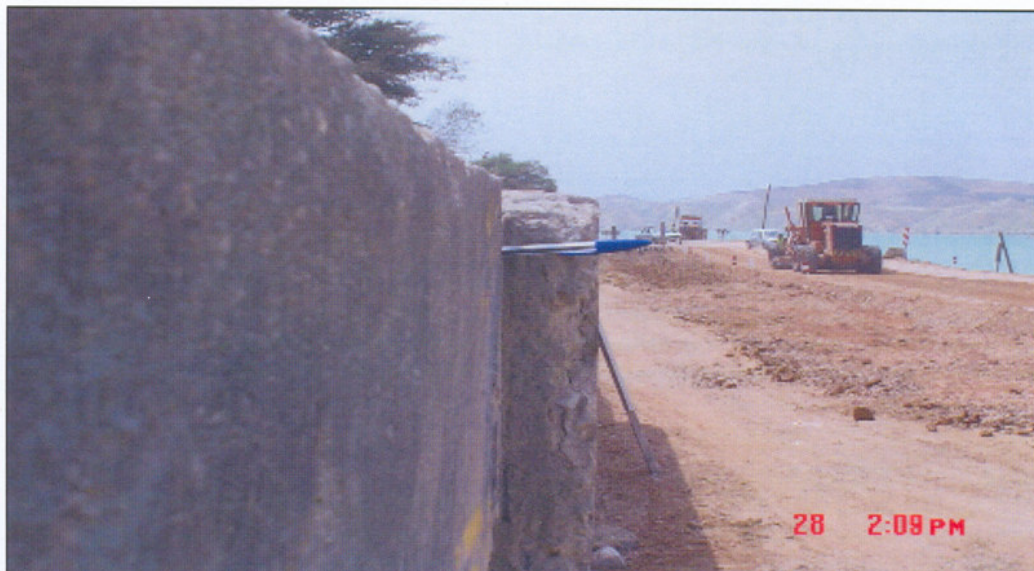
P 3

Etat des lieux avant travaux

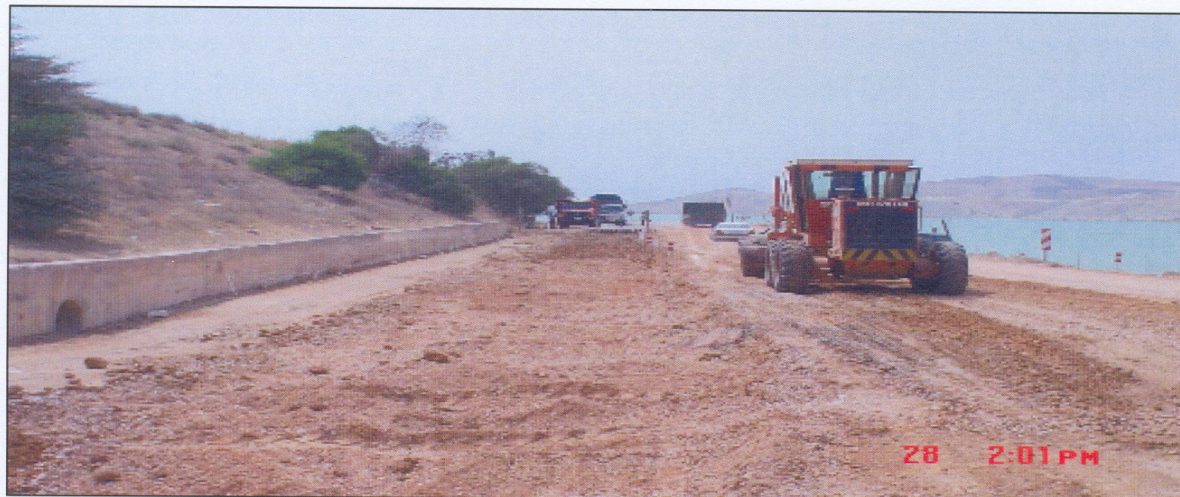
**P4**

**Reprofilage de la chaussée existante et aménagement de la première déviation et plateforme de travaux de foration côté mûr ONCF**

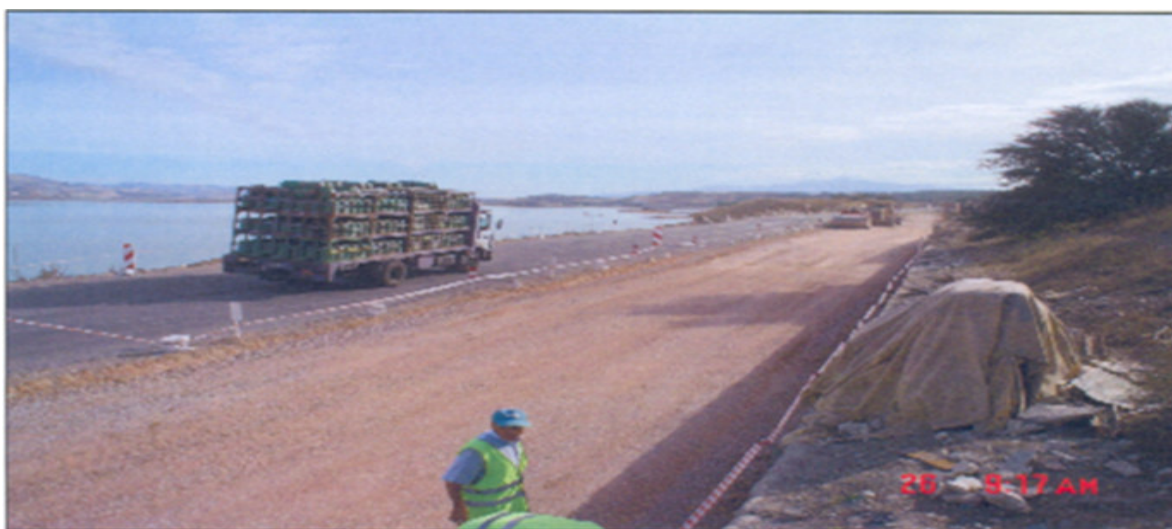
**P7**

**Travaux 2<sup>ème</sup> déviation achevés**

Après achèvement des travaux de réalisation de la première ligne d'Ancrage la circulation est déviée du cote du mur de soutènement ce qui a permis à l'entreprise de réaliser ses travaux de terrassement consistant à purger les matériaux instables sur la moitié de la plateforme

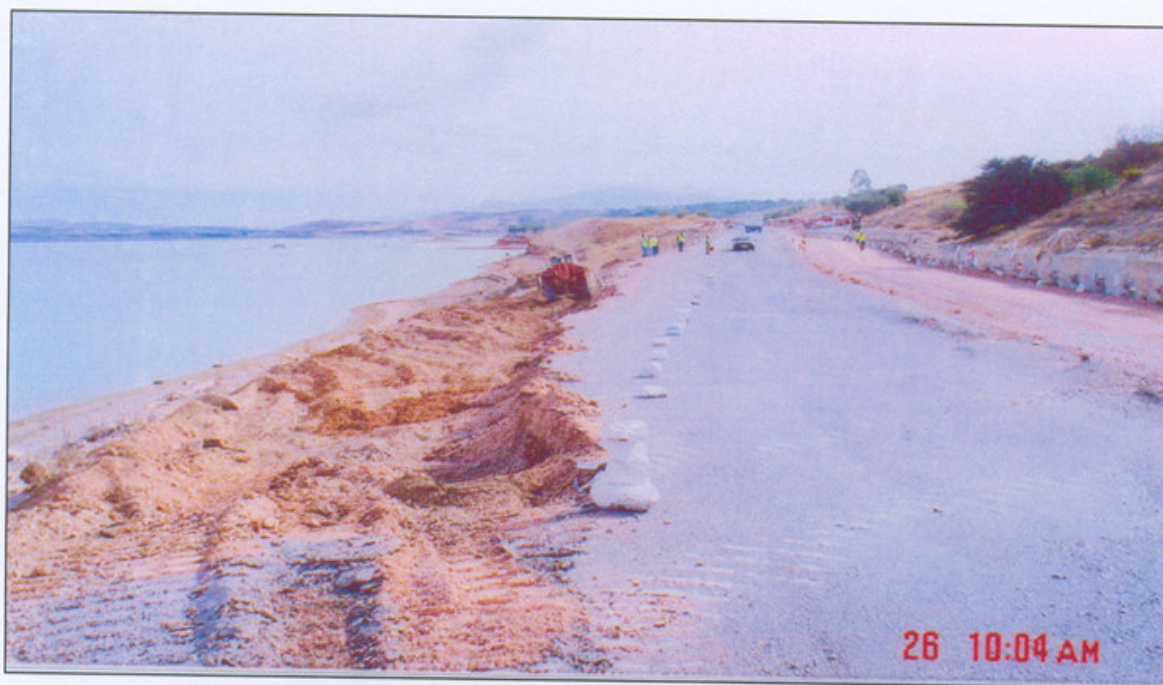
**P 8**

**Travaux déblais en cours côté Lac**

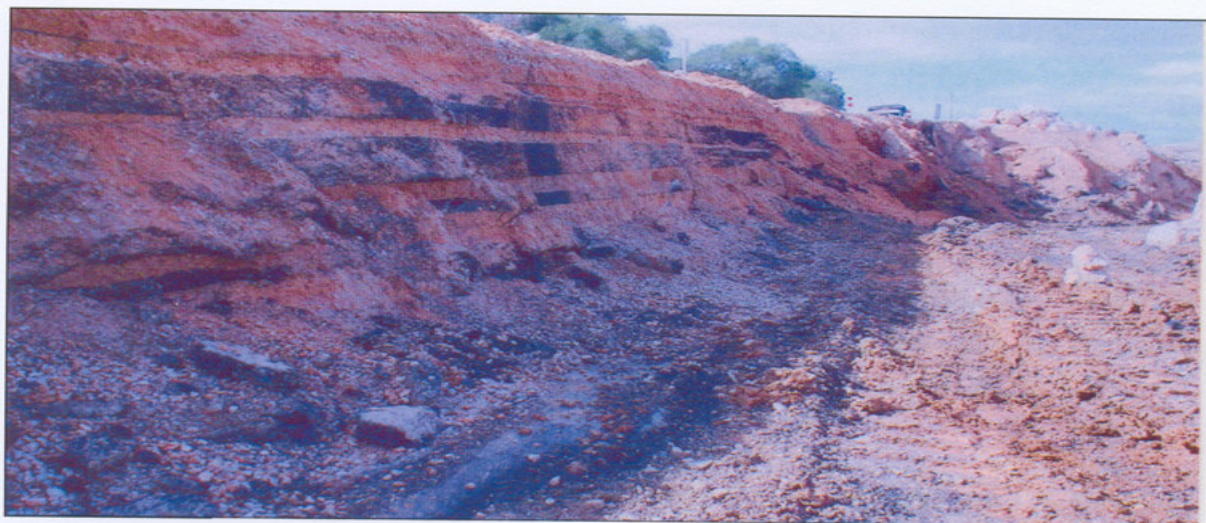
**P 9**

**Coupe montrant les différentes couches de matériaux affaissés  
( Travaux d'entretien réalisés au fil des années)**

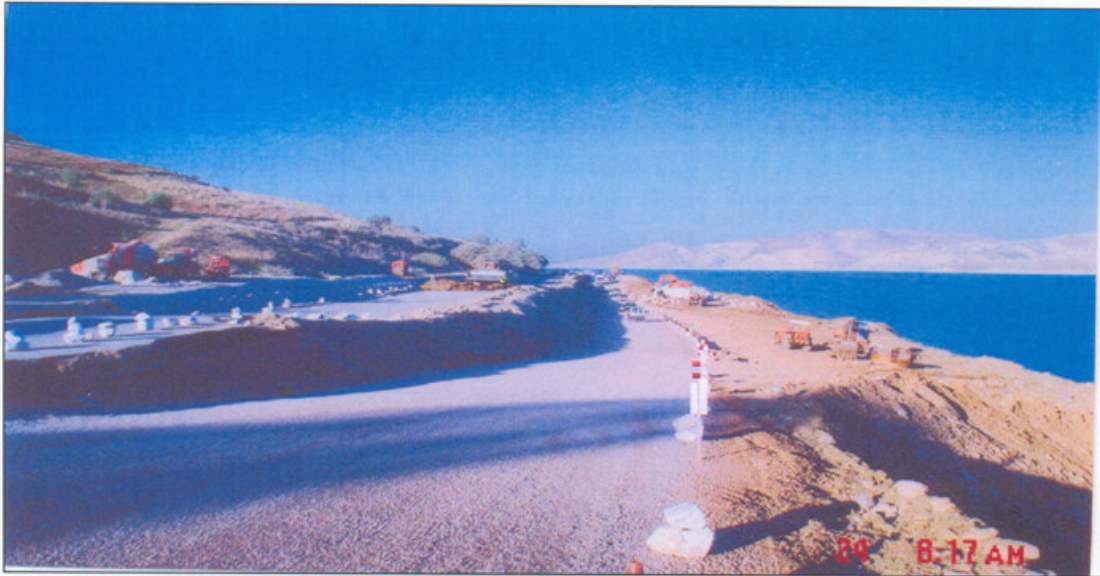
P 10

3<sup>ème</sup> déviation de la circulation aménagée du côté du lac du Barrage

De même après l'achèvement de ces travaux cette partie a servi de troisième déviation pour la circulation (Photos N°10)

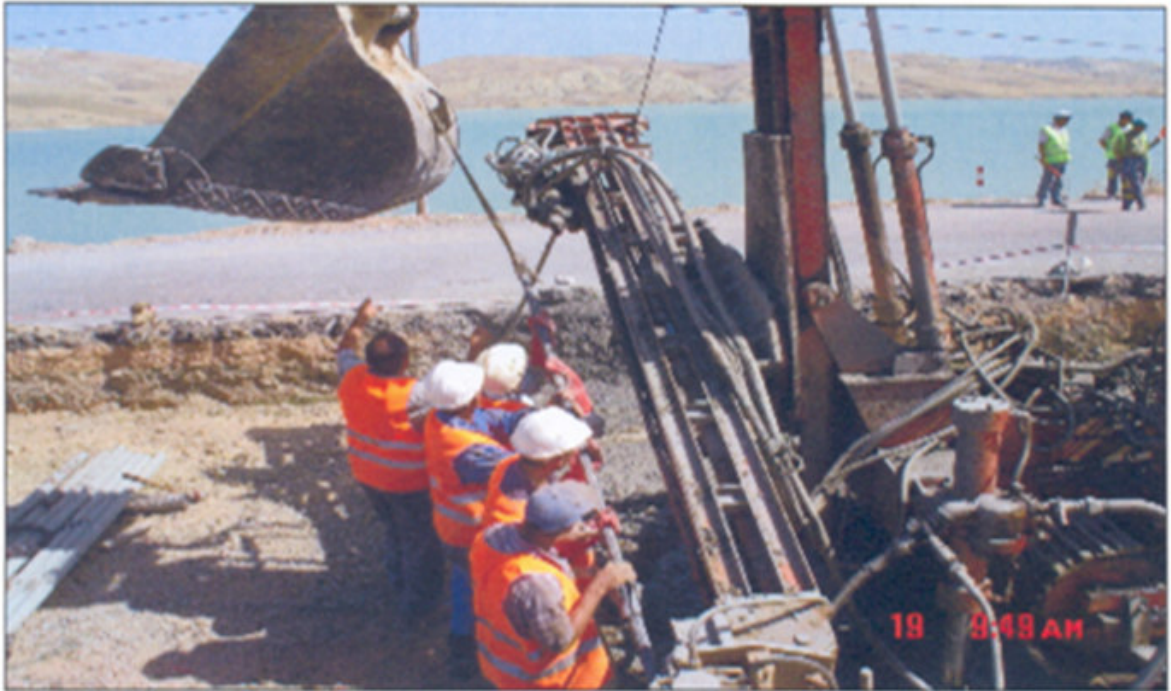
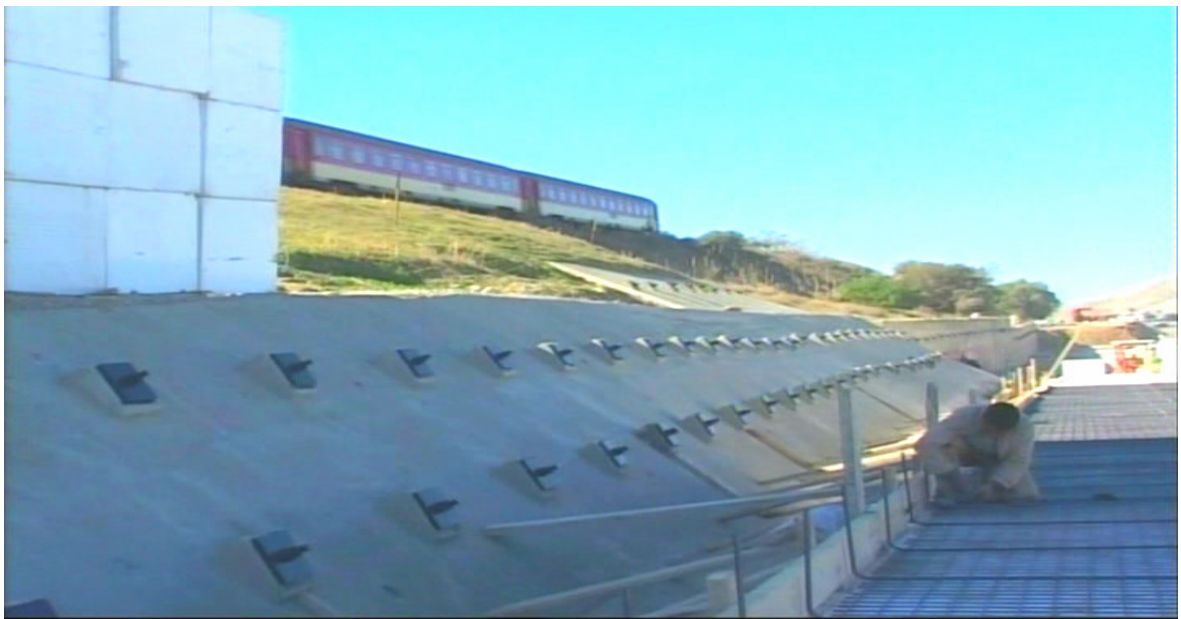
La centrale d'injection est constituée d'un mélangeur haute turbulence, d'un bac de reprise et d'une pompe rotative. (Photos N° 11 et 12)

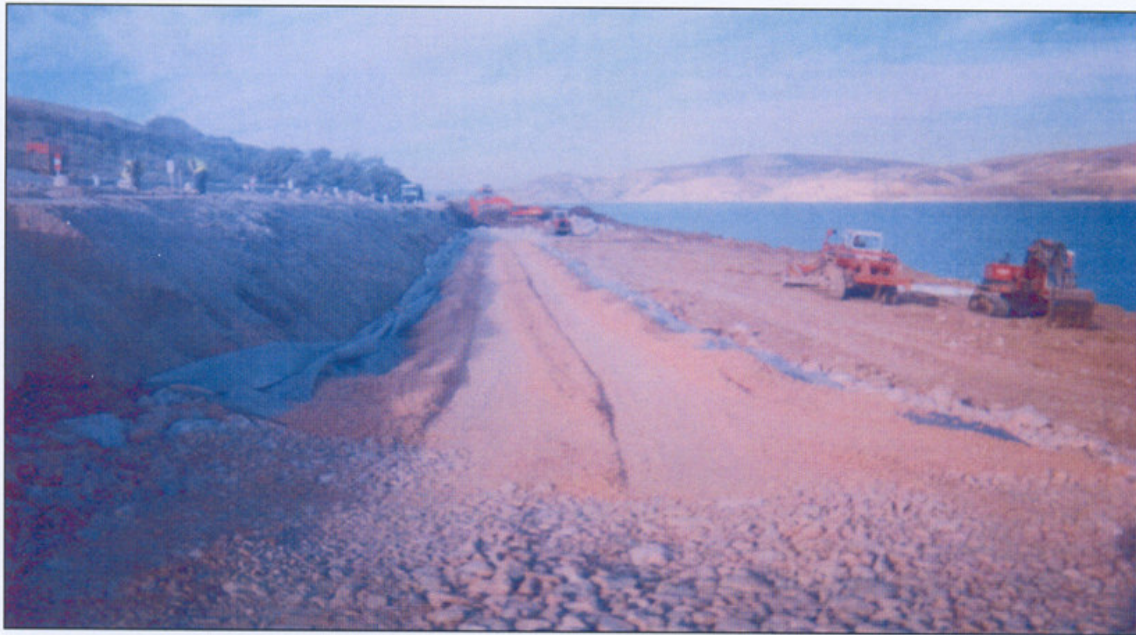
P 13

**Mise en place du géotextile sur les enrochements 150/250  
destiné à recevoir les matériaux 20/40**

La purge des matériaux à été faite jusqu'à rencontrer la marne grise à – 5 mètres. Elle est réalisée dans un premier temps sur la première moitié de la plateforme de la route où il a été procédé à la mise en place d'un géotextile anti-contaminant d'épaisseur 5 mm suivi par des enrochements 600/1000 puis 150/250 .Ensuite il a été procédé à la pose d'un autre géotextile sur les enrochements 150/250 destiné à recevoir les matériaux 20/40 en même temps que la mise en place de la moitié de l'ouvrage busé.(Photos 13)

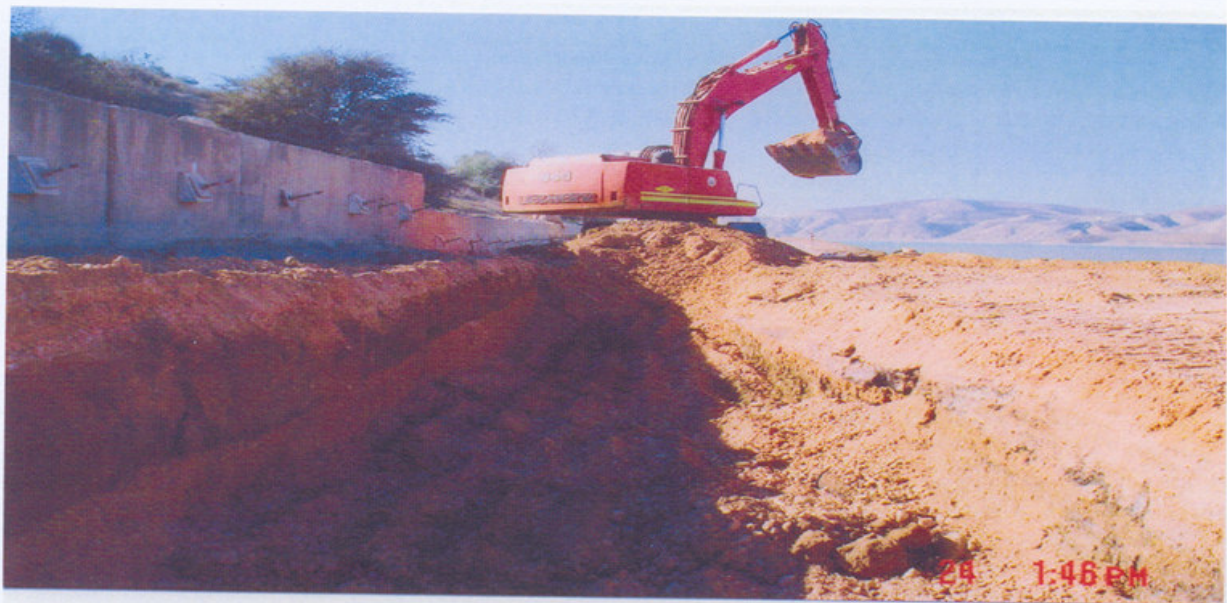
P 14

Travaux de décaissement en cours côté mûr de soutènement et parement en B.A ( En alternance)

Après cela les travaux de décaissement côté mur de soutènement de la voie ferrée et côté parement ont été entamés par alternance pour permettre au fur et à mesure l'exécution de la ligne inférieure d'Ancrage (photos 14 et 15).

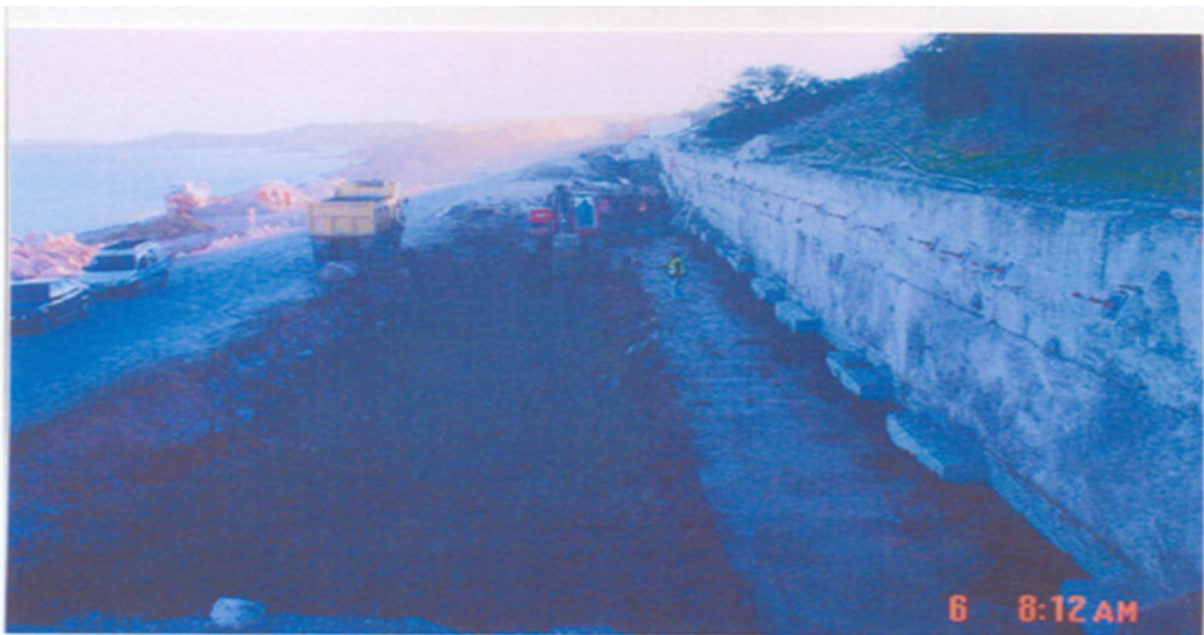
P 15

- décaissement achevé
- Ligne inférieure d'ancrage achevée
- **Brides en béton reliant les encrages par Deux**

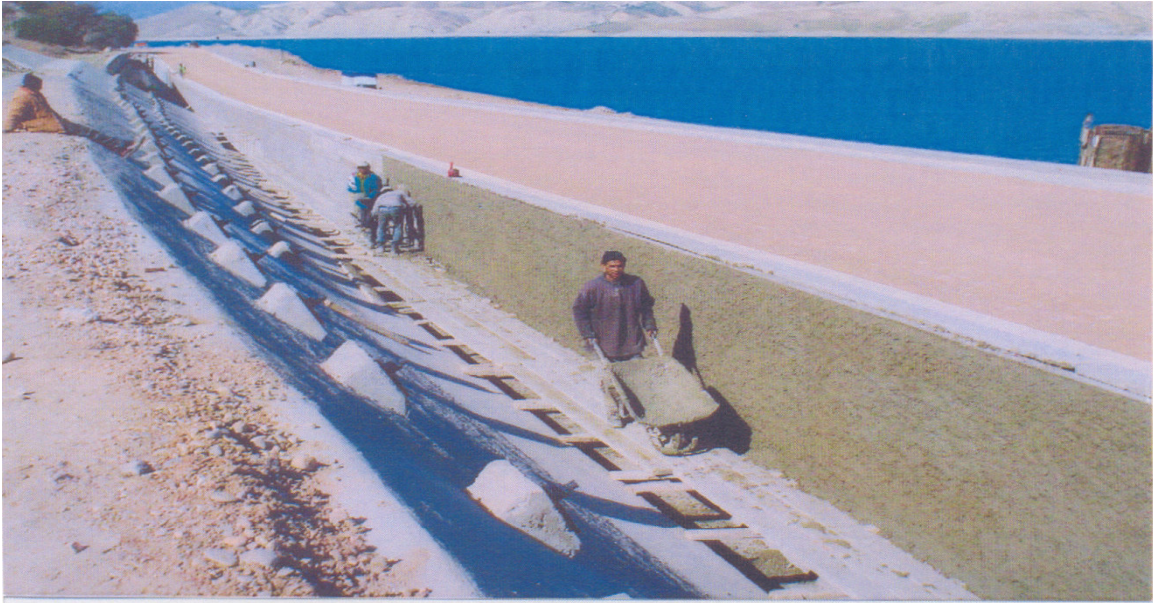
**P 18**

- G.N.A réalisée et réceptionnée
- Enduit projeté pour protection du compostyrène en cours

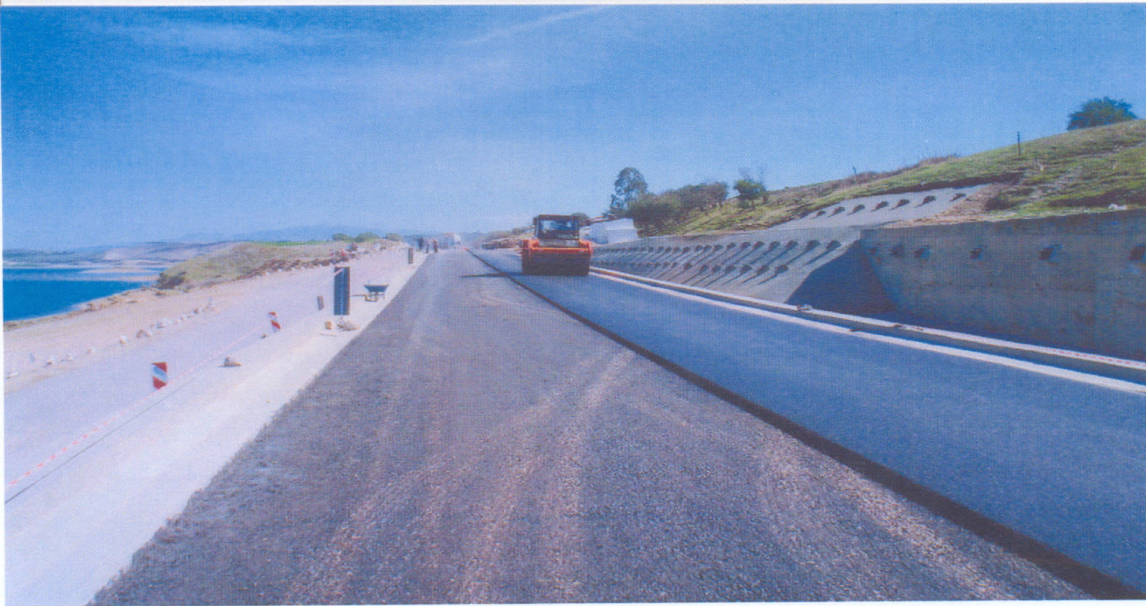
**P 19**

- chaussée imprégnée
- Tapis d'enrobé en cours

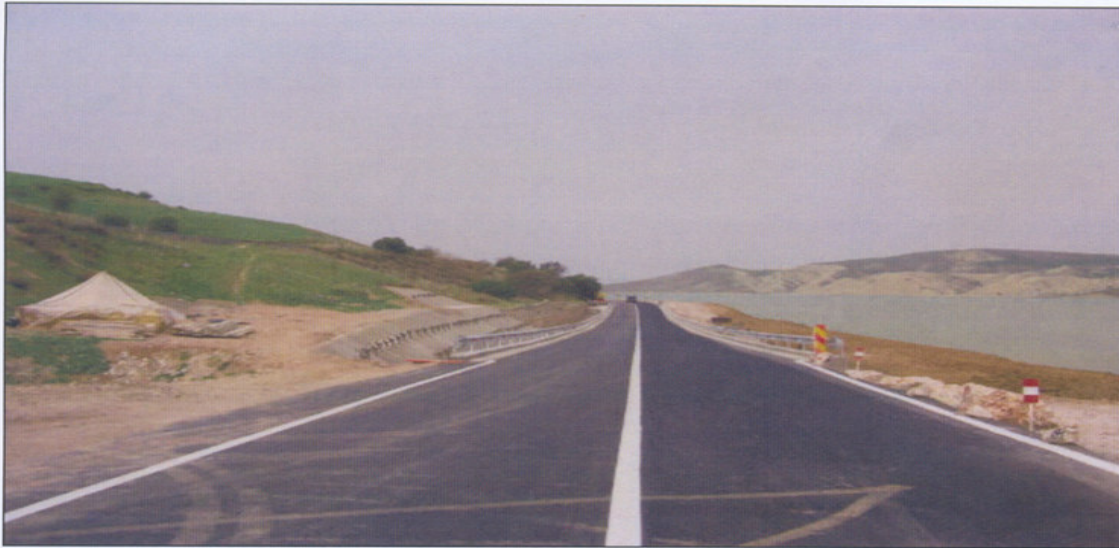
P 35

- Signalisation Horizontale réalisée
- Glissière de sécurité posée
- Route ouverte à la circulation
