**DIRECTION DES ROUTES**

**DIRECTION PROVINCIALE DE L'EQUIPEMENT  
ET DES TRANSPORTS DE TAZA**

**Rapport sur le déroulement des travaux de reconstruction  
du Pont BOUHLOU au PK 272+970 de la RN6**

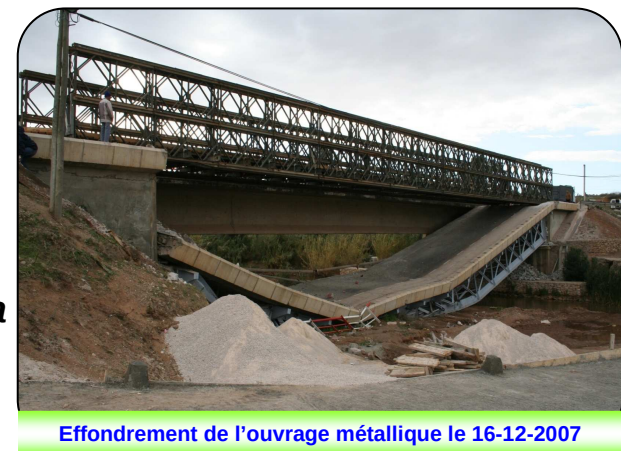
**Le 16/12/2007 la DPET de Taza a été informée de l'effondrement de l'ouvrage de Franchissement D' oued Bouhlou .Après constatation des dégâts sur les lieux il a été procédé aux opérations suivantes :**

Effondrement de l'ouvrage métallique le 16-12-2007

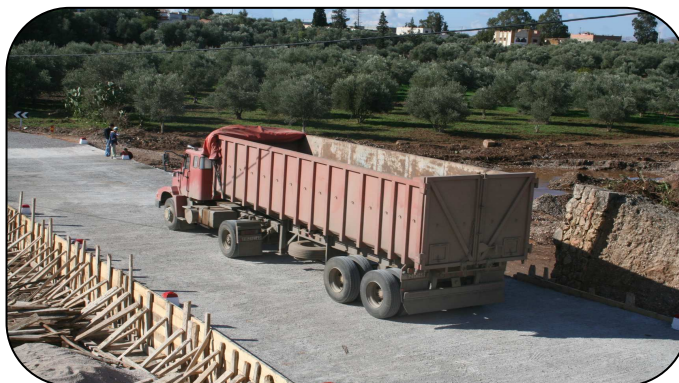
**Création d'un radier évidé à l'aval de O.A**

**Le 26/12/2007 achèvement des travaux de la déviation provisoire qui comprend un radier Semi submersible constitué de buse  $\varnothing 1000$  , zone d'about en béton de classe B3 et des accès Revêtues sur une longueur de 300 ml.**

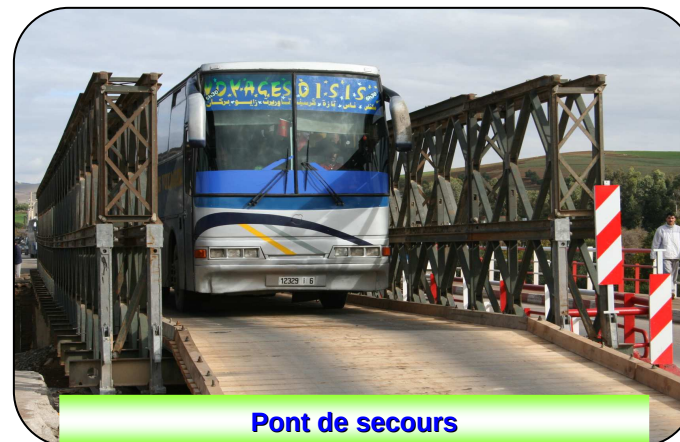
**Pont de secours**

**➔ Montage du pont secours par une équipe spécialisée relevant de la Direction Des Route . Sa mise en service sera réservée uniquement que pour les Véhicules ne dépassant Pas 25 tonnes (pont mis en circulation le 21/12/2007) .**

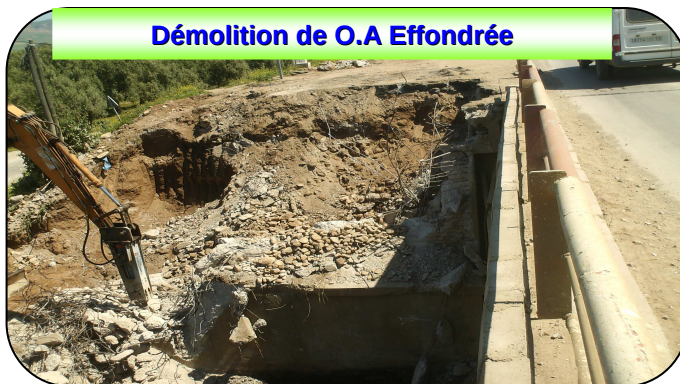
Démolition de O.A Effondrée

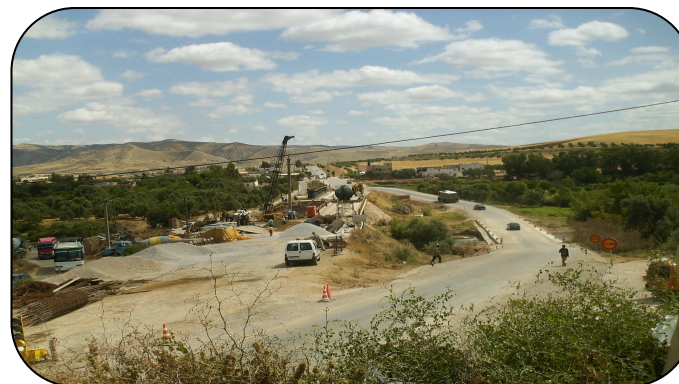
Création d'un radier évidé à Amont de O.A

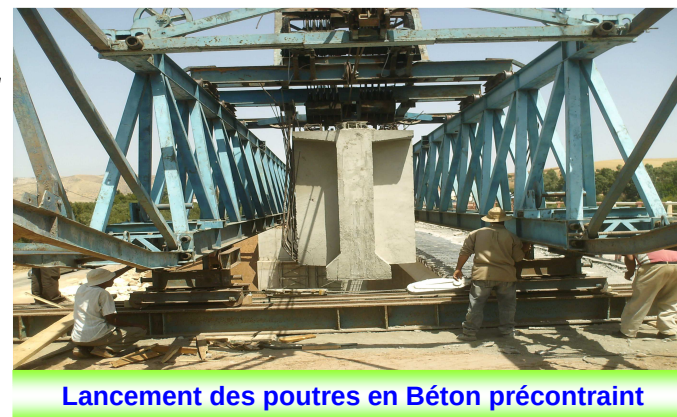
Lancement des poutres en Béton précontraint

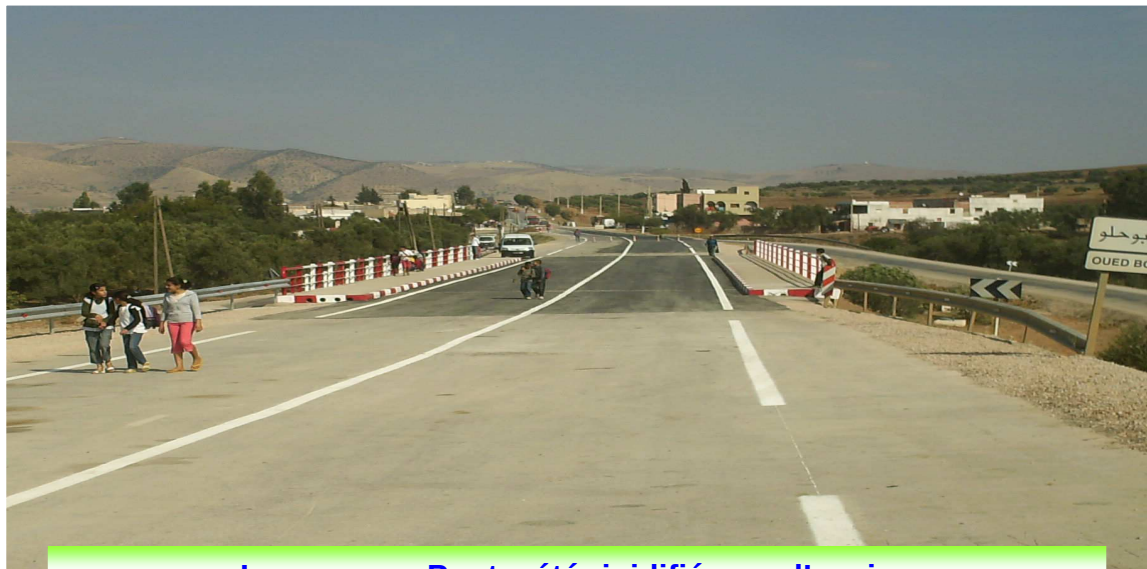
Le nouveau Pont a été rigidifié avec l'ancien
