# Stabilisation du déblai 15 de l'autoroute Marrakech – Agadir

Mlle Hanane BENGUEBOUR, M Abdeslam DEBBARH

*RÉSUMÉ. Le déblai 15 est un ouvrage à caractère particulier qui a subi plusieurs types de ruptures et d'instabilités aussi bien au cours des travaux qu'après la mise en service de l'autoroute. Face à ces phénomènes d'instabilité qui menacent la sécurité des individus et celle de l'ouvrage, beaucoup de moyens ont été déployés pour le stabiliser. L'auscultation du déblai ainsi que la mise en place de l'instrumentation adaptée ont permis de définir les zones instables, de déterminer les masses en mouvement et d'identifier des solutions de confortement aux différents désordres survenus.*

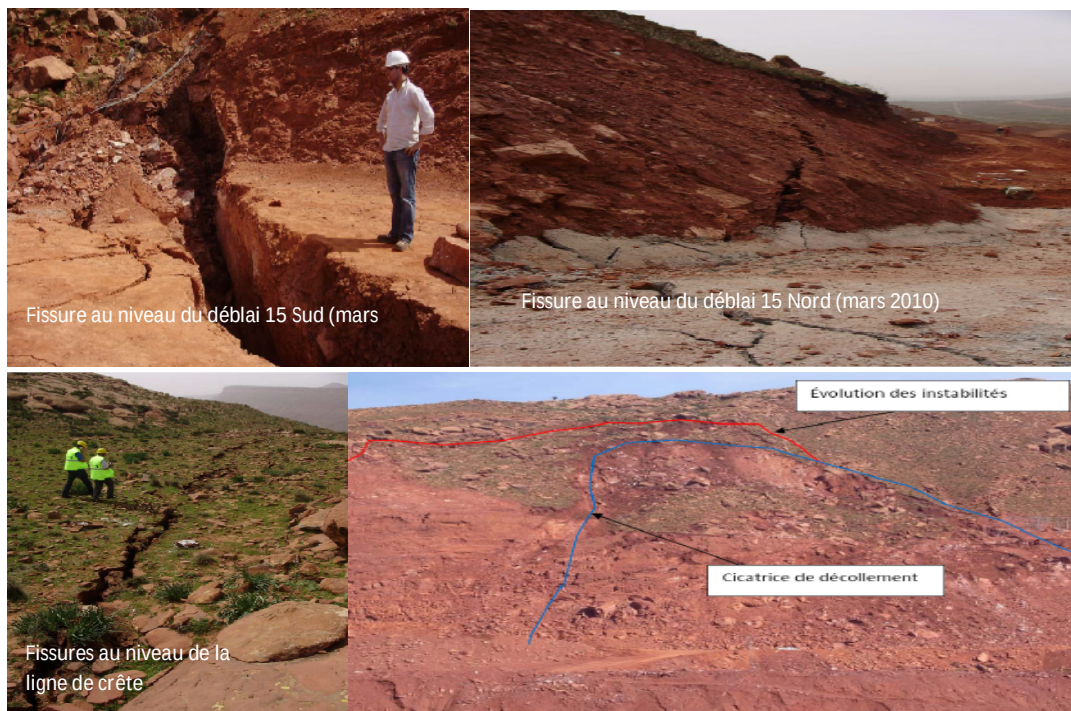
- 15 mars 2010 : Détection de fissures importantes à la zone Nord, au niveau des risbermes talus d'excavation et derrière la ligne de couronnement du déblai.
- Fin mars 2010 : Rupture de la partie Sud du déblai D15, effondrement des deux risbermes supérieures. (Cette rupture a provoqué l'empiètement de la masse instable sur le tracé prévu à l'origine, ce qui a engendré le décalage du tracé vers l'Ouest, afin de préserver la masse instable).

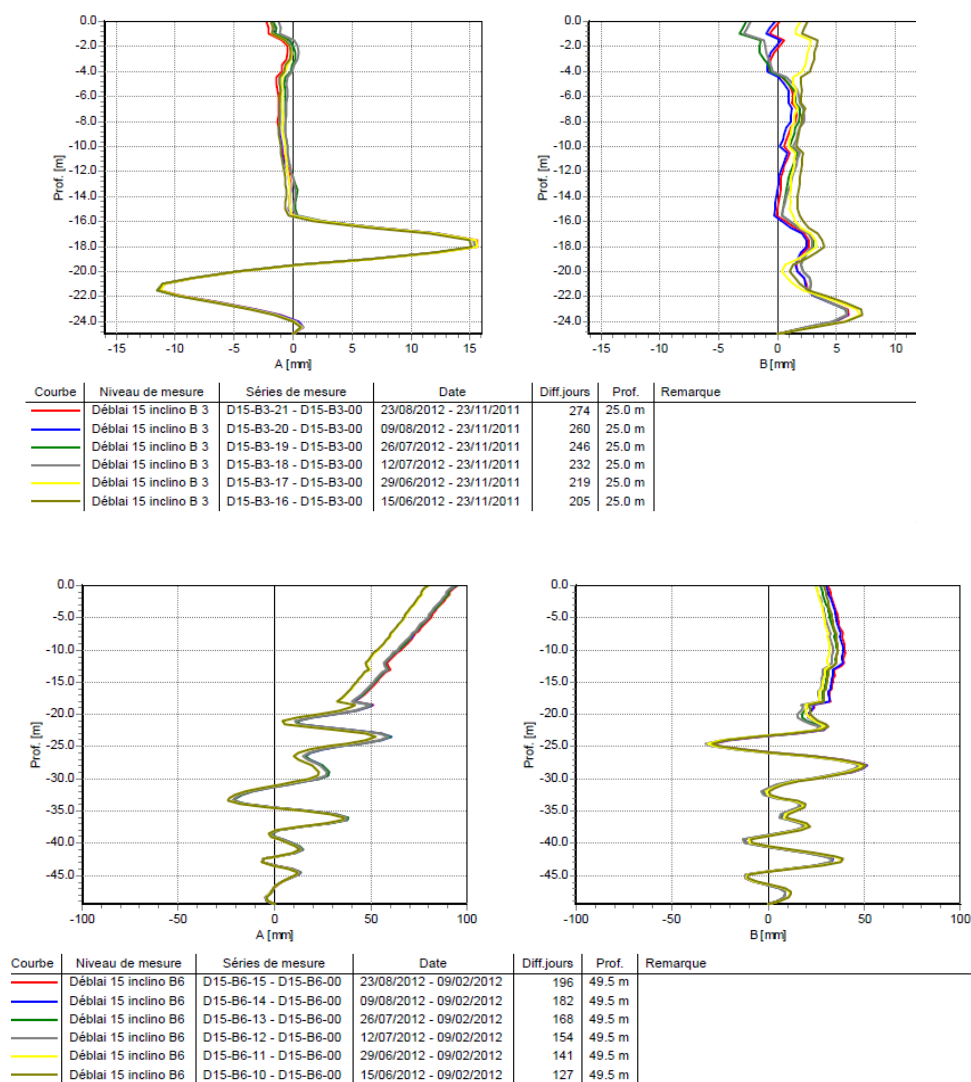
Les suivis inclinométriques montrent des déplacements faibles des anciens inclinomètres (atteignant un maximum de 6cm au niveau d'un seul inclinomètre) à légèrement élevés (atteignant 9cm) pour les 6 nouveaux inclinomètres (B1 à B6) qui se sont stabilisés vers la fin de l'année 2012.

Quelques résultats des suivis des inclinomètres implantés après travaux

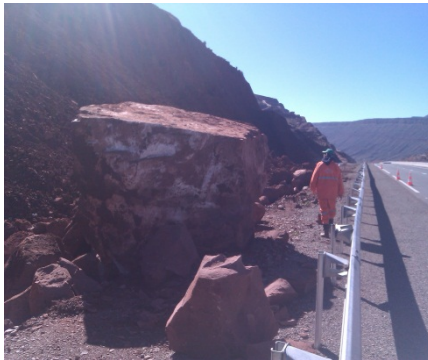
Fin décembre 2010 : Chute d'un gros bloc au niveau de la zone d'extrême Nord (petit D15) ;

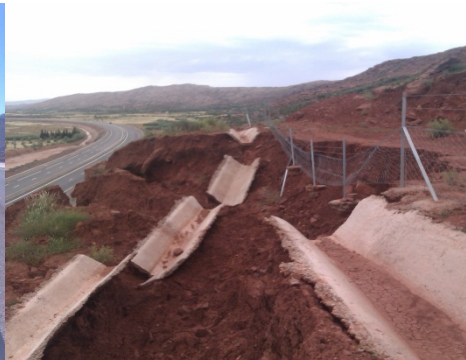
Tête du décollement : Clôture en porte à faux

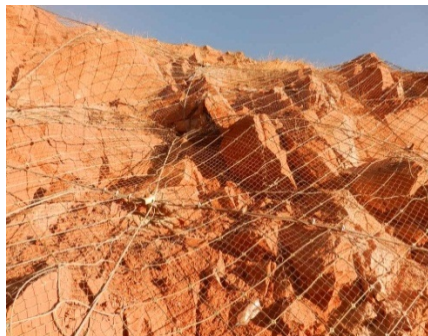
Dislocation de blocs de gré sous le grillage

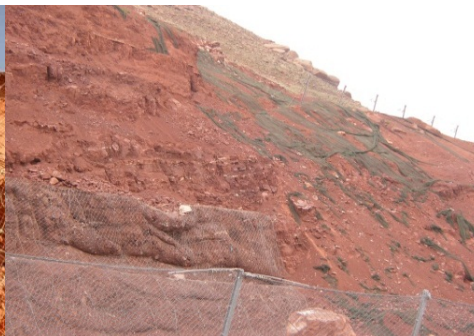
Effritement de la Siltstone sous le grillage et formation de ventres

*Solution non encore exécutée étant donnée la stabilité du traitement grillage + câbles torsadés. Pour l'instant on s'est contenté de vider les ventres des grillages qui se sont emplis de matériaux effrités.*

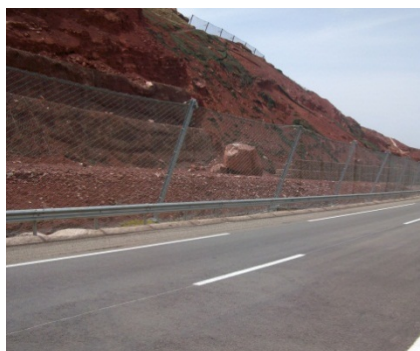
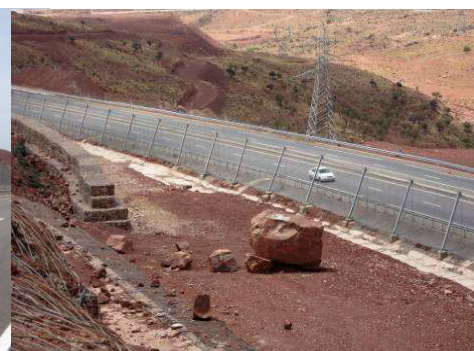
Début mai 2011 : Chute d'un gros bloc au niveau de la zone intermédiaire (non couverte par la parade) ;
