**Projet de réalisation des travaux de la voie express Taza – Al Hoceima :  
Lot n° 2 : du PK 6+000 au PK 34+956 - Description géotechnique du  
déblai D27 et solutions de traitement et de confortement**

Siham HOUARI

*DR- DAT- Service Chaussées et Géotechnique*

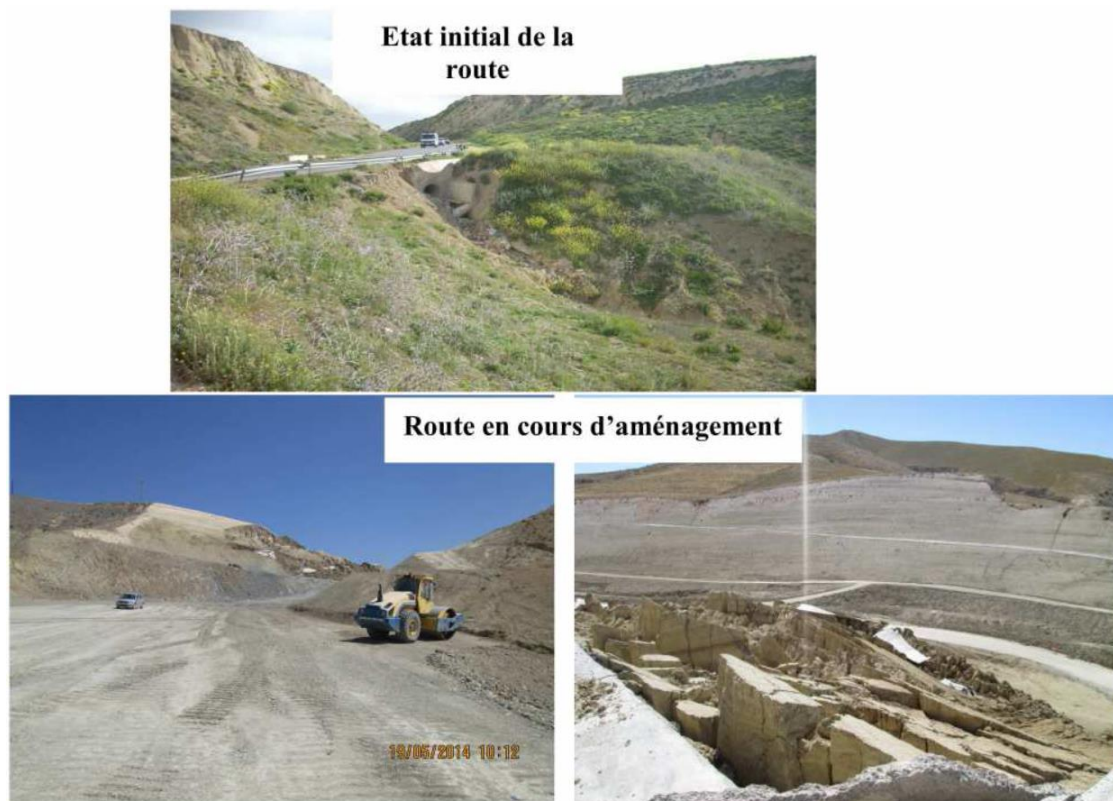
*Photos 1 [4]*

- En janvier 2014 : un grand glissement est survenu, d'étendu latérale de 90m, affectant toute la hauteur du talus et laissant des indices de propagation de désordres de part et d'autre de la zone glissée. Les amorces du glissement apparaissent au niveau du fossé de crête et affectent l'ensemble des risbermes aménagées. La limite avale du cercle de glissement se voit avoisinante de la limite de la plateforme existante. Il a été noté que le glissement est localisé dans une section de points bas dans laquelle une accumulation des infiltrations des eaux de surface et souterraines a été constatée.

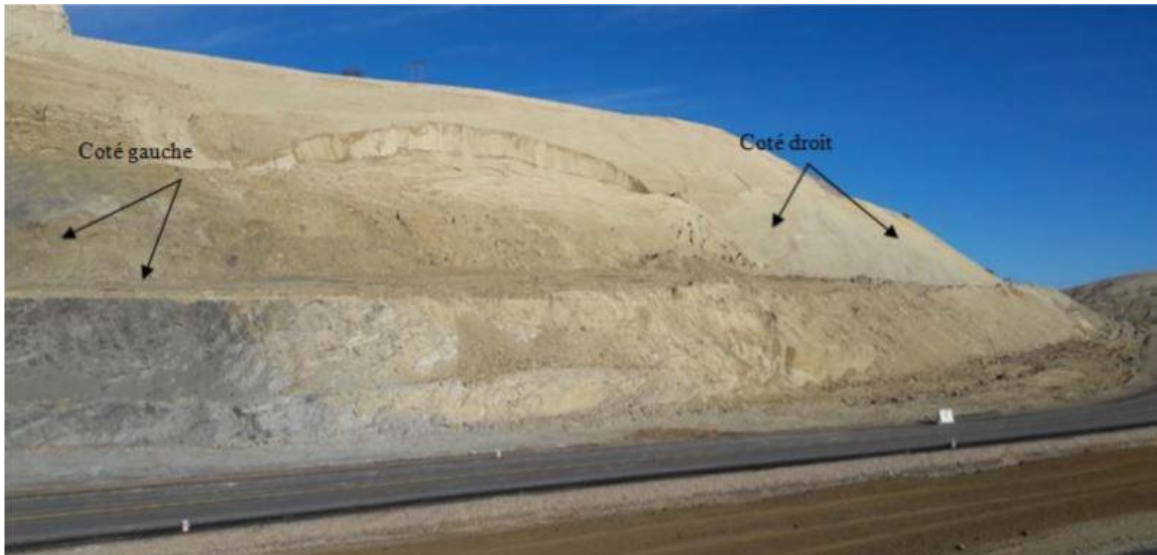
**Photos 2** [6]

- En octobre 2016 : Au cours des travaux de terrassement et lors de la réalisation de la dernière risberme de 5m en amont du talus, un nouveau glissement s'est produit et affecte principalement la zone délimitée par les PT 1360 et 1368. Il s'étend sur un linéaire de 60m et atteint environ 6m de hauteur. La sortie du cercle de glissement se voit entre la 1ère et la 2ème risberme. Le glissement a affecté la couche de marne sableuse jaunâtre à passages de marno-calcaire.

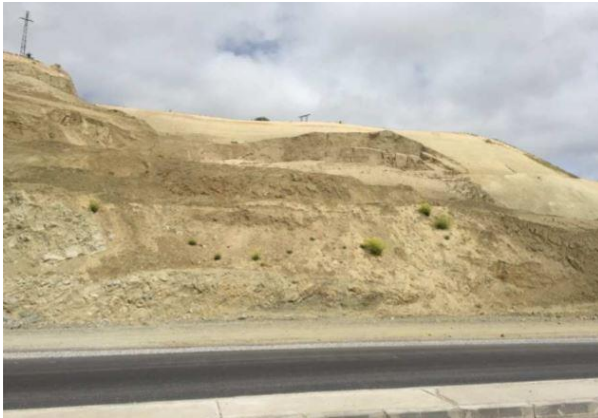
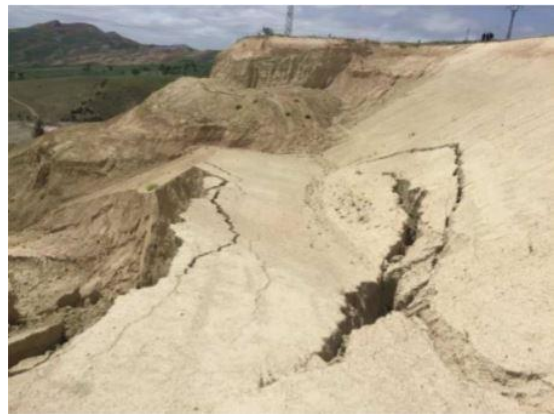
**Photos 3** : Etat du talus en avril 2017 [5]

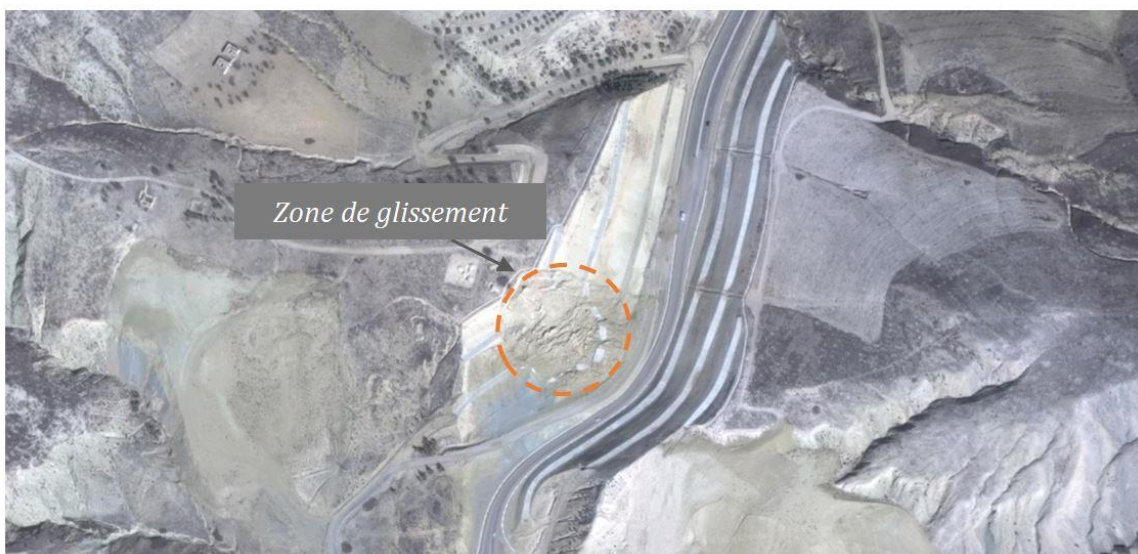
- En mai 2018 : le glissement s'est réactivé et e affecté toute la hauteur du déblai. Des fissures, signes d'extension du glissement se voient en amont du talus.

**Figure 2** : Photo aérienne : Etat actuel du déblai D27

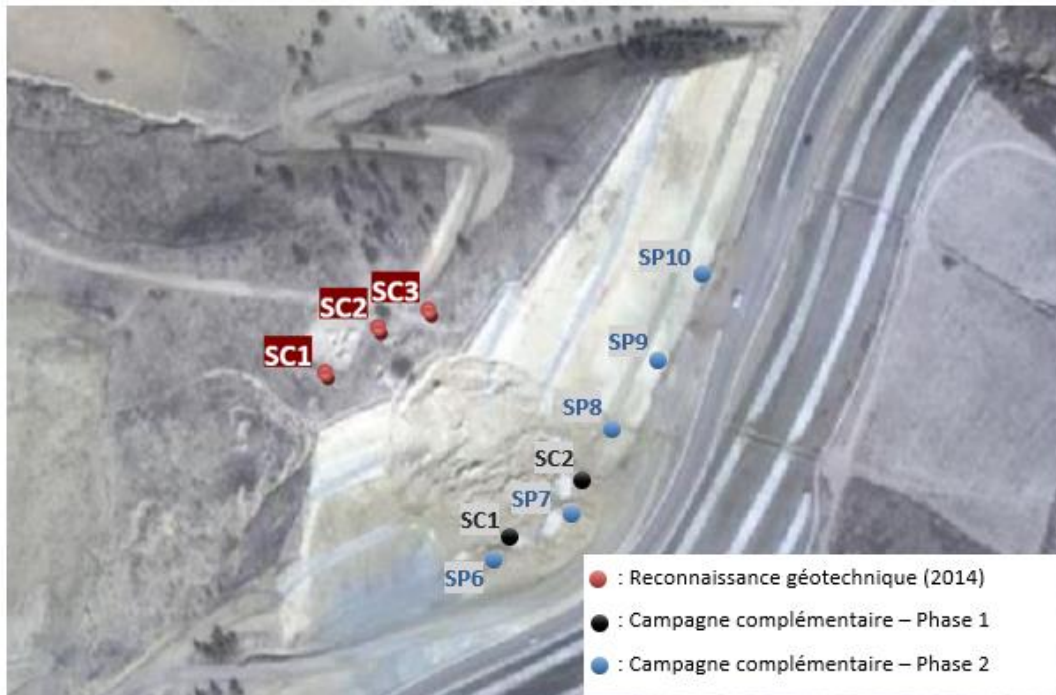
*Figure 7 : Implantation des sondages de reconnaissance géotechnique*

La campagne de reconnaissance géotechnique de la zone du déblai, établie en 2014 a été basée sur des sondages exécutés tous en crête du talus. Pour permettre une modélisation correcte du profil géotechnique au niveau de la zone de glissement, il a fallu développer davantage la reconnaissance géotechnique et la compléter par des sondages en pied du déblai. En outre, la présence des eaux souterraines n'a été relevée qu'au niveau de la campagne géotechnique complémentaire.
