## 10ème congrès national de la route du 24 au 26 septembre 2018 à Al Hoceima

**Intitulé : Amélioration du niveau de service et de sécurité et maintien de la fonctionnalité des routes dans des sites instables: Cas de la RN9 reliant Marrakech et Ouarzazate - tronçon entre Taddart 2 et le col Tizi N'Tichka**

Hamou MANSOURI/ LPEE-CES  
Meryem EL MATARI/ DR-DAT-Service Chaussées et Géotechnique

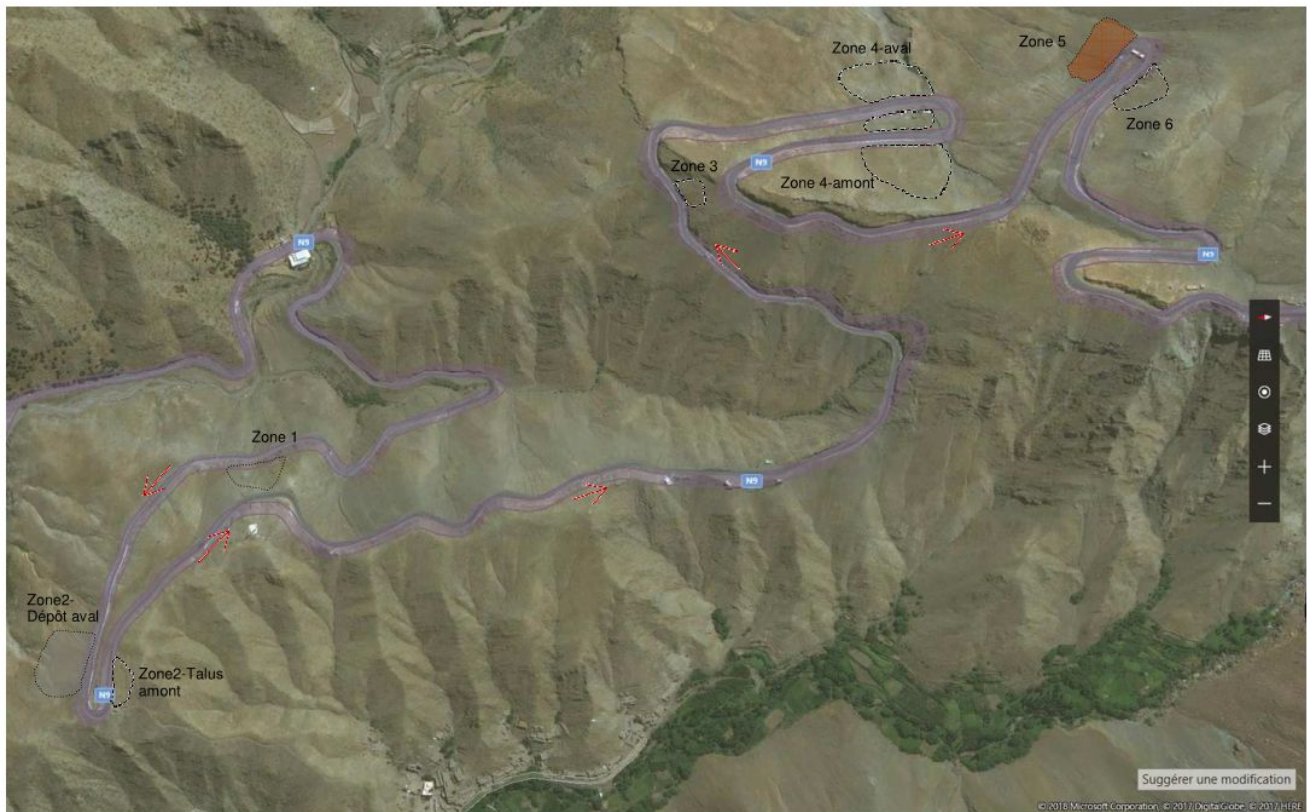
**Figure 2 :** zones d'instabilité sur le tronçon 1 de la RN9 entre Taddart2 et le col Tizi N'Tichka (sens de montée en rouge)

Le premier tronçon achevé du projet d'amélioration du niveau de service et sécurité de la RN9, au niveau du tronçon Taddart 2 - col Tizi N'Tichka, a enregistré 5 zones d'instabilité caractérisées la présence de lacets et de plateformes routières juxtaposées. La figure n°2 ci-dessous représente la situation de ces zones instables sur l'image satellitaire de la route nationale RN9 :

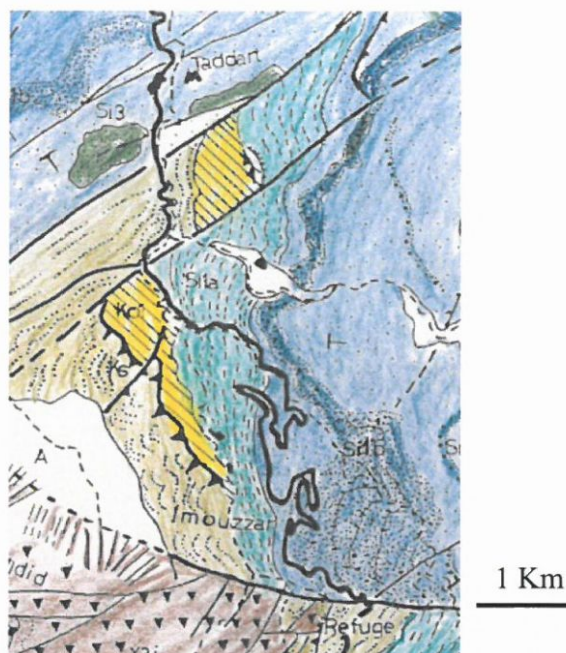
**Figure 3:** carté géologique de la zone de Tizi N'Tichka d'après Ouanaïmi (1998). X3i Néoprotérozoïque sup; Ks Cambrien moyen ; Ko Cambro-Ordovicien ; Sia, Sib Ordovicien inférieur ; Si3 Caradoc

Sur le plan géologique, la zone située entre Taddart 2 et le col de Tizi NTichka est formée d'un socle rocheux d'âge Paléozoïque, composé d'épaisseurs variables de schistes et de grès schistosés et fracturés.

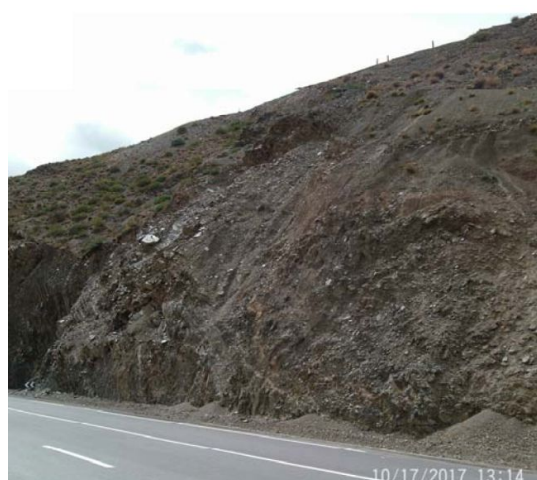
**Figure 4:** zone d'instabilité n°1, PK338+300/338+400 **Figure 5:** zone 1 profil schématique et schéma géologique de rupture

Cette zone, longue de 50 m, correspond à un écoulement rocheux du talus amont de la plateforme (PF) inférieure et remontant à mi-pente environ vers la PF supérieure. La hauteur de la zone écroulée est d'environ 20 m, et les mouvements y sont d'ordre métrique, se traduisant par un « chaos » de blocs de grandes dimensions.

Cette zone présente un risque important pour la circulation avec la déstabilisation de cet amas de blocs en équilibre limite, notamment sous l'effet de fortes précipitations (ou séisme). En revanche :

- L'instabilité semble se limiter au talus lui-même et donc ne pas concerner l'assise de la PF inférieure
- Les risques de régression de l'écroulement vers la PF supérieure semblent faibles dans la mesure où l'on stoppe les mouvements de l'écroulement inférieur.

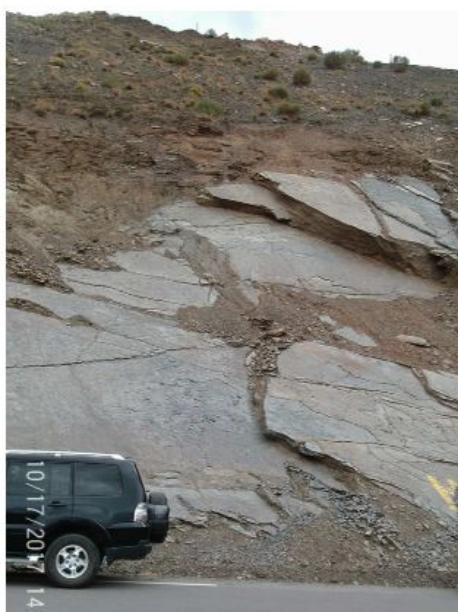
Figure 8: zone 3, PK 340.546

Il s'agit là également d'une instabilité par glissement banc sur banc sur le talus amont, dans des séries schisteuses à bancs épais et à fort pendage défavorable (voir relevé structural). La zone d'instabilité s'étale sur un linéaire de 45 m et est limitée à une longueur d'une trentaine de mètres et une hauteur d'environ 20 m sur environ 1/3 du talus entre les deux PF.

En absence de traitement, ces glissements ne peuvent que régresser avec des volumes significatifs (quelques dizaines de m) qui risquent de s'écrouler brutalement, et d'atteindre la chaussée.

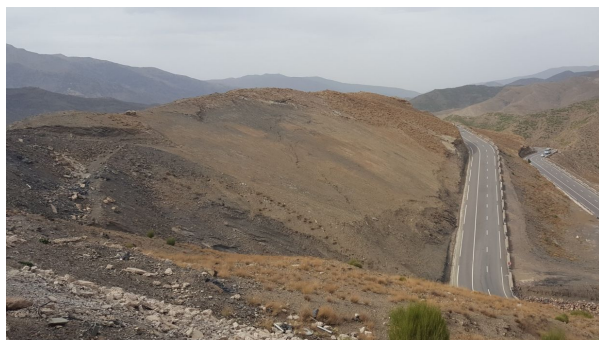
- Le talus amont de la PF supérieure : couvert par un terrain meuble sur à peu près 30m de hauteur, il présente de larges fissures actives remontant très haut dans le talus. Noter que ce talus a déjà été en partie purgé suite à l'apparition de fissures importantes, mais elles sont réapparues depuis. Le mécanisme de glissement est celui d'une couverture meubles (éboulis et schistes très altérés) épaisse actuellement de quelques mètres maximum, et qui glisse sur une surface structurale ; des schistes à pendage défavorable (N5 à 10° - 25 à 27° SE), bien visibles en pied de talus.

**Figure 11:** zone 4, PK 341.16/341-373 - fissures sur le talus amont de la PF sup

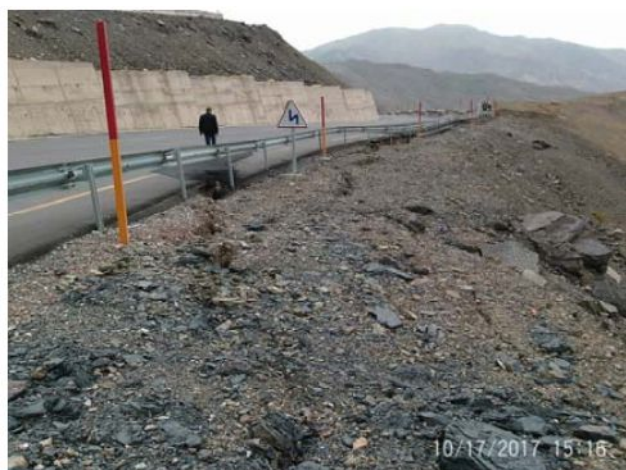
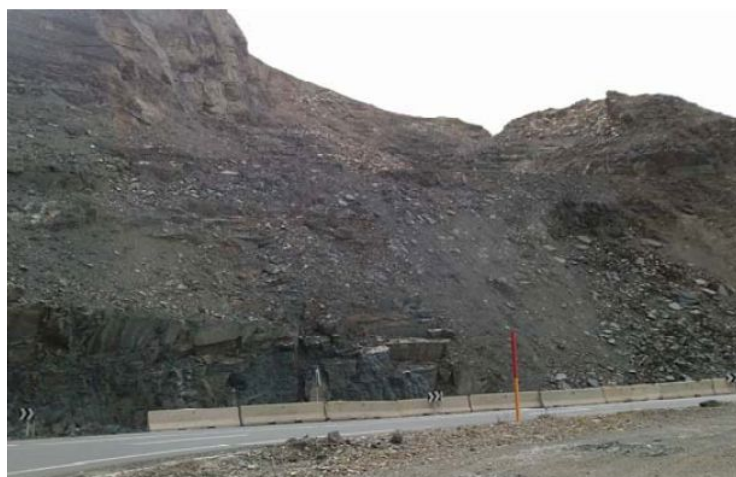
- Le talus aval de la PF inférieure : sur un linéaire de 150 m, le remblai est en très mauvais état avec de nombreuses fissures s'étendant depuis le dépôt existant au droit du lacet (avec des déplacements cumulés métriques) jusqu'à une centaine de mètres en aval, en s'infléchissant vers la chaussée où les deux voies aval sont touchées par des fissures et avec des affaissements d'ampleur localement plus que décimétrique. De même l'OH traversant cette zone est touché : les deux buses aval sont partiellement déboîtées et ont tassé de quelques centimètres. Cette instabilité correspond à la conjonction d'un glissement de remblai. Cette zone présente un risque important d'entraînement potentiellement brutal de chaussée, notamment en cas d'orage.

- Le talus amont de la PF amont : talus rocheux de grande hauteur (jusqu'à 40/50 m), avec une zone limitée qui semble avoir subi des instabilités en cours de travaux (on y voit une zone correspondant à une purge ancienne).

**Figure 12:** vues de la zone 5-6 : fissures dans le talus aval de la PF inf (à gauche) ; purge en crête du talus rocheux de la PF sup (à droite)

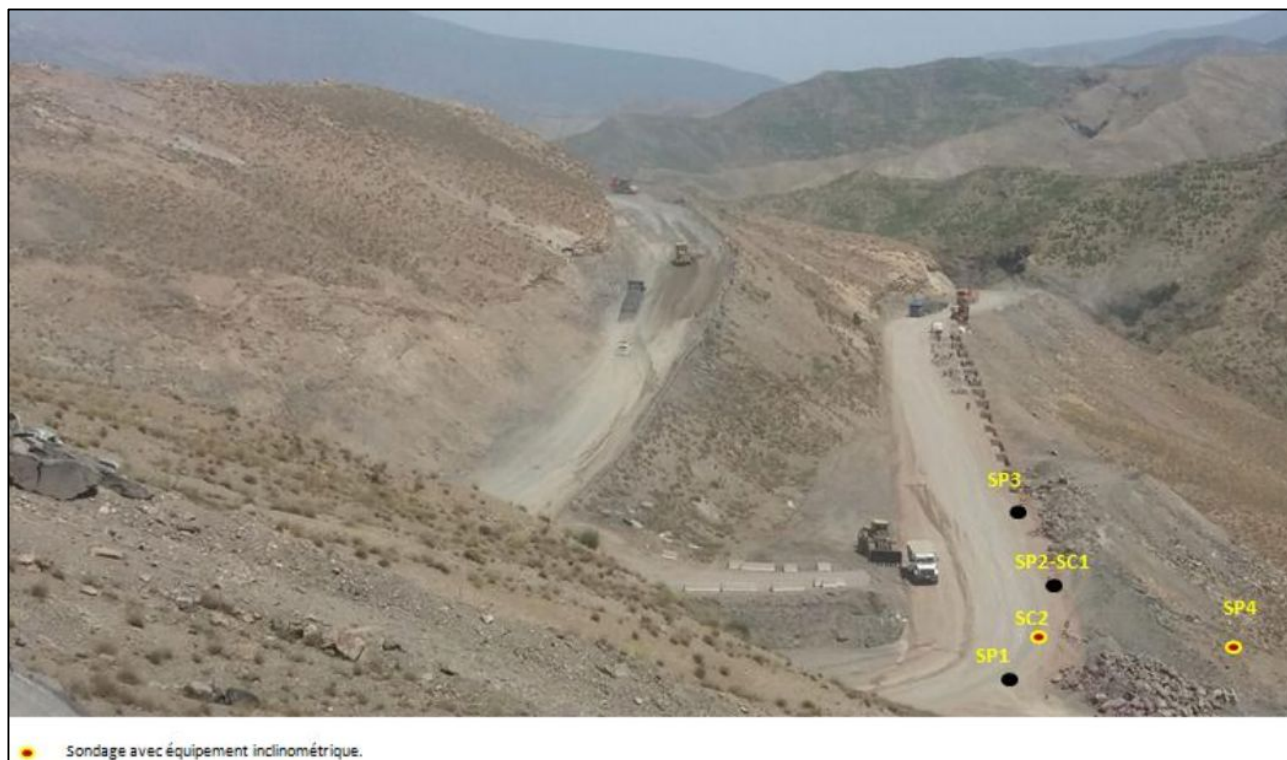
Figure 20: plan d'implantation des sondages de la zone 4

En plus des investigations sur terrain, la réalisation de sondages carottés et pressiométriques et l'auscultation par inclinomètres ont permis de déterminer les caractéristiques géo-mécaniques et la profondeur de glissement de terrain. L'implantation des sondages est précisée dans le plan de la figure n°20 ci-dessous :

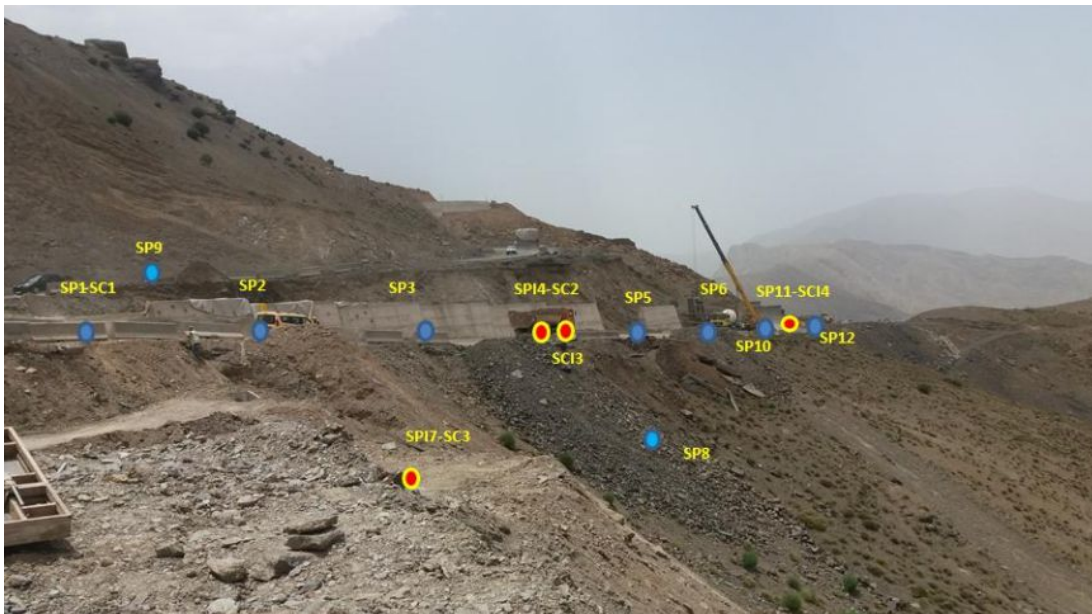
Figure 23: plan d'implantation des sondages de la zone 5

Afin de déterminer les caractéristiques géo-mécaniques et la profondeur de glissement du terrain, des sondages carottés, pressiométriques et une auscultation par inclinomètres ont été réalisés dans cette zone comme relaté sur le plan d'implantation de la figure n°23 ci-dessous :
