Analyse De Stabilité Des Schistes D'Akaili A L'entrée De Jebha (Nord Du Maroc)

Présenté par : Houda Merouani*

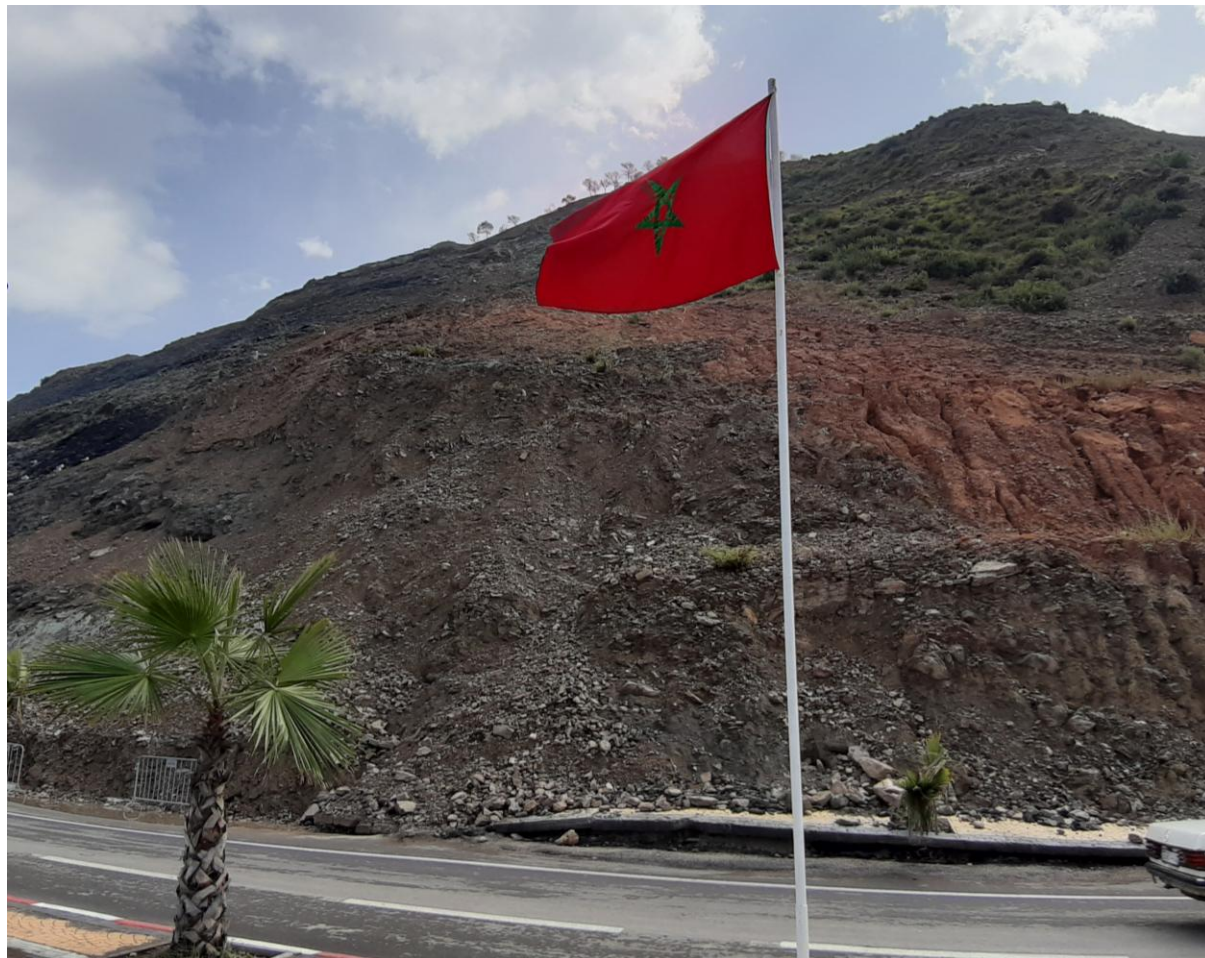
Photo du glissement de l'entrée de Jebha en 2020

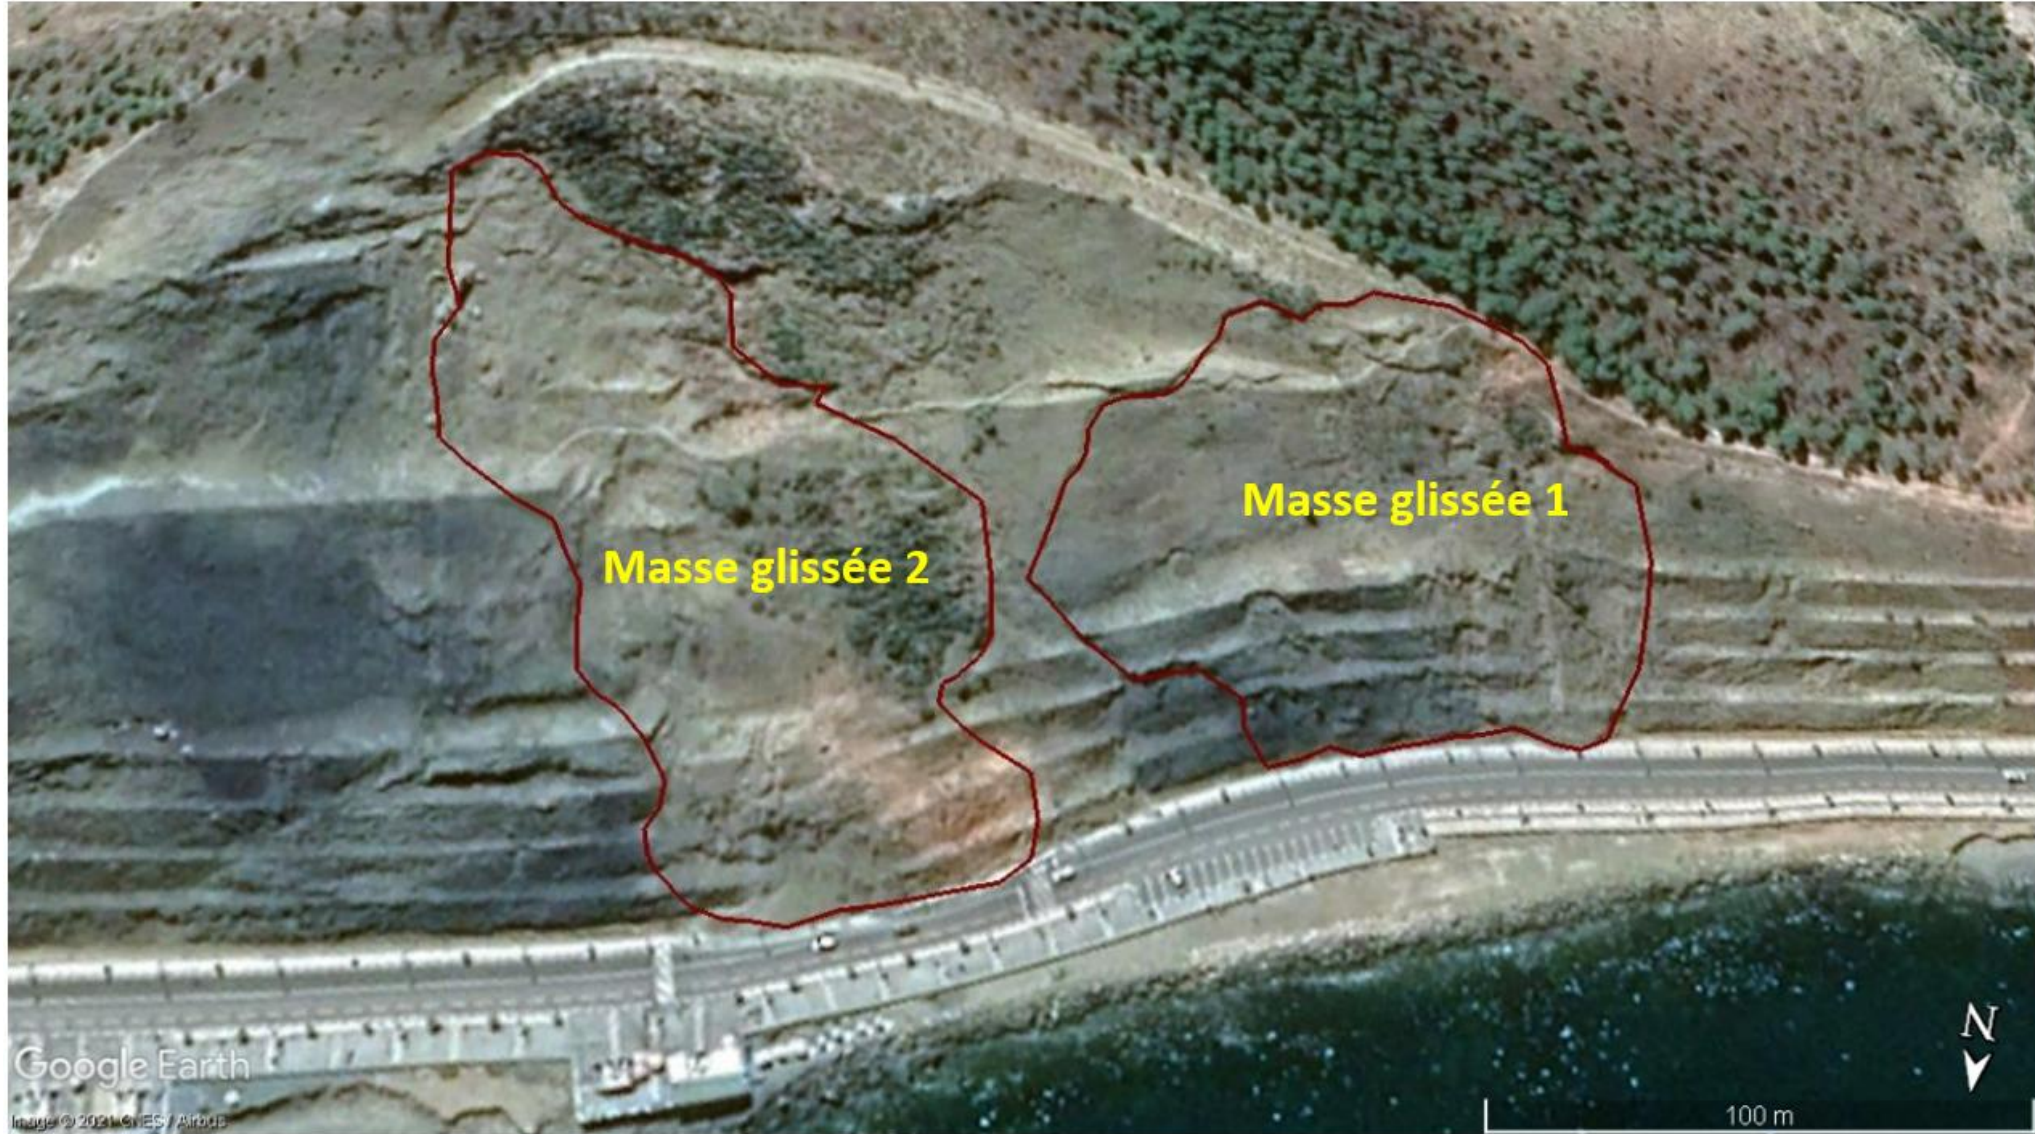
Image satellitaire de la zone après le glissement (08/2019)
