11^{ème} المؤتمر الوطني للطرق المؤتمر الوطني للطرق O.XO.O.A. O.E:O | 4OQ4A Congrès National de la Route

Qualité des travaux des ouvrages d'art: Problèmes récurrents d'exécution et de gestion

M. BAKHAT Yahya.

Ingénieur au sein du Service Surveillance et Contrôle des Travaux des Ouvrage d'Art -DTMOA/DTER/DGR

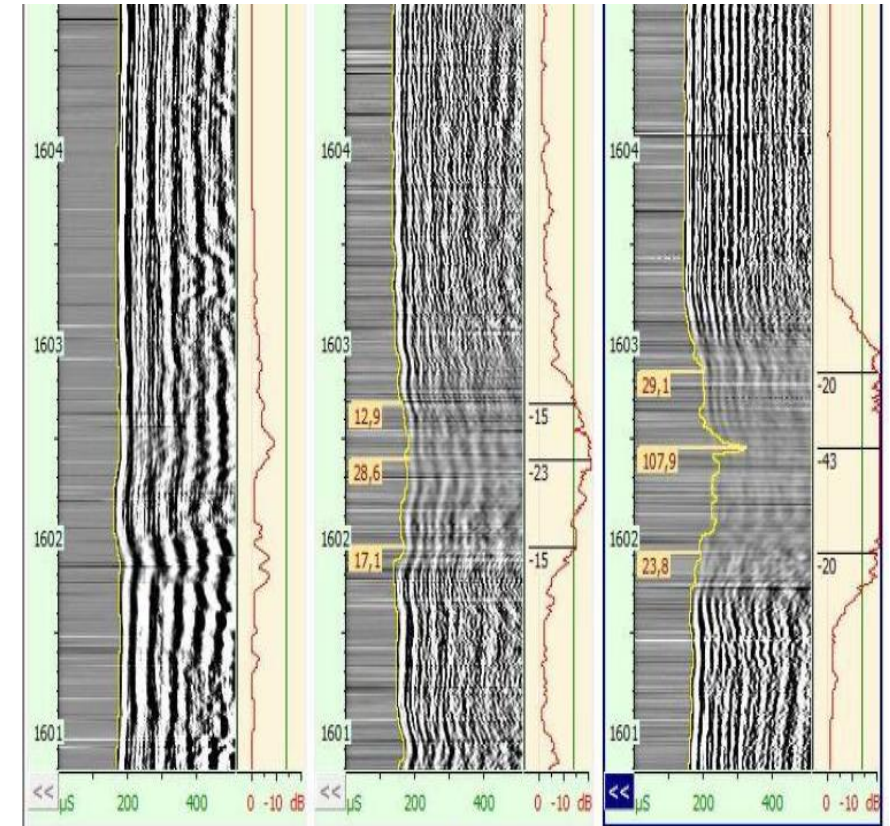
Les parcours (1-2)-(2-3)-(3-4)

A travers les tubes d'auscultation déjà installés dans la cage d'armatures des pieux, un ensemble émetteur-récepteur étudie la propagation d'une onde sonore dans le béton.

Le signal est ensuite récupéré et analysé. La norme NF P94 160-2 définit la détection d'une singularité par une altération du signal entraînant **simultanément** :

- **Une augmentation relative du temps T de propagation des ondes $DT/T \geq 20\%$.**
- **Une chute d'amplitude en mV $\geq 80\%$ (échelle linéaire) ou bien ≥ 14 dB (échelle logarithmique).**

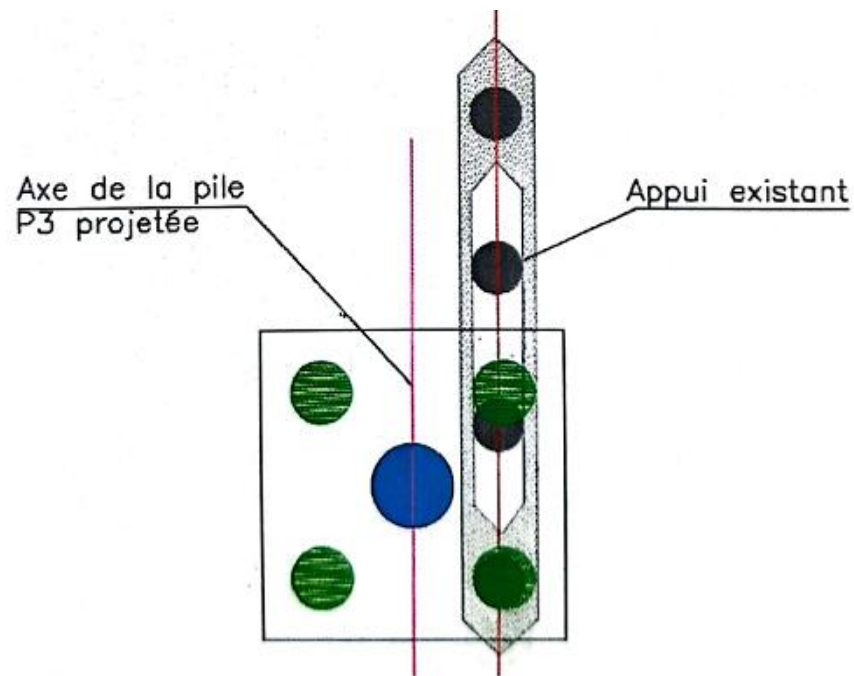
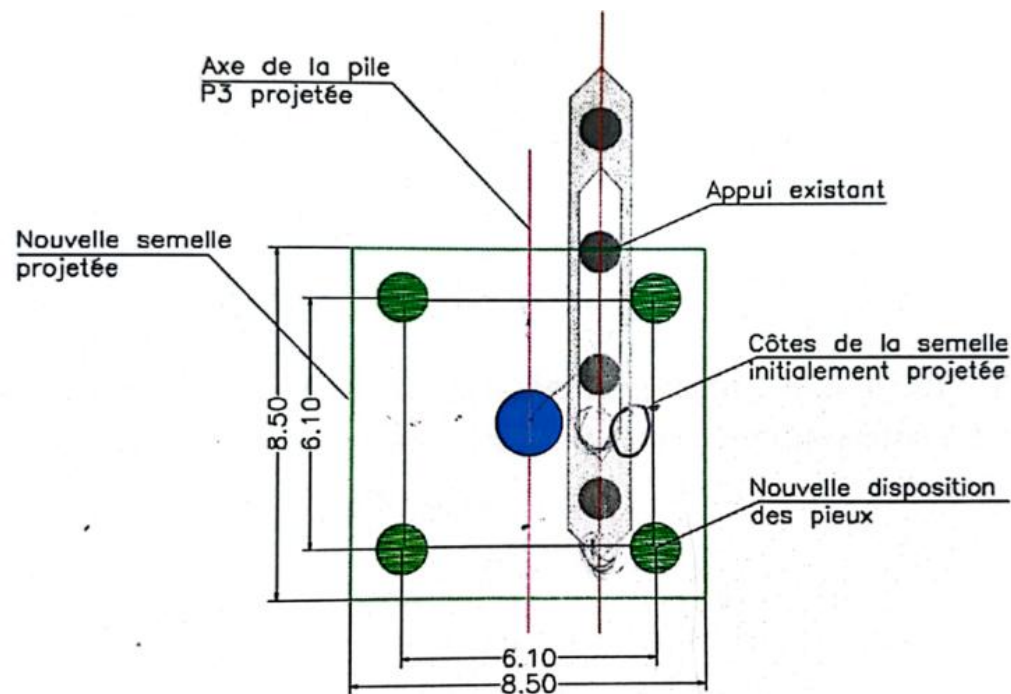
Dans certains cas, le nouvel ouvrage est implanté dans l'emplacement du pont à reconstruire. Les fondations profondes étant épargnées de la démolition, on se retrouve avec un chevauchement des nouvelles fondations avec celles en place.

Dans ce cas, une adaptation de la semelle et de l'emplacement des pieux est réalisée en menant les justifications de calcul de stabilité interne et externe.

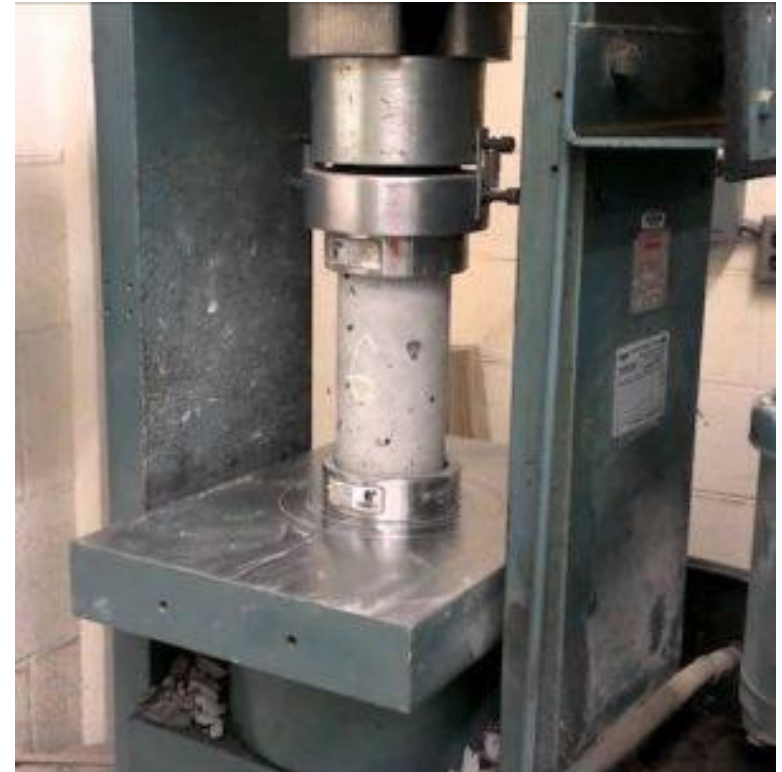
Le contrôle qualité exige une vérification de la résistance du béton employé par écrasement des cylindres prélevés au moment du bétonnage, donnant dans certains cas des valeurs de résistance du béton à 28 jours inférieures à celles exigées par le marché.

- Si l'état apparent du béton présente des anomalies (défaut de mise en œuvre, fissuration, ségrégation...) ainsi que la valeur de la résistance à 28 jours est considérablement inférieure à celle préconisée par le CPS, **la reprise de l'élément concerné est obligatoire.**

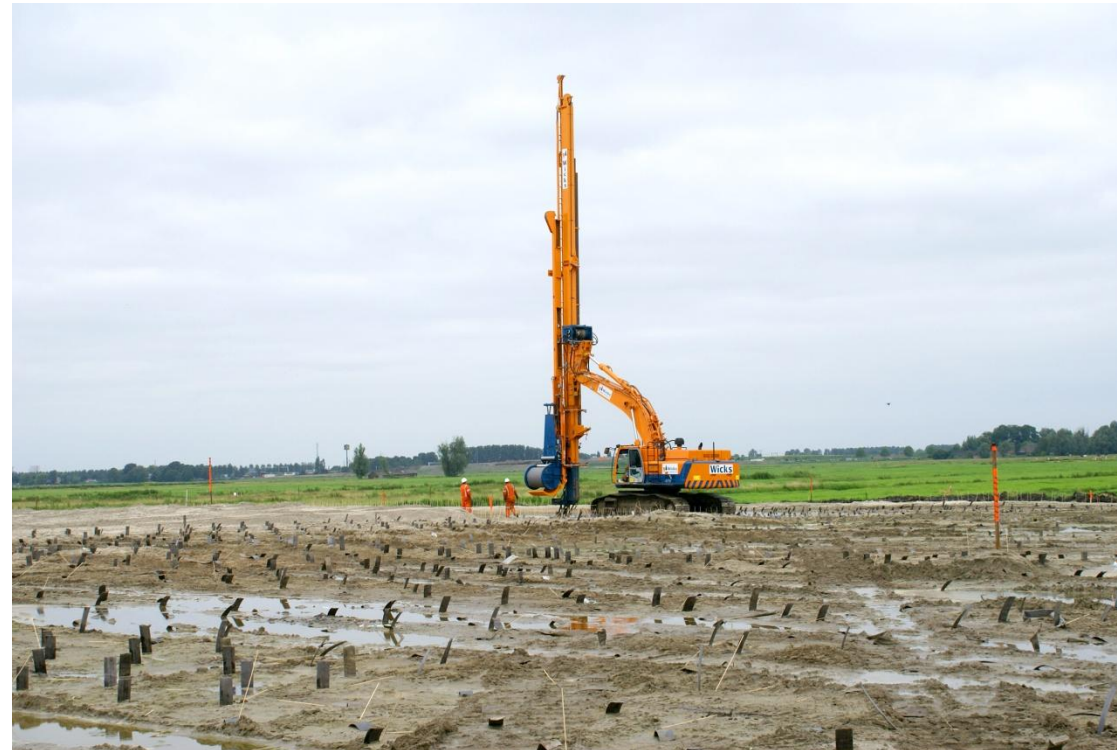
L'insertion d'un ouvrage d'art dans une zone compressible nécessite de prévoir des opérations de traitement afin d'éviter les désordres dus au phénomène de tassement et de mettre les culées et les raccordements à l'abri des sollicitations liées à la compressibilité des sols (glissement, poussée dissymétrique et frottement négatif).

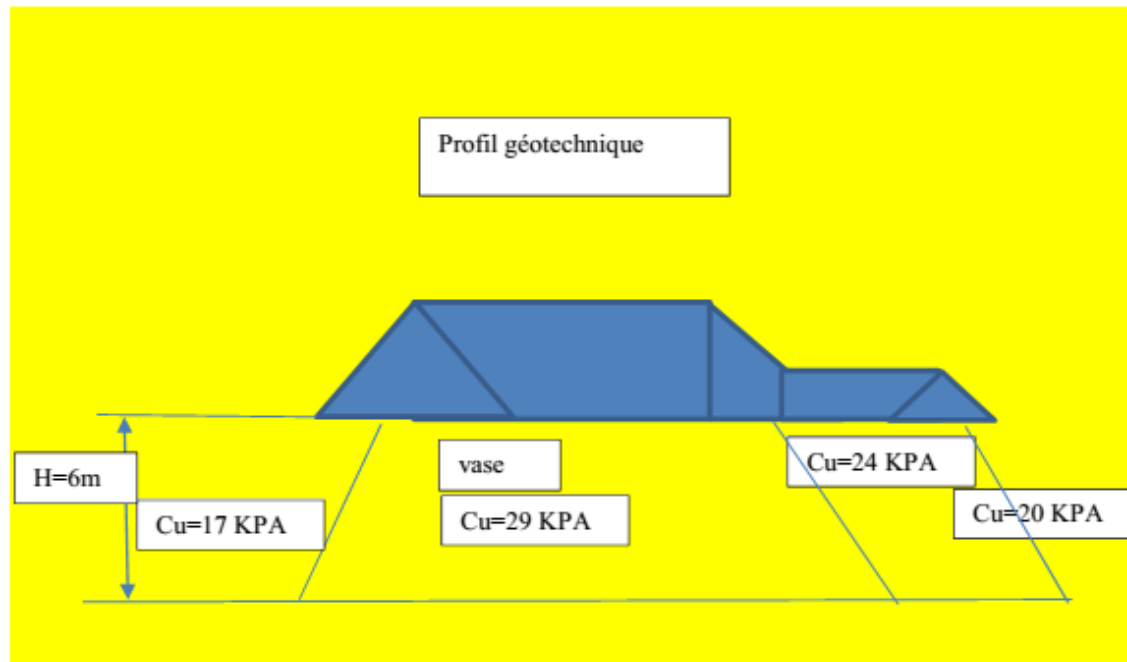
La poche de vase présente des caractéristiques beaucoup plus faibles en terme de résistance au cisaillement -cohésion non drainée C_u - qui est un paramètre clé dans le calcul du poinçonnement et du glissement.

En se basant sur les résultats de la campagne géotechnique complémentaire, et en menant les calculs de stabilité avec les nouveaux paramètres il a été décidé de procéder comme suit :

- ➔ Déblayer le remblai sinistré et reprendre le traitement par les drains verticaux sur la zone du glissement.
- ➔ Procéder à une montée progressive du remblai avec des temps d'attente afin d'arriver à des pourcentages de consolidation prévus.
- ➔ L'adoucissement de la pente du remblai (2H/1V au lieu de 3H/2V) et la mise en place d'une berme intermédiaire et des banquettes de stabilisation.
- ➔ Equiper le remblai par des cellules de mesures de la pression interstitielle ainsi que des inclinomètres et des tassomètres afin de contrôler et mesurer l'évolution de la consolidation de la vase

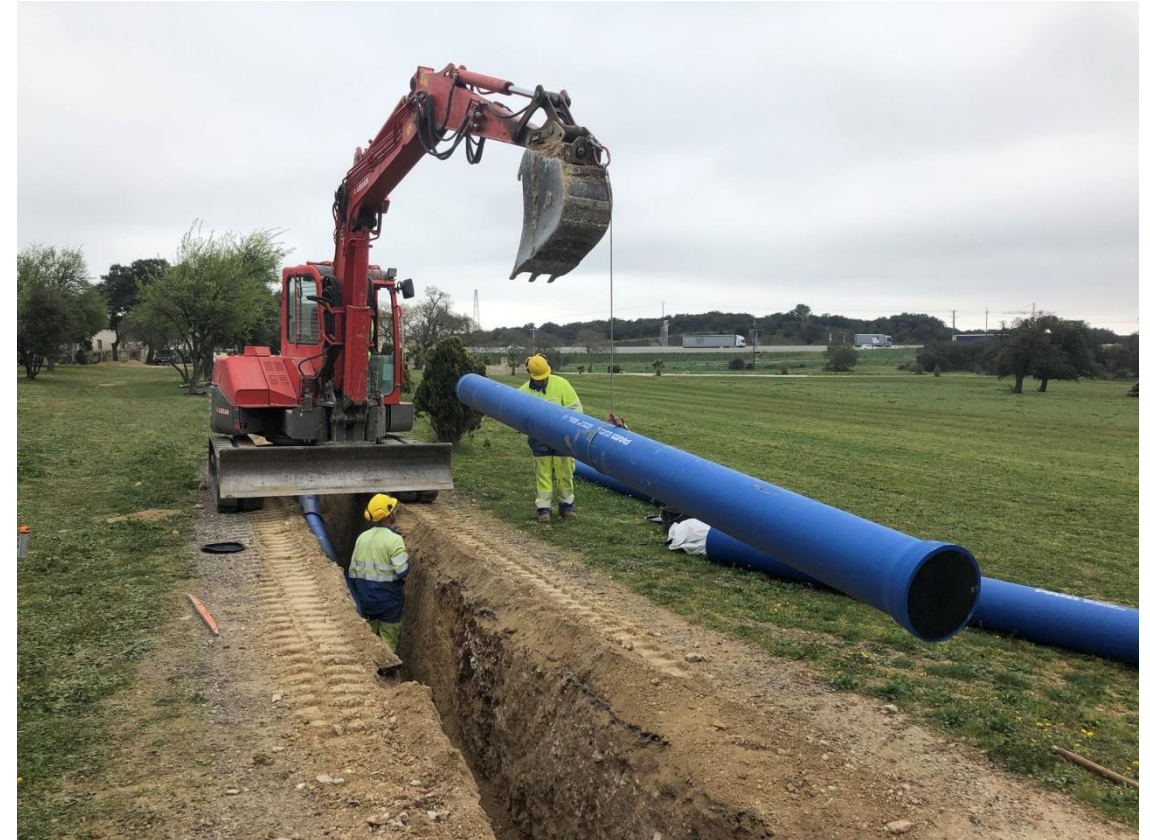
Le démarrage du chantier est conditionné par le déplacement des différentes contraintes sur le site du franchissement (réseaux, conduites...).

La dépendance de cette opération des gestionnaires de ces contraintes implique dans certains cas le blocage des chantiers.

Ainsi l'attention est attirée ici sur l'importance du recensement des contraintes du site dès la première phase de l'étude et la coordination avec les différents gestionnaires pour effectuer les opérations de déplacement nécessaires avant le commencement des travaux.
