VALORISATION DES MATERIAUX LOCAUX

Mr Lahcen MILOUDI  
Directeur Provincial de  
l'Equipement de Tiznit

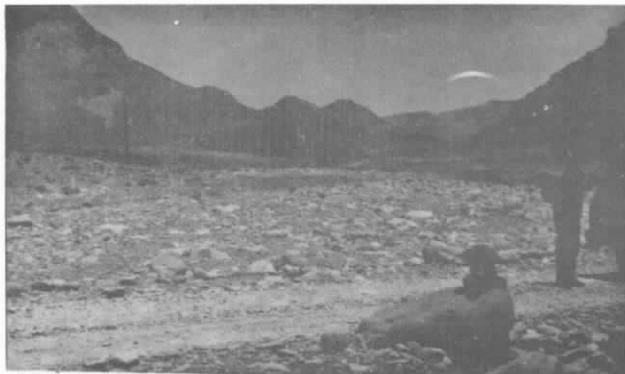
L'expérimentation des matériaux locaux a concerné dans ce cas l'utilisation en couche de base des tout-venants d'oueds dont les gros éléments ont été enlevés manuellement.

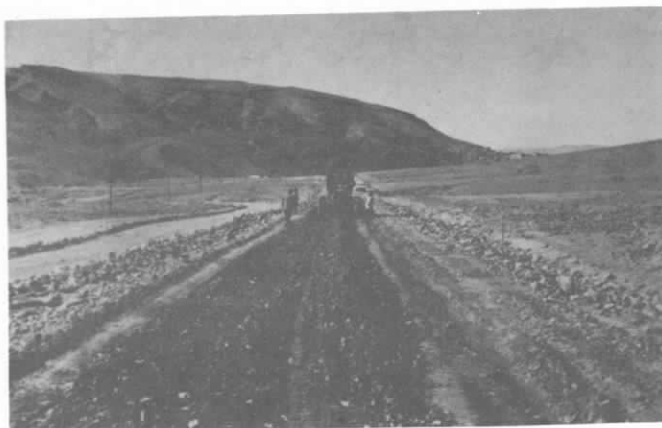
Les compacités relevées sur la couche de base dans les deux sections et après 9 passes au compacteur sont comme suit :

Cette section étant consitutée d'une couche de base en tout-venant naturel. La compacité atteinte varie entre 94 et 100% de l'O.P.M.

Cette section est composée aussi d'une couche de bas en tout-venant naturel. La compacité est de l'ordre de 99 à 100% de l'O.P.M.

Il ressort des résultats obtenus sur les sections expérimentales réalisées sur le tronçon Igherm - TATA, que l'utilisation d'un tout-venant naturel arrosé (superficiellement ou avec malaxage) permet d'atteindre un taux de compactage satisfaisant au bout de 9 passes.

Ces résultats sont d'autant plus encourageants que la compacité relevée au niveau de la grave naturelle est plus forte que celle de la grave semi-concassée pour un même mode de compactage et d'arrosage.

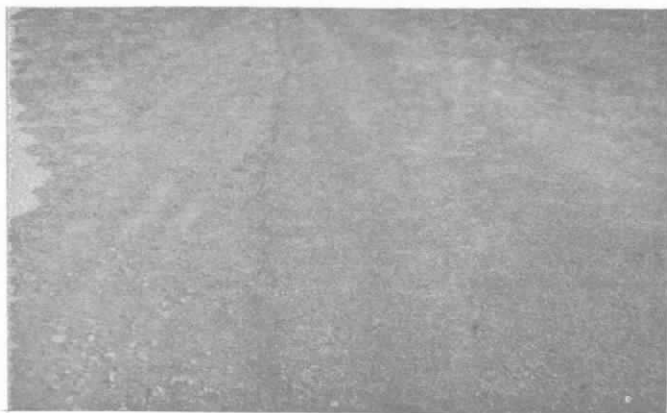
La section se caractérise par deux types de dégradations :

- Des fissures localisées sur l'axe de la chaussée et des épaufures en rive.
- Des arrachements représentés par des nids de poules également repérés au niveau de l'axe et sur les rives.
