**EXPERIMENTATION DE LA  
TECHNIQUE DES  
ENROBES EN COUCHE MINCE**

**Mme S. OUADRHIRI (CNER)**

# RESUME

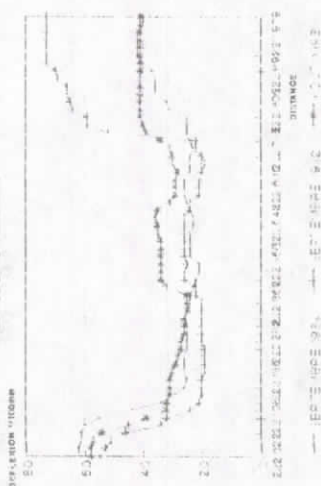
EVOLUTION DE LA DEFLEXION EN RIVE SUR LA SECTION 222-223

LES 100 CM DE DEFLEXION

Pour la mesure de la déflexion, celle-ci sera illustrée par le graphe ci-après, d'après lequel, on constate que la déflexion, en augmentation, est toujours inférieure à 75/100 mm sur les sections de la RN6 et sur la section 222-223 de la RR 718, elle dépasse par contre ce seuil sur la section 221-222 de la RR 718.

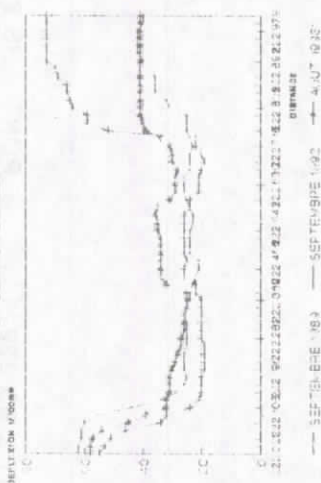
EVOLUTION DE LA DEFLEXION EN RIVE SUR LA SECTION 222-223

LES 100 CM DE DEFLEXION

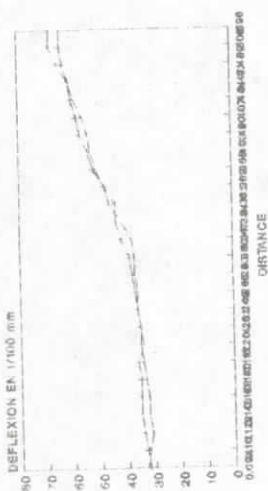
EVOLUTION DE LA DEFLEXION EN RIVE SUR  
LE CT2524 DANS LE SENS PONT-RS222

--- JUN 1992    — JULIET 1993

Pour la déflexion, les mesures ainsi que son évolution seront illustrées sur le schéma ci-après, d'après lequel on constate que sur les deux voies de la chaussée, la déflexion est inférieure à 75/100 mm.

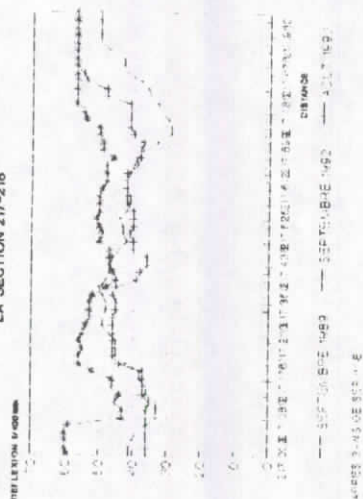
EVOLUTION DE LA DEFLEXION EN RIVE SUR  
LA SECTION 217-218
