# **CHANGEMENTS CLIMATIQUES ET IMPACTS SUR LES INFRASTRUCTURES ROUTIERES**

## **Cas de la plaine du Gharb**

*8EME CONGRES NATIONAL DE LA ROUTE IFRANE*

**Mohamed HIMMI, Mohamed AFECHKAR et Rachid TABBOUCHY (CNER)**

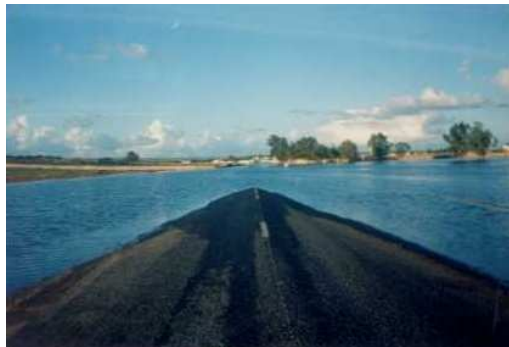
Dans le cas des terrains plats (exemple du Gharb), l'eau s'étale en nappes étendues; elle s'écoule lentement vers des points bas. Le captage en amont nécessite une bonne étude topographique de la région et souvent des ouvrages spécialement adaptés à la situation. L'évacuation en aval peut présenter des problèmes de nappe à faible courant en retour, ou des inondations et les conséquences de bon voisinage des riverains. Les nappes phréatiques sont souvent très proches de la surface du sol, et présentent des battements importants. Des nappes d'eau superficielles se forment, avec dépôts de matériaux, ce qui peut conduire à des modifications de parcours d'écoulement. Il est souvent nécessaire de réaliser la chaussée sur remblai en vue de la mettre hors d'eau. Se pose alors tous les problèmes de dimensionnement des ouvrages de franchissement.

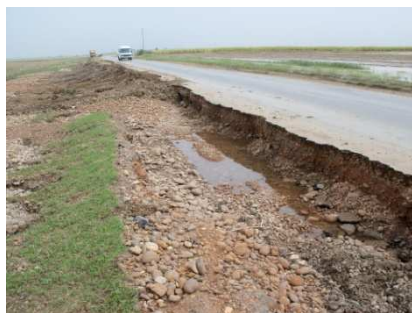
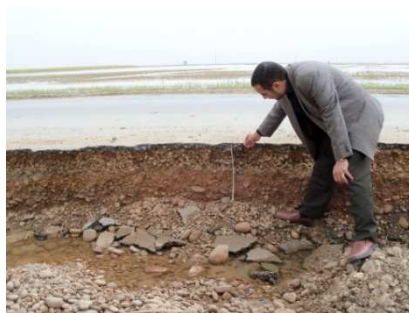
- Des affouillements prononcés des accotements qui atteignent par endroit plus de 50 cm ;
- Une destruction du corps de chaussée, par endroit, sur environ toute la largeur ;
- Des grands nids de poule ;
- Des grands affaissements ;
- Départ du remblai d'accès d'ouvrage hydraulique ;

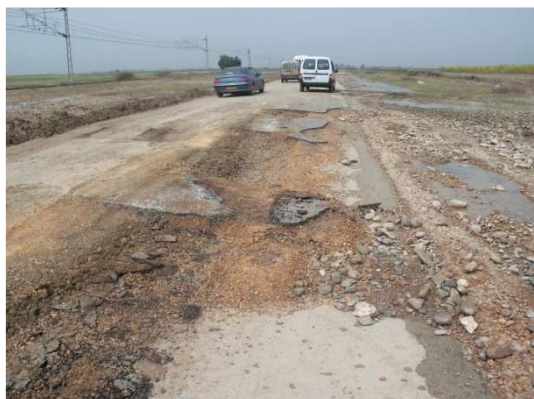
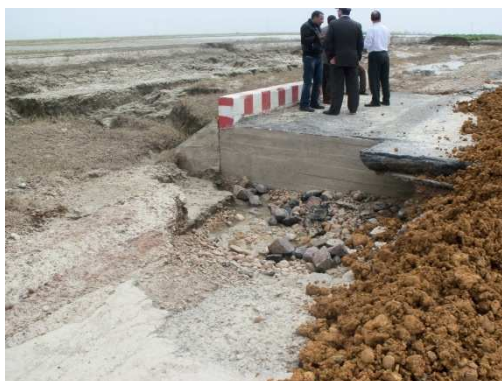
- Des arrachements du tapis d'enrobé et des nids de poule de fortes ampleurs ;
- Des submersions par la boue et l'eau qui atteint parfois 40cm environ

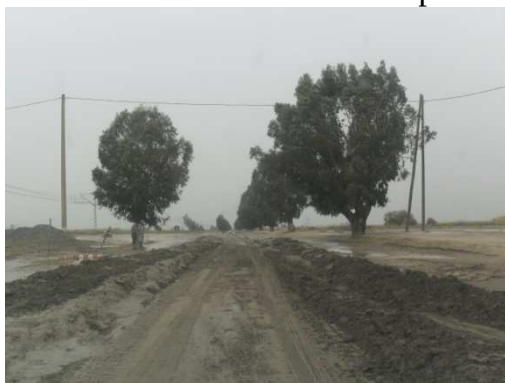
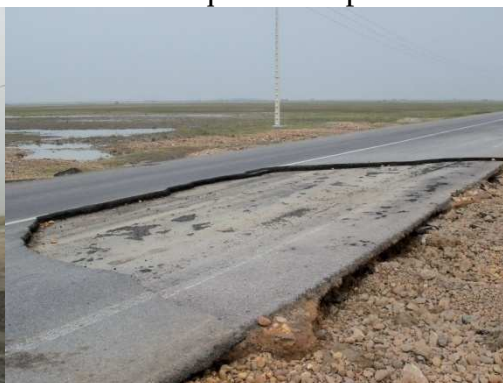
- départ du remblai d'accès et un basculement du voile de soutènement du remblai d'accès au niveau de l'ouvrage du PK30+200, ;
- Stagnation d'eau au niveau du PK39 causé par un problème d'assainissement ;

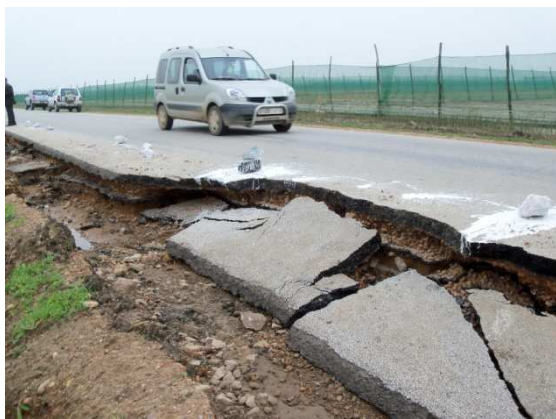
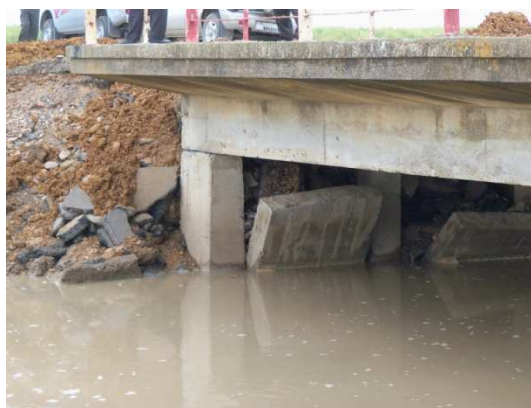
- Dégradations (pelades de fortes ampleurs) importantes de la couche de roulement (tapis d'enrobé bitumineux);
- Des fissures importantes avec un tassement (PK211 de la RN1) qui suscite des interrogations sur l'état de la dalle au niveau dudit ouvrage dont nous n'avons pas pu observer l'intrados de l'ouvrage vu le niveau d'eau élevé et pour lequel nous suggérons d'opérer un diagnostic détaillé par un spécialiste OA ;
