CHANGEMENTS CLIMATIQUES ET IMPACT SUR LE RESEAU ROUTIER  
CAS DE L'EXPERIENCE DE LA DPET DE CHEFCHAOUEN

Article rédigé par MM

**Mohammed El Mounir** Directeur Provincial de l'Equipeement et des Transports de Chefchaouen .

**Khalid Abdellaoui** Chef de la Division des Ouvrages d'art à la Direction des Routes

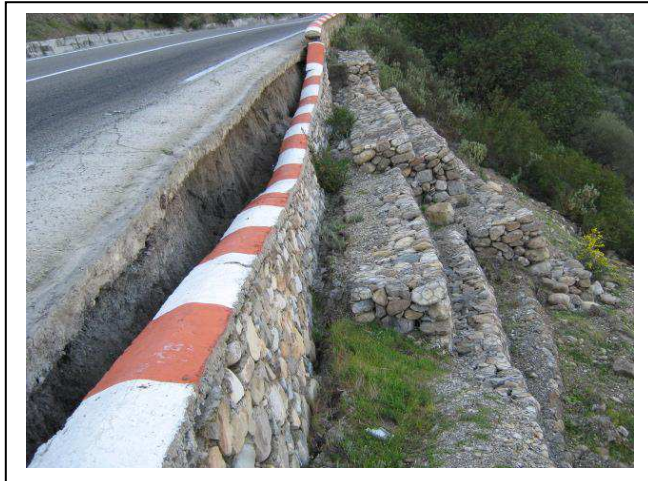
*RN13 PK : 67+100 (murs en surcharge)*

Pour plusieurs cas rencontrés, l'eau a participé auprès d'autres facteurs, tels les surcharges inutiles des remblais routiers sous forme de murs poids ou murs en gabions avec un problème de fondations, permettant essentiellement un élargissement relatif de la plateforme routière.

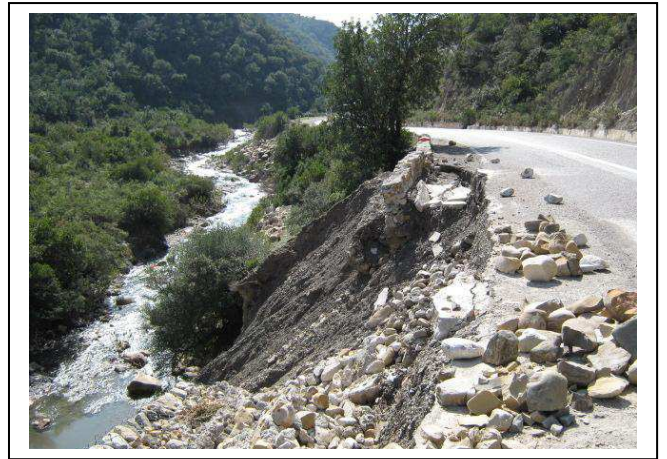
*RN13 PK : 49+000 (sapement de la butée)*

Les sections longeant des écoulements importants, se sont trouvées confrontées au sapement des butées de leurs remblais.

- la protection contre les sapements des talus par l'écoulement des eaux d'oueds est assurée moyennant le tapissage des talus par une carapace d'enrochements sur du géotextile. La butée est réalisée par une réserve de pied en enrochements .c'est un calcul hydraulique qui permet l'arrêter les cotes des protections, les vitesses d'écoulement et la hauteur d'affouillement permettent de dimensionner la butée et les calibres des enrochements.
- Des murs poids de hauteur limitée sont définis pour participer à la stabilité des talus de déblai, renforcés par des systèmes de drainage interne, des réductions de pentes et la mise en place de risbermes.

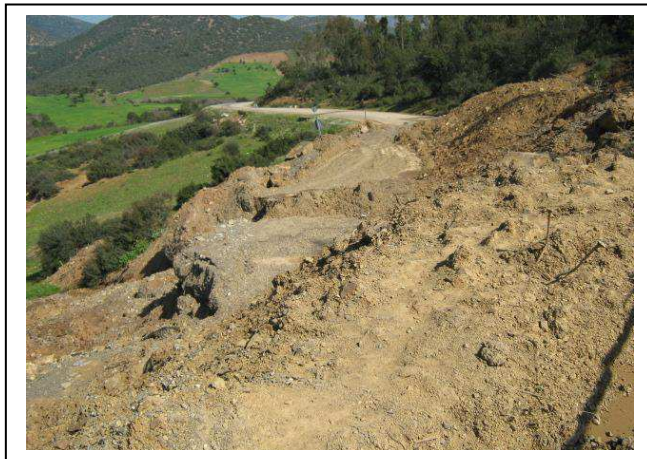
*RP4103 – PK : 51+000*

Cas de glissements importants :

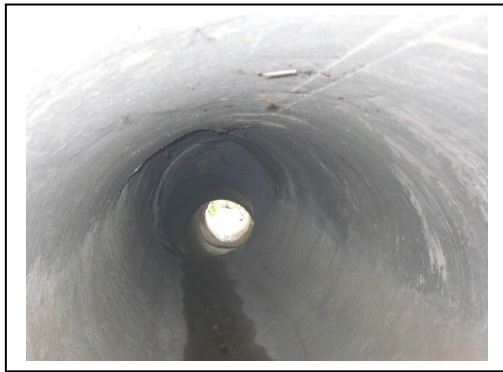
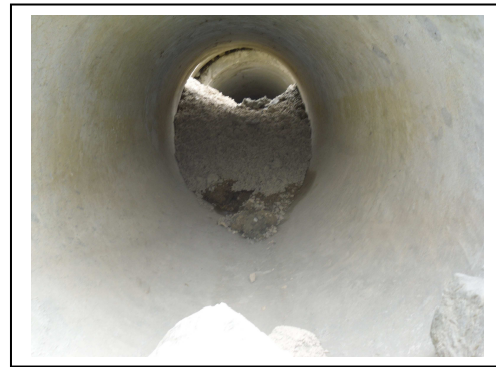
Les ouvrages d'assainissement existants, essentiellement des buses emboîtées, ont favorisé le développement de glissements du fait de la concentration des écoulements sur les butées du talus et le déclenchement d'instabilités irréversibles.

De même, de légers tassements, favorisent le désemboîtement des buses et l'infiltration massive des eaux dans le corps de remblais devenant saturés et provoquant le glissement.

- Certains types d'ouvrages, tels les buses emboîtées, doivent être remplacés par d'autres structures (les dalots) moins sensibles aux tassements des sols saturés d'eau.

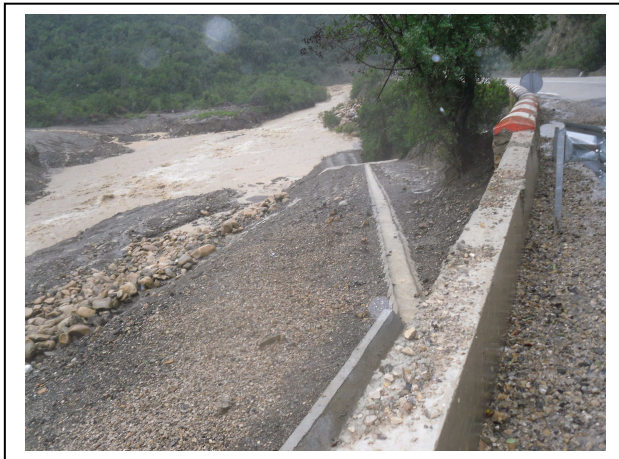
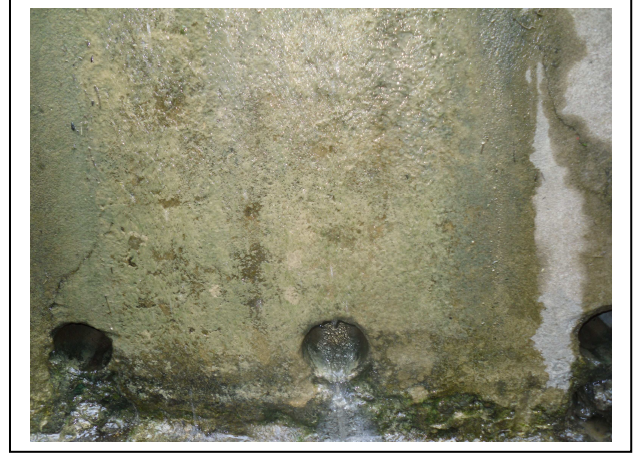
Aménagement réalisé au niveau du pk49+000 de la RN13 et vue du fonctionnement d'un drain sous fossé bétonné

- les ouvrages hydrauliques retenus sont des dalots au lieu des buses et sont placés en dehors des zones d'instabilité.
- Les fossés bétonnés sont posés sur des tranchées drainantes raccordées elles mêmes aux puisards et têtes des ouvrages hydrauliques, elles permettent de récupérer les eaux dans les talus de déblais et diminuer ainsi la charge sur les remblais routiers.
- L'amont et l'aval des ouvrages hydrauliques sont aménagés pour assurer l'écoulement des eaux vers l'ouvrage et puis leur évacuation loin de zones sensibles et des pieds de talus.
- L'étanchéisation des accotements et l'évacuation des eaux vers des descentes d'eau bien positionnées guidées par des bourrelets permet une réduction notable des infiltrations de surface.

La période pluvieuse 2009-2010 a permis de constater un très bon comportement des aménagements réalisés.
