## **RETOUR D'EXPERIENCE SUR L'UTILISATION DE PELITES EVOLUTIVES EN REMBLAI : L'AUTOROUTE A89 SECTION 4.3 ET SON CHANTIER EXPERIMENTAL**

Stéphan Bernhard  
EGIS Route  
Direction Technique et de l'Innovation  
[Stephan.Bernhard@egis.fr](mailto:Stephan.Bernhard@egis.fr)

Le tracé de la section 4.3 de l'autoroute A89 entre Terrasson et Brive (Corrèze) traverse une formation rocheuse, les pérites du permien, dont le réemploi en technique routière est habituellement déconseillé en France en raison de leur évolutivité. Ces pérites, dont la réutilisation présentait un enjeu majeur dans l'économie du projet, ont fait l'objet d'une étude spécifique ainsi qu'une expérimentation en vraie grandeur afin d'évaluer leurs possibilités réelles de valorisation. La réalisation d'un remblai expérimental à Gumond ainsi que son suivi pendant une période de 19 mois ont permis de définir les conditions les mieux adaptées pour l'extraction et la mise en œuvre de ce matériau en remblai routier. Ces conditions, reprises dans le marché de travaux, ont été appliquées aux travaux en grande masse ce qui a permis d'une part de satisfaire les exigences d'optimisation du mouvement des terres sur le projet et d'au

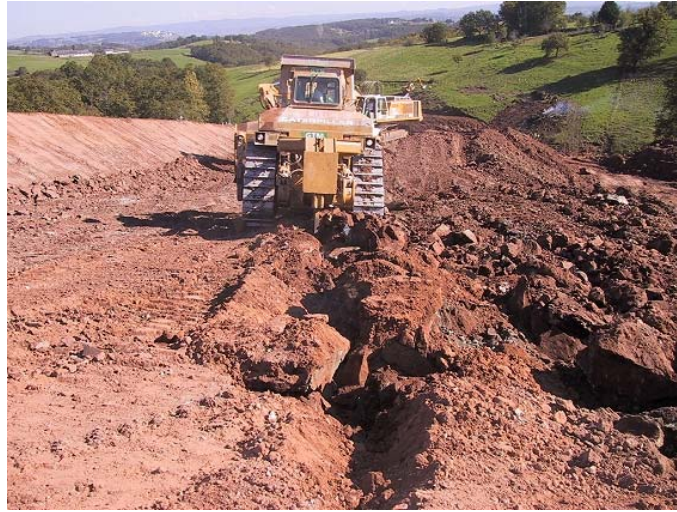
Figure 5 : extraction des pérites indurées par rippage

- la première a consisté à ripper les matériaux (figure 5) à l'aide d'un buteur de forte puissance (modèle Caterpillar D10N, 577 CV). Il s'agit des matériaux fragmentables rencontrés sous la couche d'altération. Ceux-ci ont ensuite été fragmentés par chenillage puis mis en cordon avant une reprise à la pelle hydraulique afin de leur assurer une homogénéité optimale. Le matériau obtenu, de granulométrie 0/300 mm environ, présente

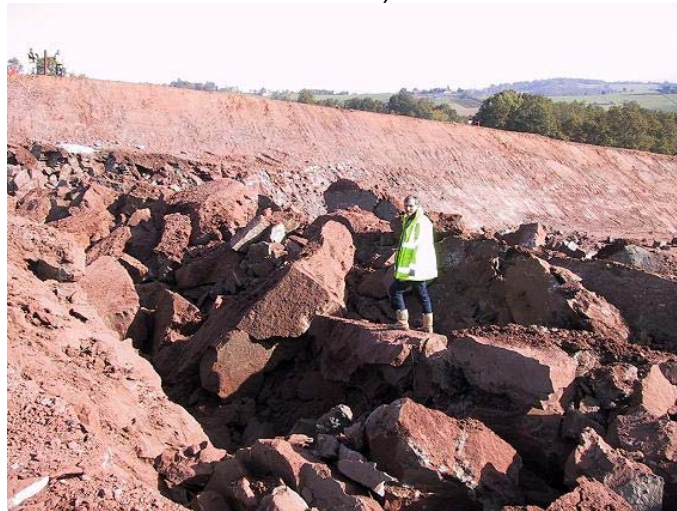
Figure 6 : extraction des pérites par minage

- la seconde a consisté à extraire les matériaux les plus indurés par minage, produisant des blocs de taille très importante (2000 à 3000 mm, voir figure 6). Après élimination des gros blocs, le matériau obtenu présente une granulométrie globalement étalée et grossière (granulométrie 0/500 mm à 0/800 mm localement).

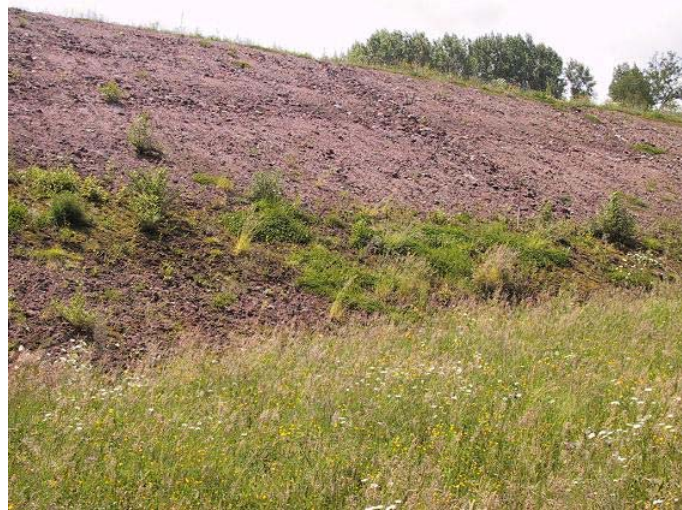
Figure 9 : zone humide en base du remblai (15 mai 2003)

Après réalisation de ce remblai selon des procédures parfaitement définies et respectées, il n'a pas été constaté de pathologie avérée, même dix-neuf mois après son achèvement. Le seul fait notable résulte d'une visite sur site le 15 mai 2003, lors de laquelle a été constaté l'existence côté aval, d'une forte humidité en base de remblai, localisée sous un horizon nettement marqué situé à moins sept mètres environ de la plate-forme de l'ouvrage. Le contraste d'état hydrique entre ces deux parties du remblai est souligné par la présence d'une végétation hydrophile relativement développée dans la zone humide (figure 9).

Il semble possible d'expliquer ce phénomène soit par la pénétration latérale d'eaux issues des flancs du thalweg dans le remblai comme cité précédemment, soit par l'infiltration par gravité d'eaux météoriques et de ruissellement à partir de la plate-forme et des talus. La pénétration de l'eau est en effet favorisée par la faible pente adoptée pour ces derniers (2H/1V) et l'absence totale de couverture végétale.
