# Confortement, Stabilisation et Suivi du Remblai 29 sur pente.

## Tronçon 3.2, Autoroute Fès - oujda

**M. ALJ (ADM) & H. MANSOURI (LPEE)**

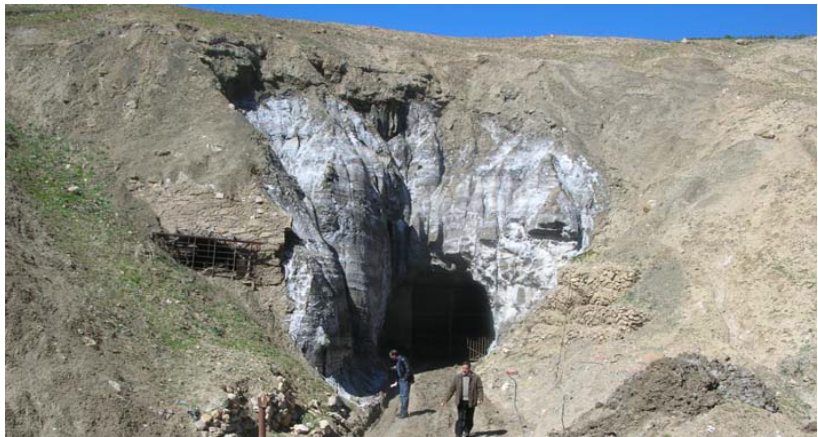
Aussi, et au niveau de la section PK 26 – PK 27, il y a la présence d'une importante couche de sel. En effet nous notons la présence d'une mine souterraine qui exploite ce minerai, à cet endroit. Cette mine présente une exploitation par piliers, elle montre des galeries de dimension moyenne 10x10m avec des longueurs dépassant 100m

**Photo1** : Entrée mine de sel, limitrophe R29

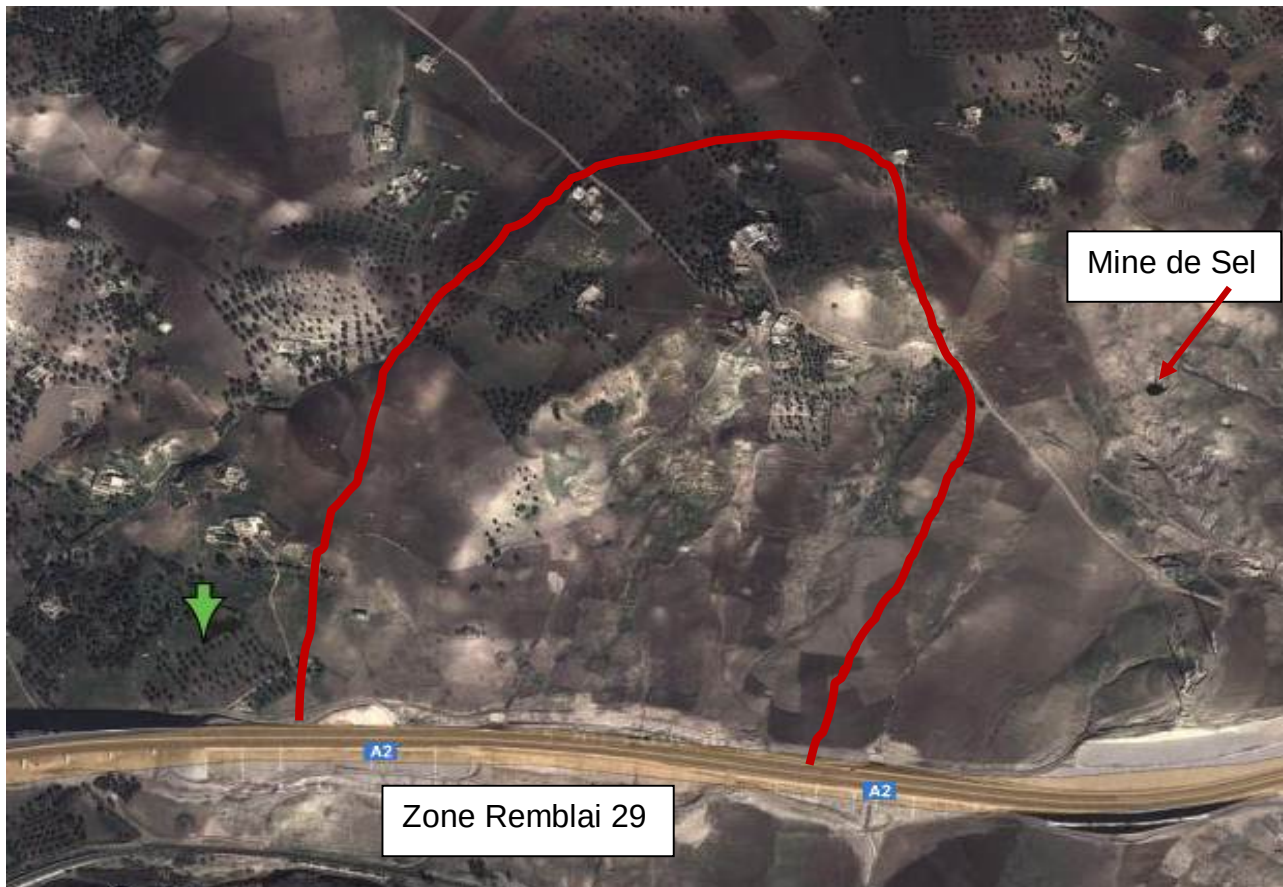
Le site abritant le remblai 29 est un complexe Pré rifain, hétérogène, constitué de marne et calcaire gréseux de l'Eocène, et de couverture de marne et blocs gréseux, salifère par endroit.

Au point de vu hydrogéologique les calcaires gréseux emmagasine de l'eau et le restitue dans le sens de la pente vers le sud où ils mettent les marnes et les éboulis en charge.

Photo2: vue aérienne emplacement R29 sur tracé

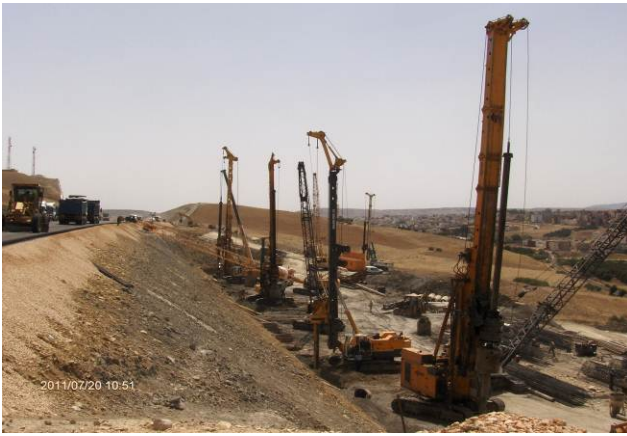
Photo3 : 4 foreuses en actions sur 180 ml

- Mobilisation de 3 entreprises simultanément (6 foreuses, 2 CAB, 4 grues de manutention..) afin de réaliser les travaux urgents avant mise sous circulation (30 % des travaux) dans un délai de 45 jours ;
- Gestion et ordonnancement de chantier de 3 entreprises dans un espace très confiné (moins de 2 hectares de surface)
- Organisation des travaux de chaussée restante et de la DBA dans un délai de 5 jours.

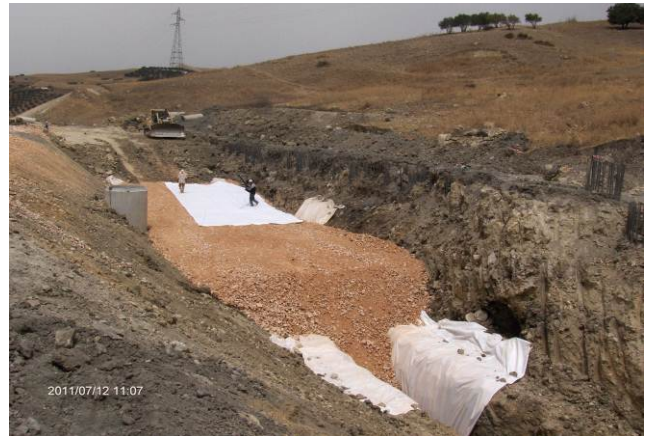
Photo4 : réalisation de la tranchée amont

3- Réalisation entre la plateforme et les pieux amont d'une tranchée drainante profonde (8 m) afin de stabiliser la plateforme des pieux avals (la diminution du mouvement constaté dans les graphiques des inclinomètres est essentiellement liée à la diminution progressive de l'eau dans les axes de drainage);
