## GLISSEMENT VIADUC ORAN, ALGERIE

### Résumé :

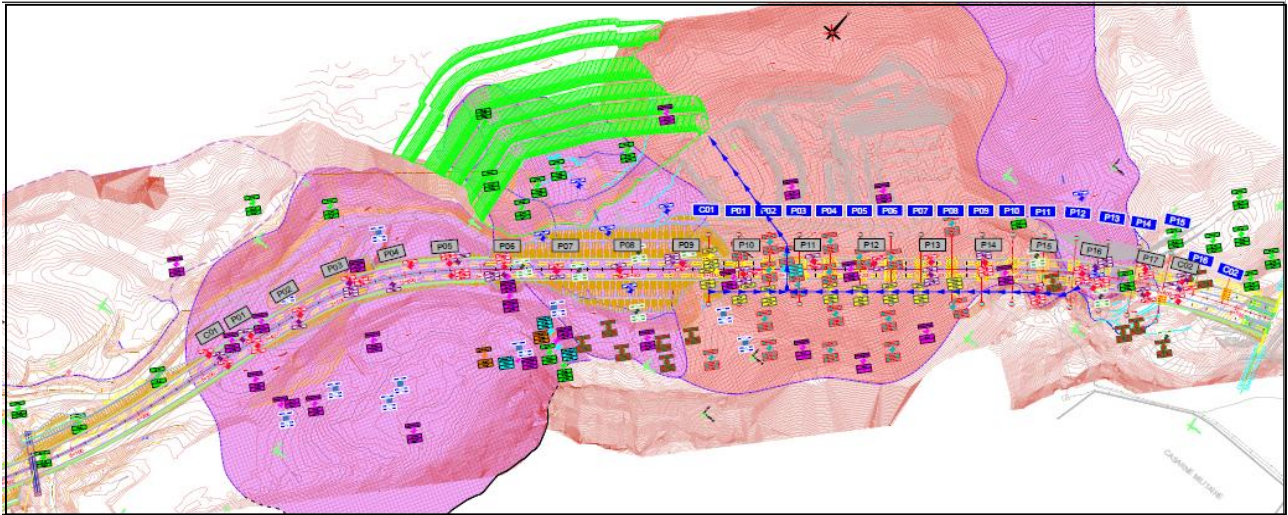
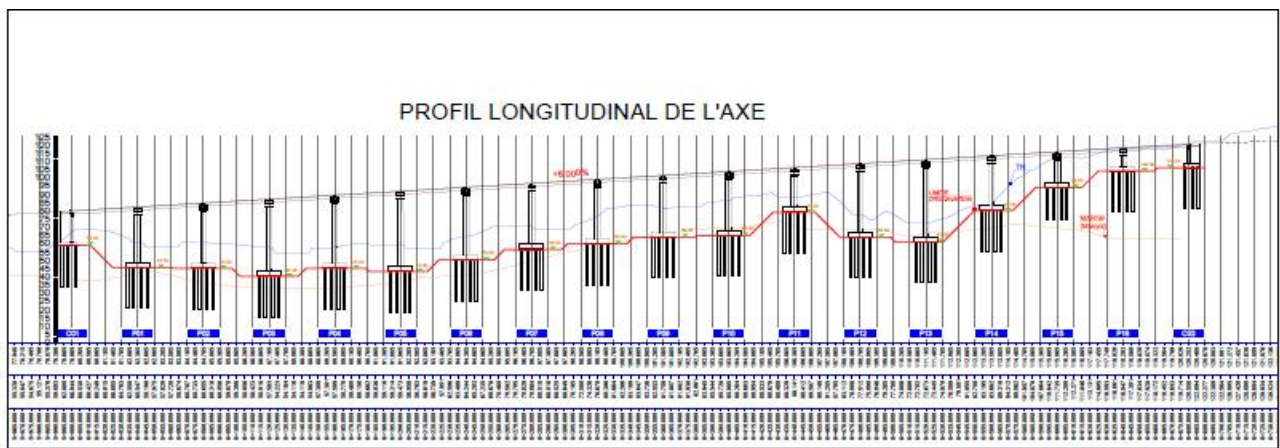
Il s'agissait au début d'un viaduc à voussoirs de longueur environ 1250m, avec deux culées et 17 piles. Tous les appuis étaient fondés sur des pieux avec 32 pieux par appui.

Les fondations ont été presque achevées que des signes d'instabilité ont été aperçus au niveau de P7-P8 et P16. La profondeur de la ligne de glissement se situe à plus de 30m de profondeur ce qui a nécessité une longue période pour les études. Pendant ce temps, tout le tracé de l'ouvrage a été instrumenté et il s'avérait qu'il y a plusieurs points d'instabilité et donc une réflexion a été faite pour l'ensemble des appuis pour étudier les variantes. Cette communication présente les variantes retenues pour chaque tronçon. La longueur de l'ouvrage a été réduite à environ 640m et tous les anciens appuis ont été abandonnés puisqu'on est passé à un pont poutre avec des pieux ancrés dans la marne. Cette communication est émise pour le traitement au niveau des nouveaux appuis du viaduc. Néanmoins, il serait utile de rappeler la problématique du site. Il s'agit d'un site qui se trouve au pieds d'une falaise qui a connu des érosions et des instabilités courant son histoire. Cette falaise est constituée dans sa partie supérieure par des grès (quaternaire) qui surmontent des marnes. Cette falaise a connu des instabilités régressives dues à l'érosion des marnes suite aux infiltrations d'eaux qui pénètrent à travers des grès de surface. En effet, une fois ces eaux arrivent au toit des marnes elles circulent parallèlement à celui-ci ;

contribuant ainsi à l'érosion de la marne et à la constitution d'une couche savonneuse qui donne lieu à des écroulements et des éboulements.

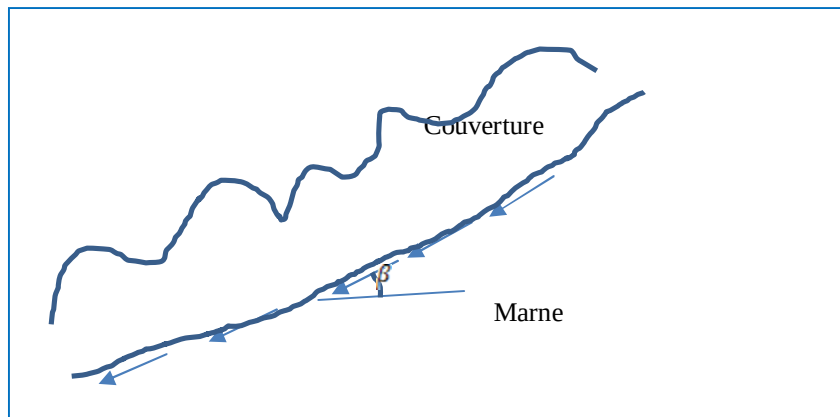
Compte tenu de ce qui précède, il y a lieu d'étudier chaque cas tout seul et il n'y a pas de solution unique pour tous les points d'instabilité. Avant d'entrer dans différentes variantes retenons le principe suivant : Si la pente est unique et forte et la ligne de glissement est longue, le cas le plus défavorable ; les solutions classiques de soulagement, de substitution ou de butée en pieds ne marchent pas car le coefficient de sécurité global est très peu sensible à ces traitements est reste voisin de  $\frac{tg\emptyset}{tg\beta}$ .

Ainsi donc enlever localement une partie ou en totalité le matériau de couverture pour le remplacer par un autre ne changera rien en la stabilité globale. De même, une butée en pieds reste insuffisante et ne peut stabiliser qu'une partie située juste à l'amont de cette butée en fonction de sa hauteur. Cette butée doit être soit poser au toit marneux horizontal ; soit ancrée dans la marne si le toit est incliné.

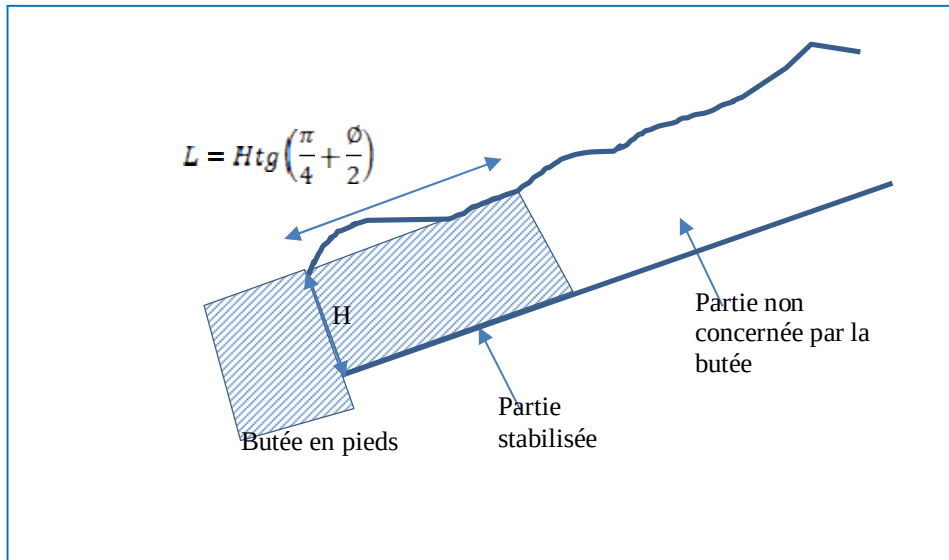
Par contre si la pente est variable et/ou la longueur de glissement raisonnable, on pourra chercher une solution entre butées et soulagement car l'efficacité de ces deux sera notable sur l'amélioration du coefficient de sécurité. C'est dans ce sens qu'on a subdivisé la zone du viaduc en trois zones pour donner le traitement adéquat et efficace pour chacune.

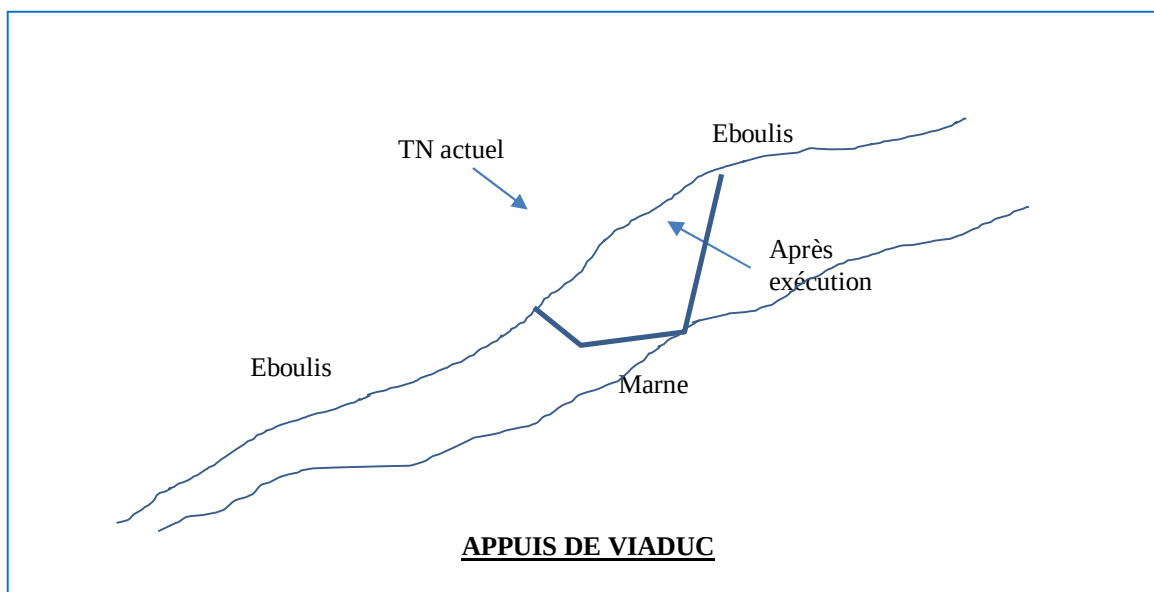
Dans ce qui suit on s'intéressera à cette solution qui a été traduite sur les profils en travers C01 à C02 qui nous ont été envoyés. Le principe de la solution est de terrasser au niveau de la fouille jusqu'à toucher la marne côté falaise. Ceci permettra d'étudier séparément la stabilité du talus côté falaise et la stabilité côté fouille.

La purge partielle : cette solution consiste à enlever une partie des éboulis et laisser le reste en place. Cela permet de répondre aux inconvénients cités ci-haut excepté qu'on aura un matériau résiduel en fondation susceptible de connaître des mouvements. Si on ajoute à cette solution un confortement par pieux pour stabiliser la fouille ; il n'y aura plus aucun risque. De ce fait, les pieux sont à exécuter à partir de la plateforme d'excavation et ils traversent les éboulis restant et s'ancrent dans les marnes.

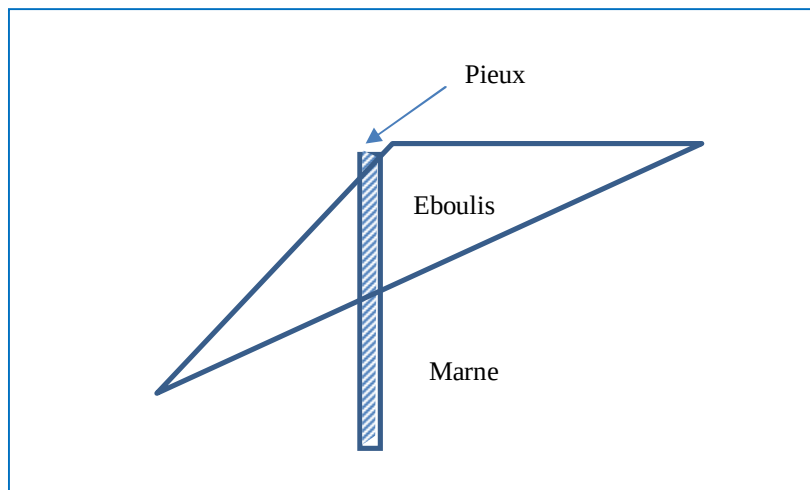
Avec le dispositif de drainage du côté amont et aval on évite à l'eau de s'infiltrer et donc pas de circulation d'eau à la jonction éboulis /marne .Cette dernière admet de meilleures caractéristiques si elle est hors eau .On devrait en principe assister à un ralentissement de mouvements voir annulation. En tout cas on a des éboulis qui surmontent les marnes avec  $H$  inférieure à 15m, avec risque d'instabilité, soit de mouvement soit de glissement, à confirmer par des inclinomètres. Pour pallier à ces éventuelles instabilités on propose de stabiliser les éboulis sous la fouille par une série de pieux en ne tenant pas compte des terrains en aval :
