**Amélioration du niveau de service et de sécurité  
et maintien de la fonctionnalité des routes dans  
des sites instables:**

**Cas de la RN9 reliant Marrakech et Ouarzazate -  
tronçon entre Taddart 2 et le col Tizi N'Tichka**

**Meryem EL MATARI/ METLE-DR**

**Hamou MANSOURI/ LPEE-CES**

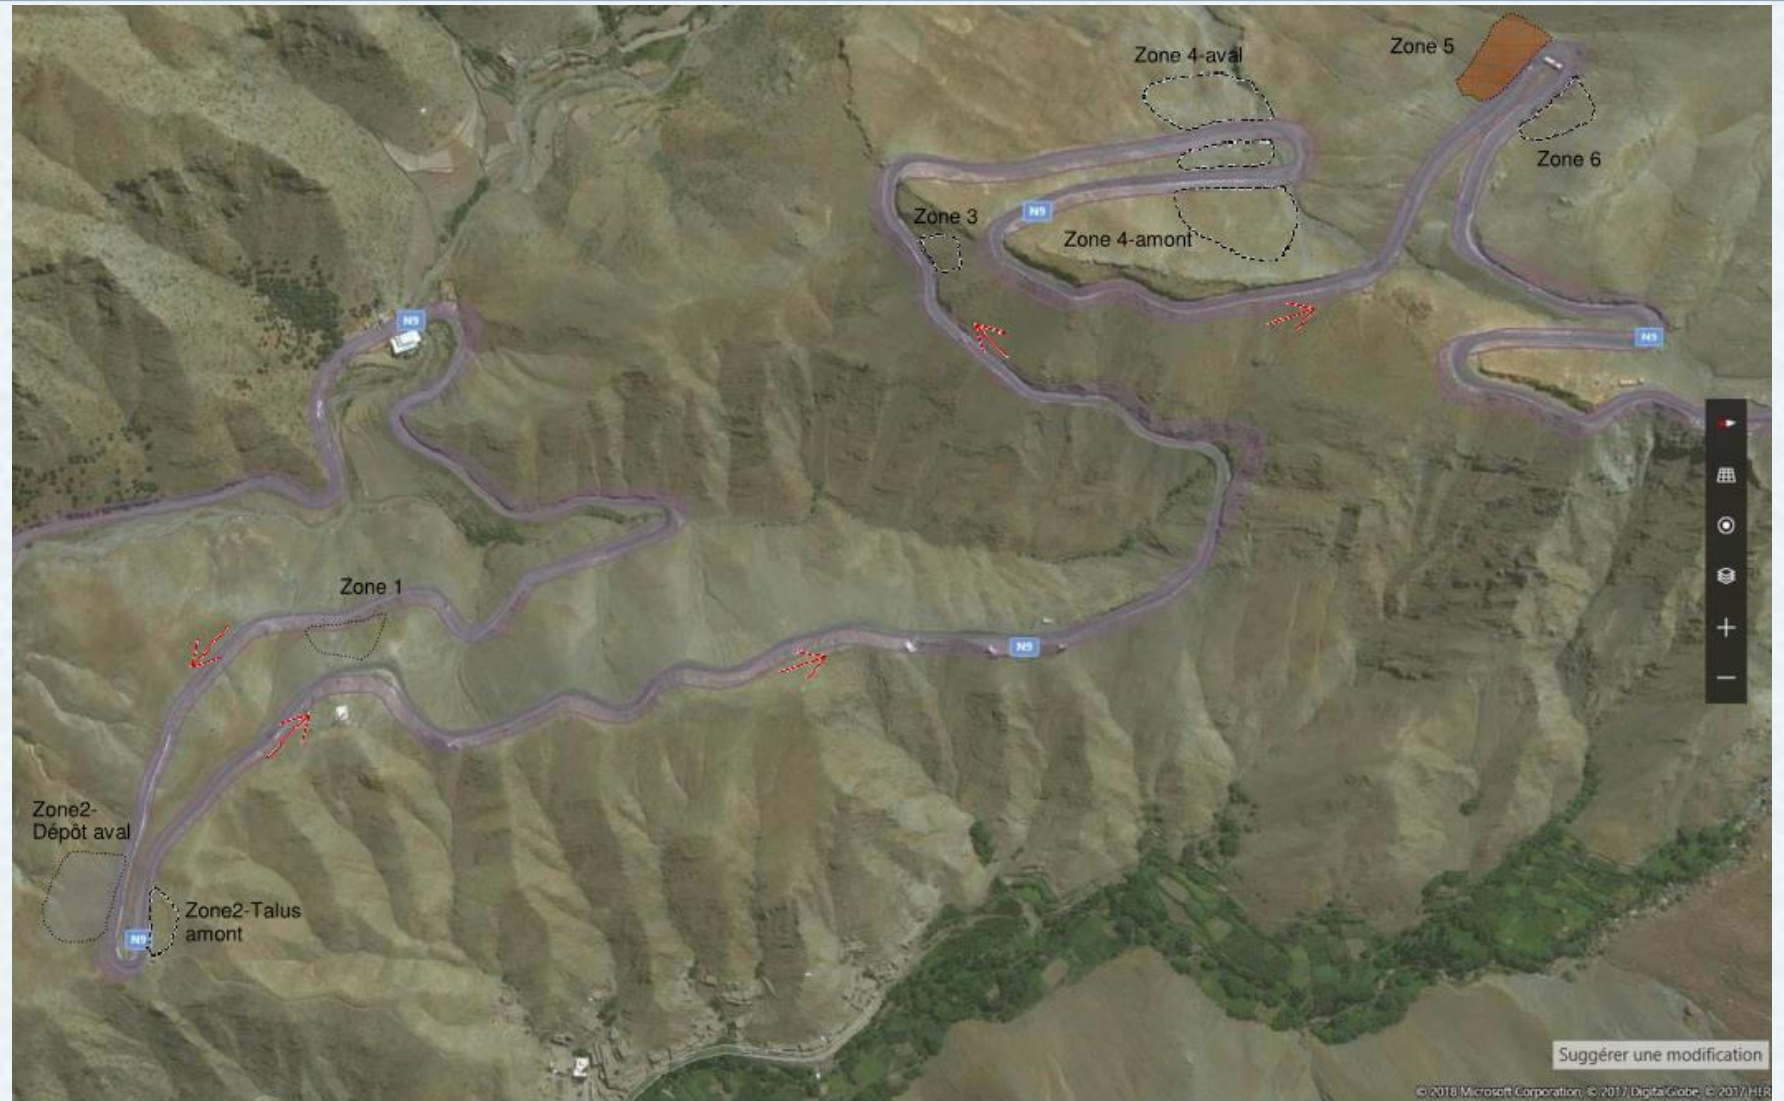
**5 zones d'instabilités**  
sur le lot achevé

*Zones d'instabilité sur le tronçon 1 de la RN9 entre Taddart2 et le col Tizi N'Tichka (sens de montée en rouge)*

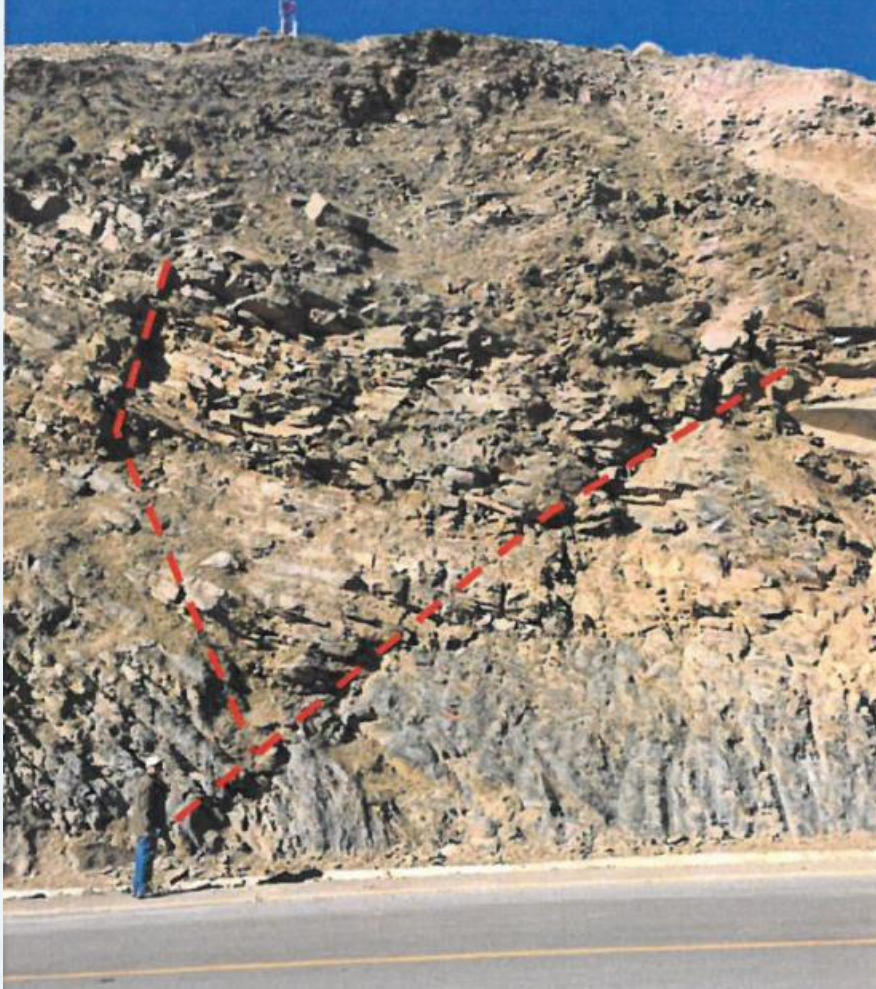
zone d'instabilité n°1, PK338.30/338.40

- Talus amont de la PF inférieure
- Hauteur de la zone écroulée: environ 20 m
- Type d'instabilité: écoulement rocheux
- Mouvement d'ordre métrique

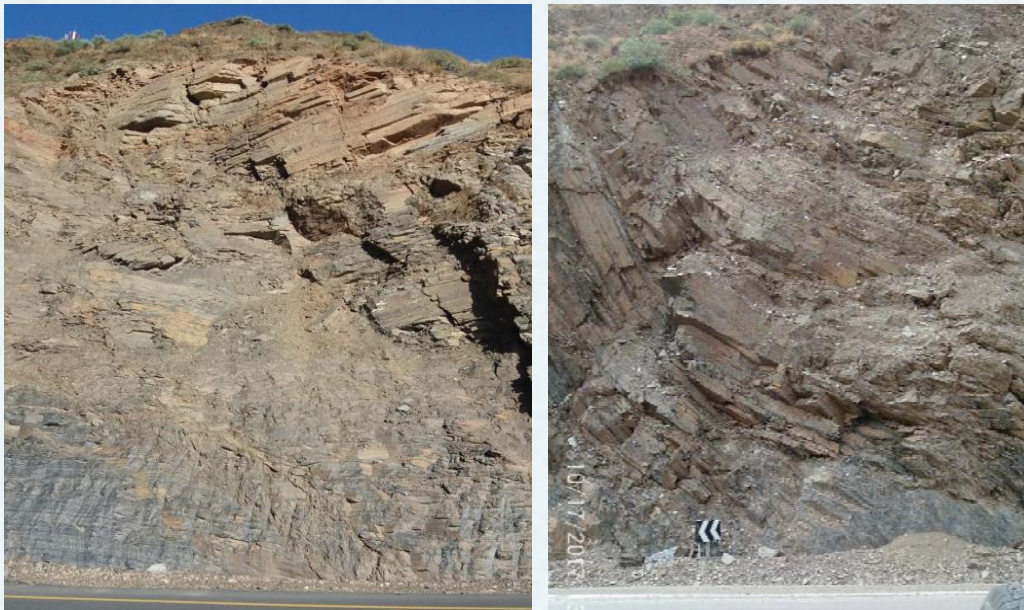
Formations du déblai – Talus amont de la PF inf – zone 1

- Talus amont de la PF inférieure
- Hauteur de la zone écroulée: environ 20 m
- Type d'instabilité: écoulement rocheux
- Mouvement d'ordre métrique

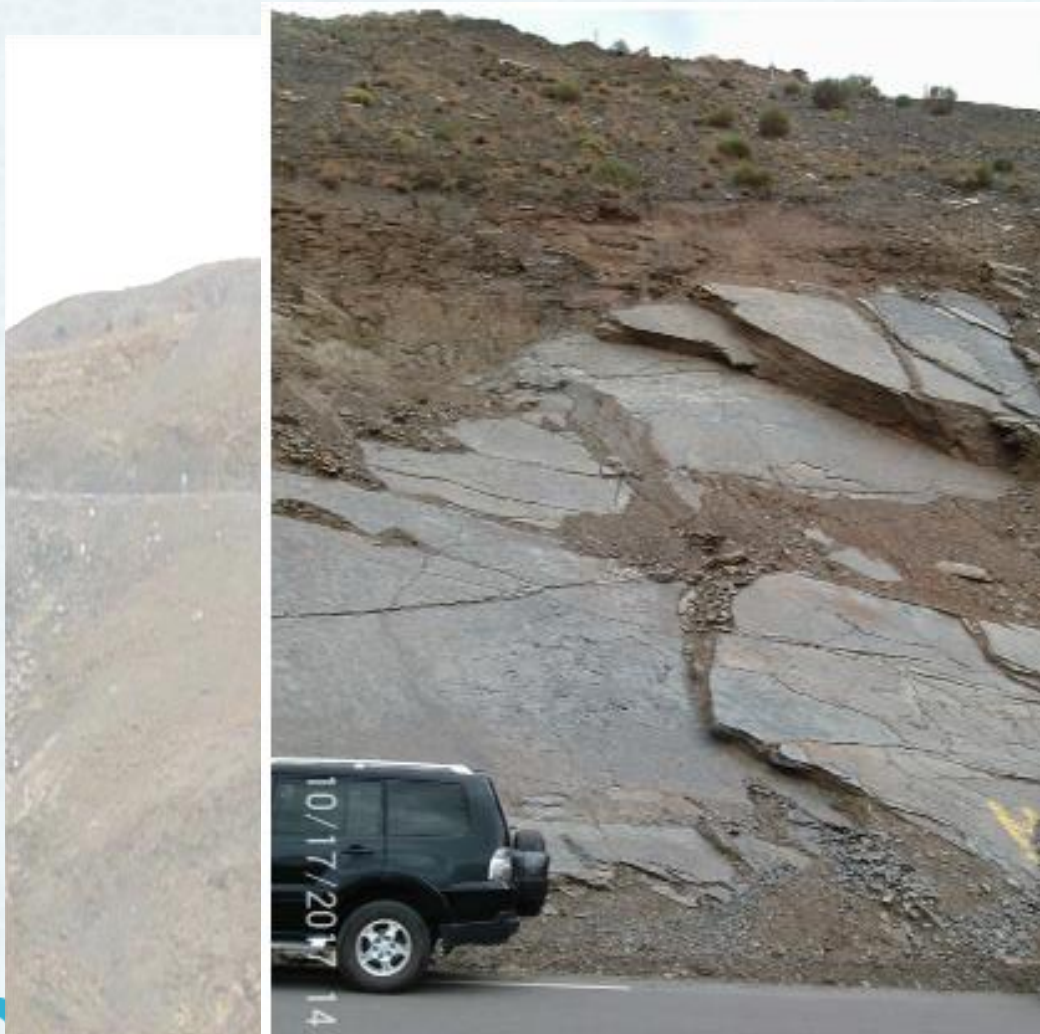
Formations du déblai – Talus amont de la PF inf – zone 3

- Talus amont de la PF inférieure
- Hauteur de la zone écroulée:  $1/3H \sim 20$  m environ
- Schistes à bancs épais à pendage défavorable (N15 à 25°- 33 à 38°NO)
- Type d'instabilité: écoulement rocheux

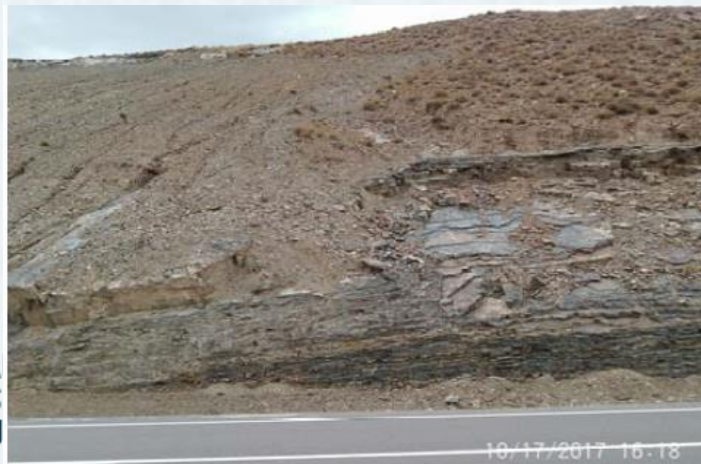
Formations du  
déblai – talus amont  
de la PF sup – zone 4

- Talus amont de la PF supérieure: Fissures → Glissement de la couverture meuble sur une hauteur ~ 30 m environ
- PF inférieure: léger affaissement localisé de la chaussée → à confirmer par un suivi inclinométrique

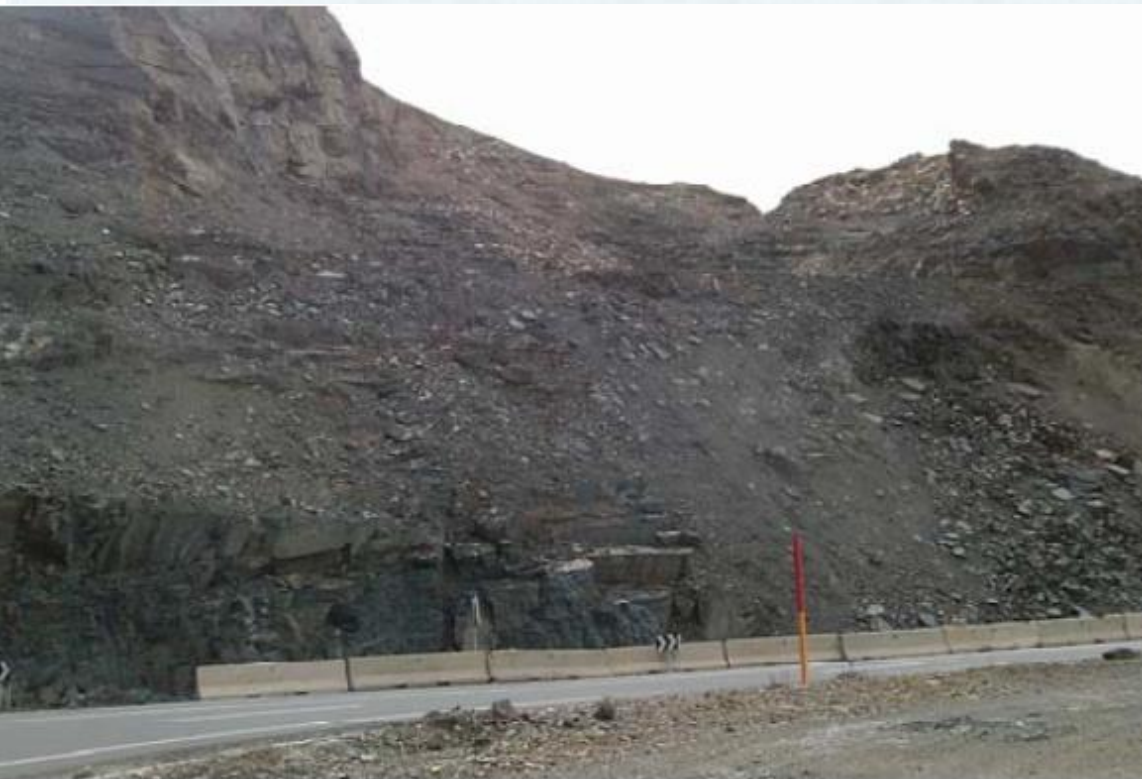
Talus amont de la PF sup – zone 5

- PF inférieure: Glissement du remblai aval + déformations de la chaussée d'ordre décimétrique
- Talus amont de la PF supérieure: écoulement rocheux + purge en crête
- Site d'anciens glissements

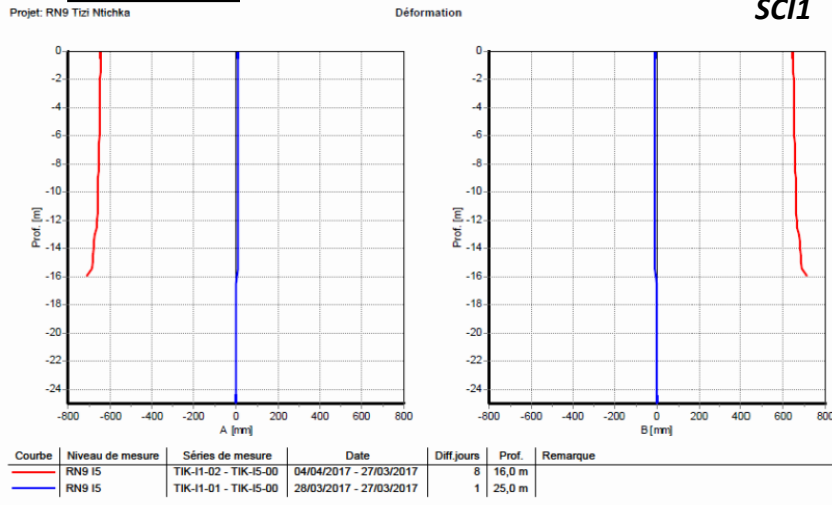
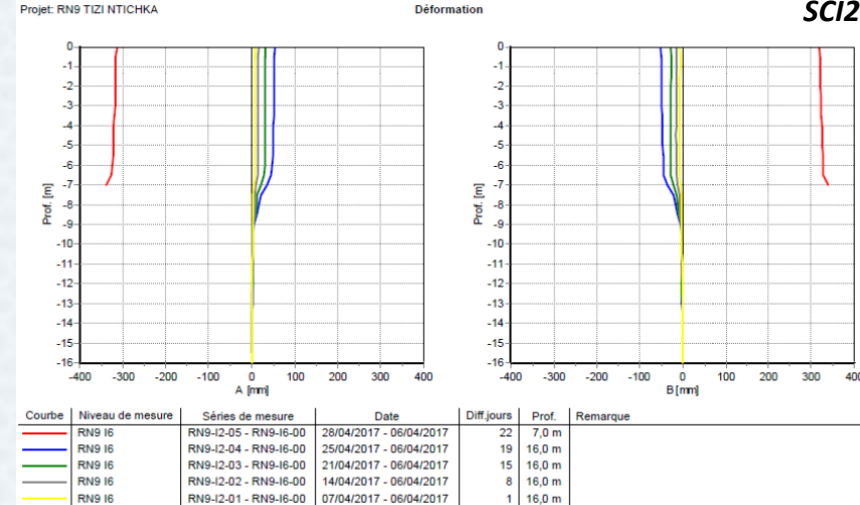
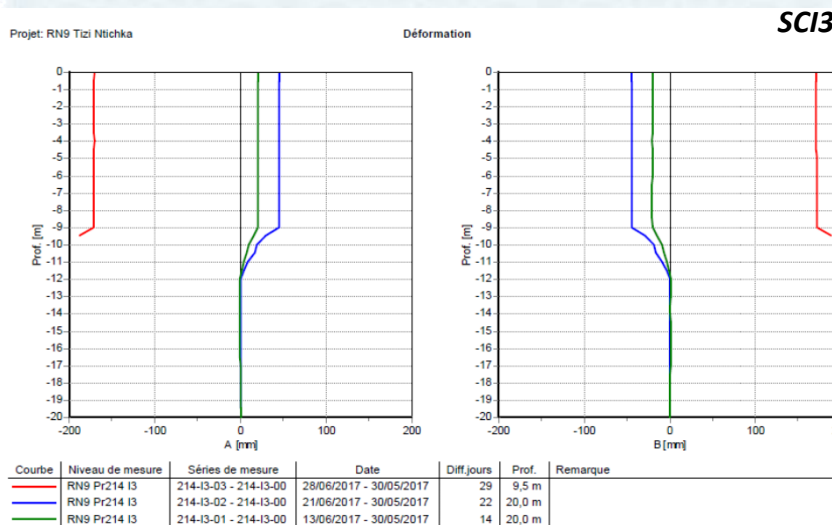
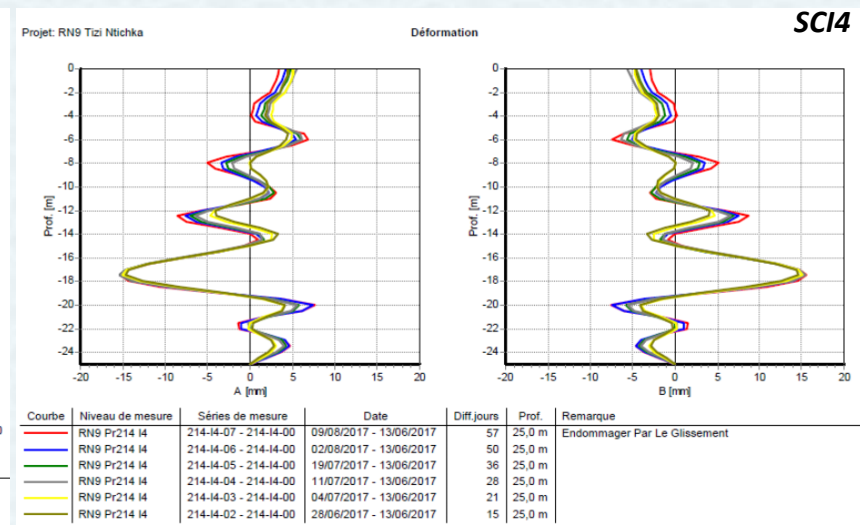
I1 – I2 – I3 : Inclinomètres cisailés  
Suivi entre mars et avril 2017.

I4 : Inclinomètre installé entre les 2 PF

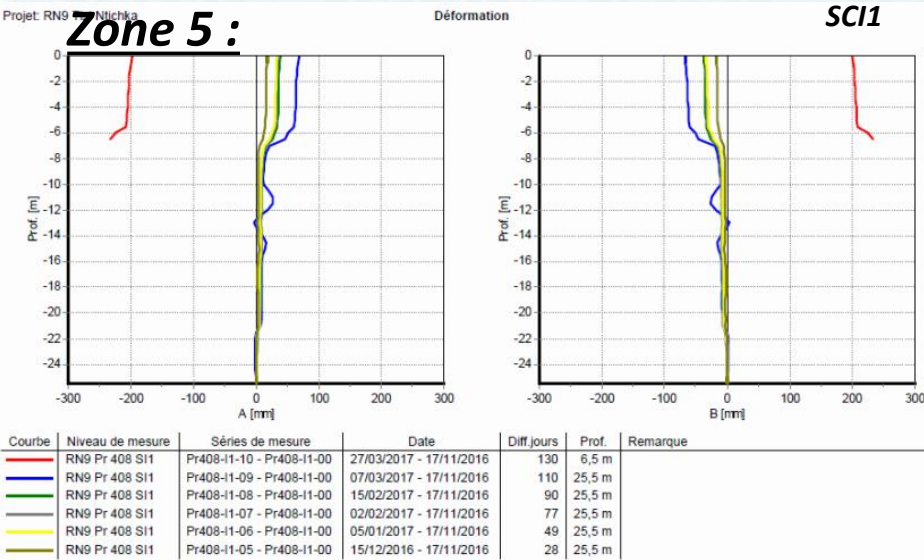
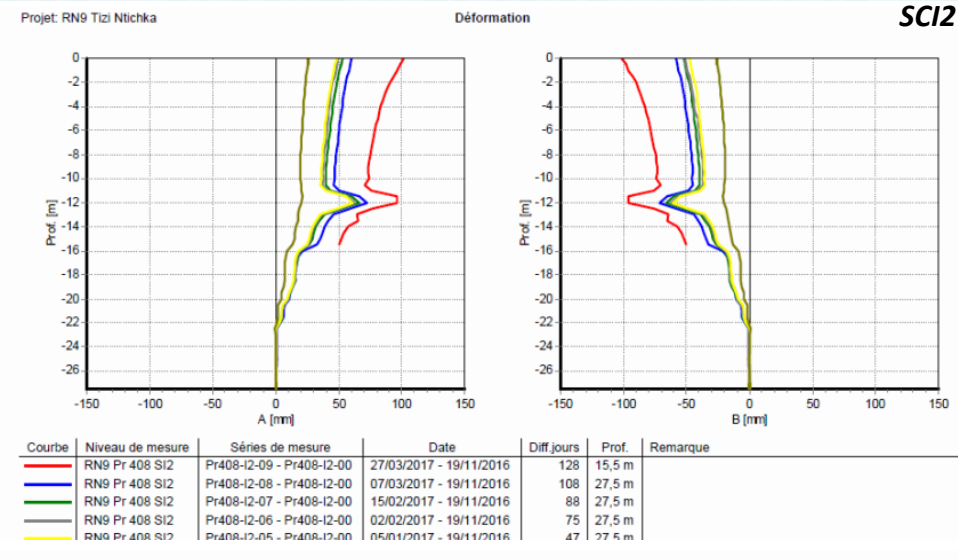
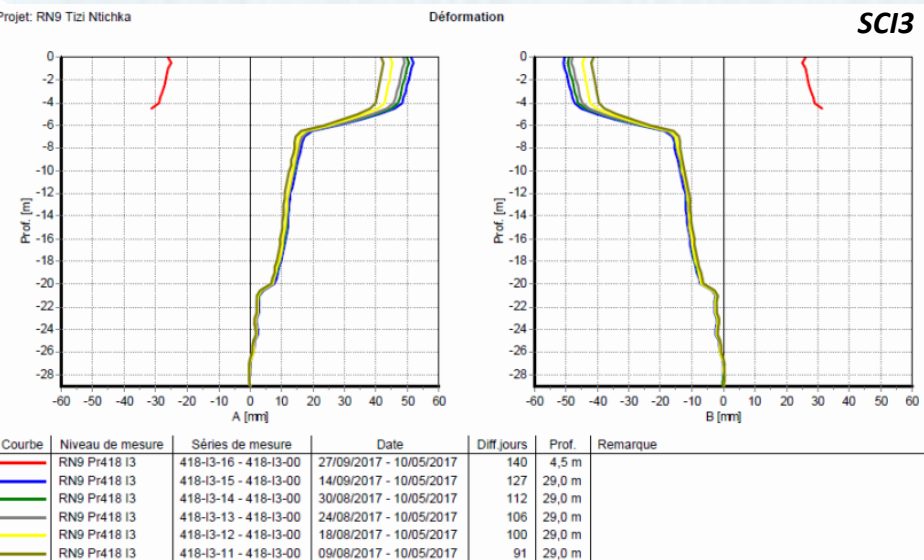
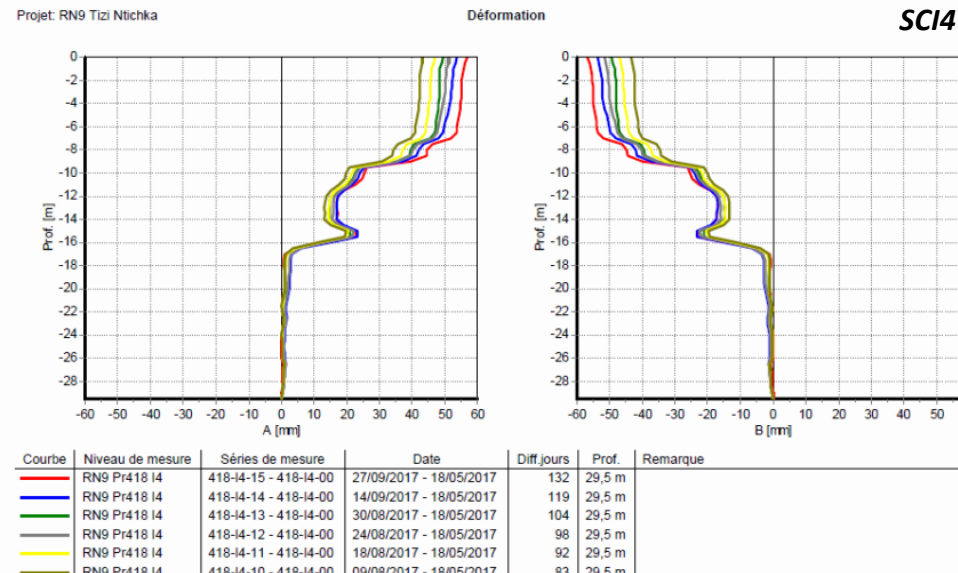
Suivi des inclinomètres SCI1, SCI2, SCI3 et SCI4 – zone 5

## I1 – I2 : Inclinomètres cisailés

Suivi entre novembre 2016 et mars 2017.

## I3 : Inclinomètres cisailés

Suivi entre mai et septembre 2017.

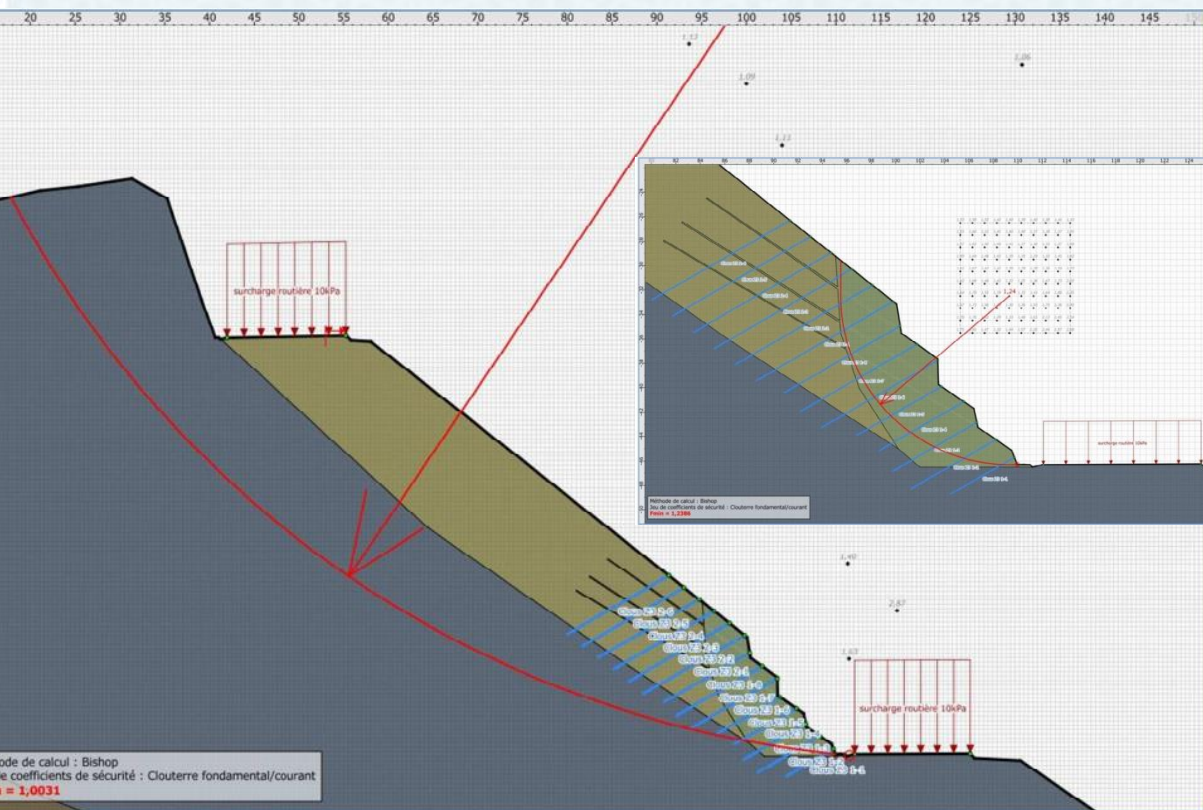
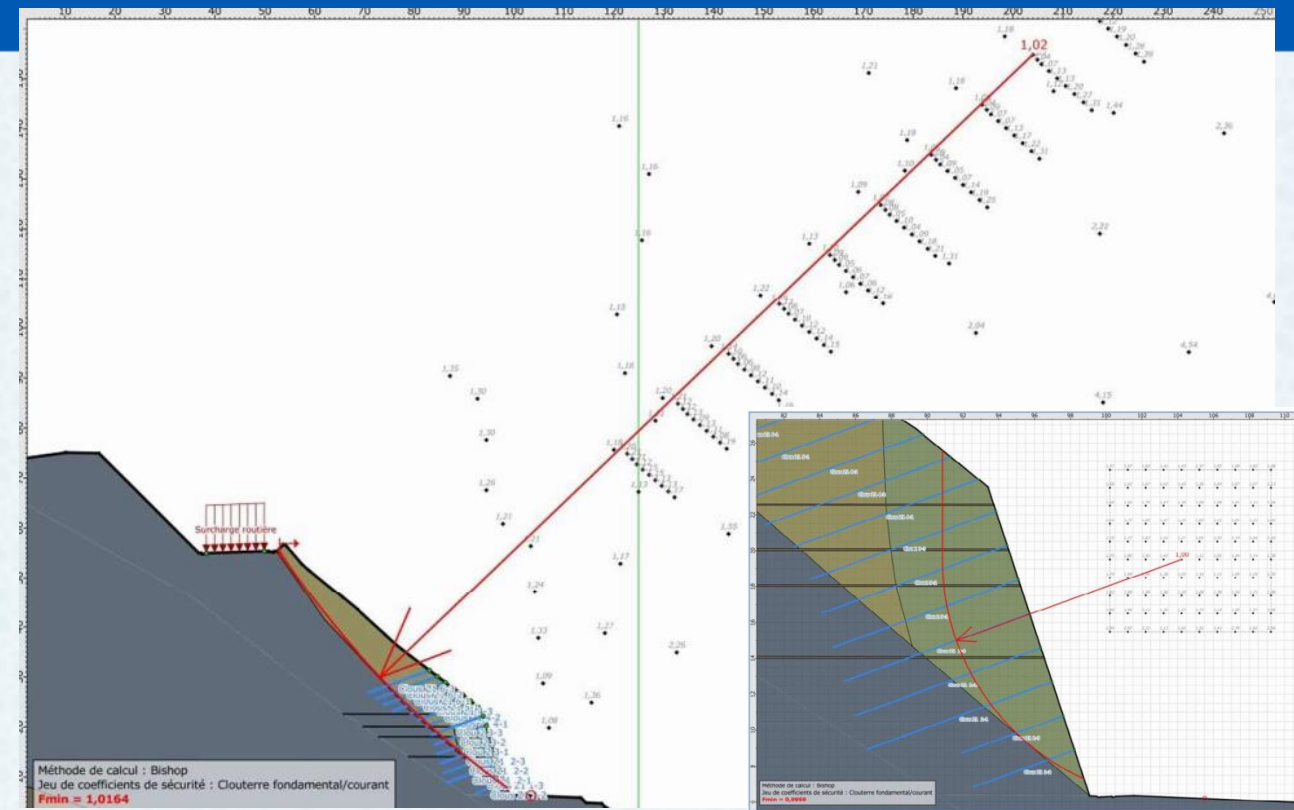
*Stabilités globale & locale – zone 1*

*Stabilités globale & locale – zone 3*

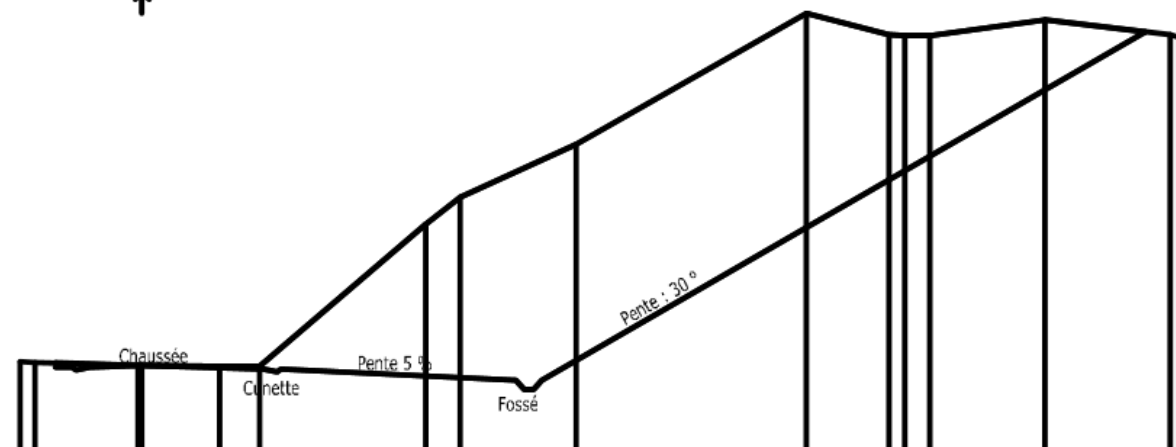
Profil type de reprofilage du talus amont de la PF sup – zone 2

Ecrroulement rocheux du talus amont de la PF sup

1. Adoucissement de pente
2. Changement de tracé
3. Clouage

Drainage

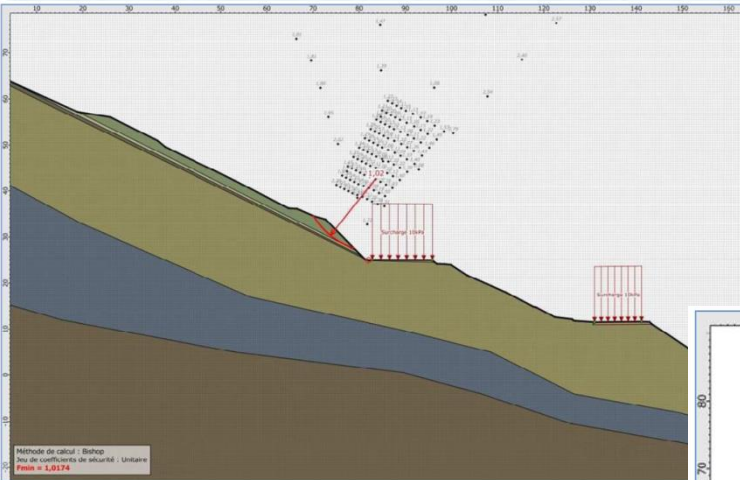
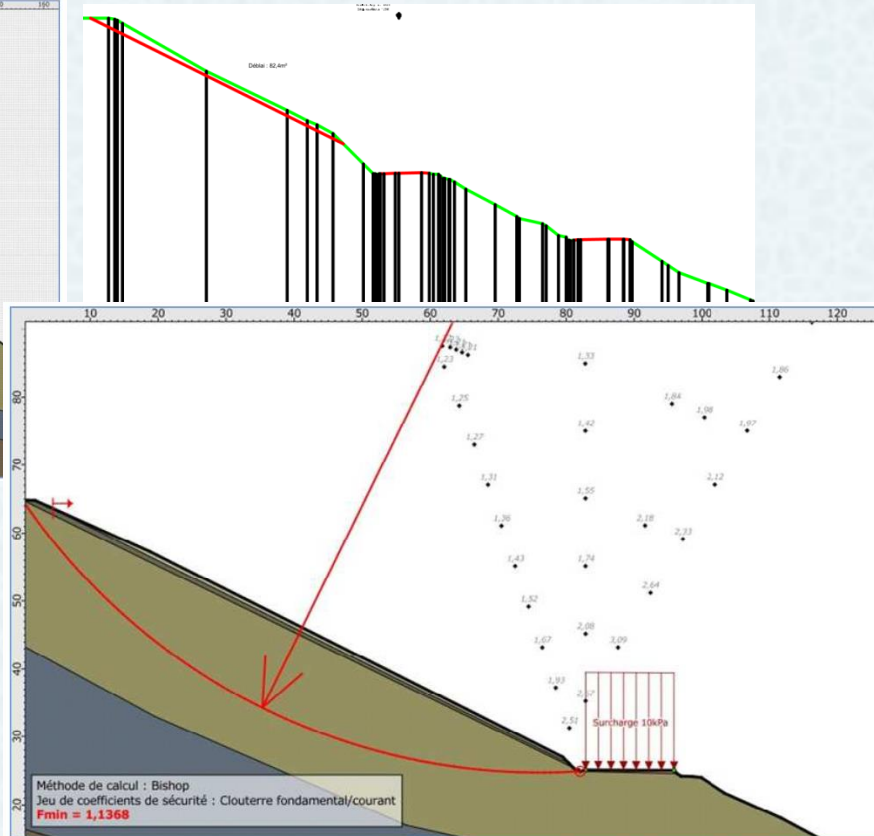
*Profil type de la purge « définitive » des masses instables du talus amont de la PF sup*

Glissement de la couverture meuble – talus amont de la PF sup

Traitement définitif : **purge sur 2 m d'épaisseur  $\sim V = 100 \text{ m}^3/\text{ml}$**

Purge des masses instables

1 rangée de drains subhorizontaux -  $Sh = 3 \text{ m}$

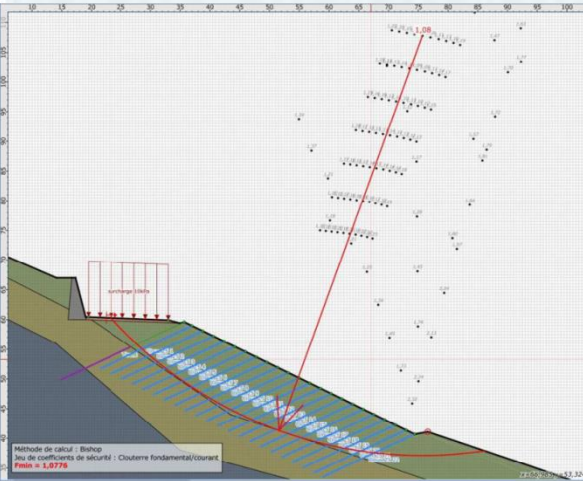
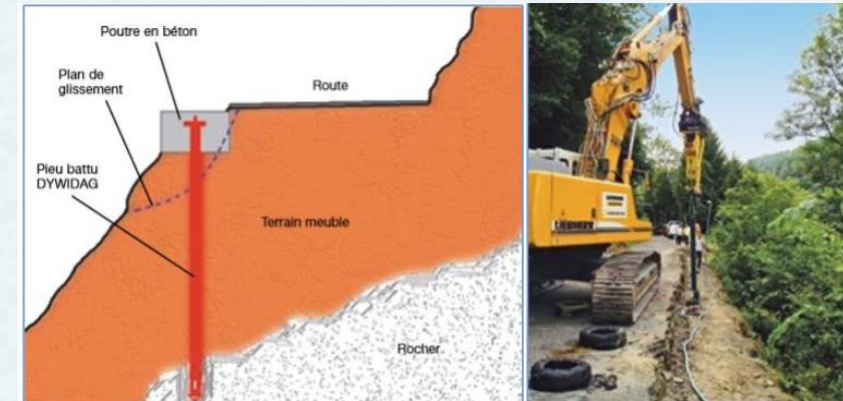
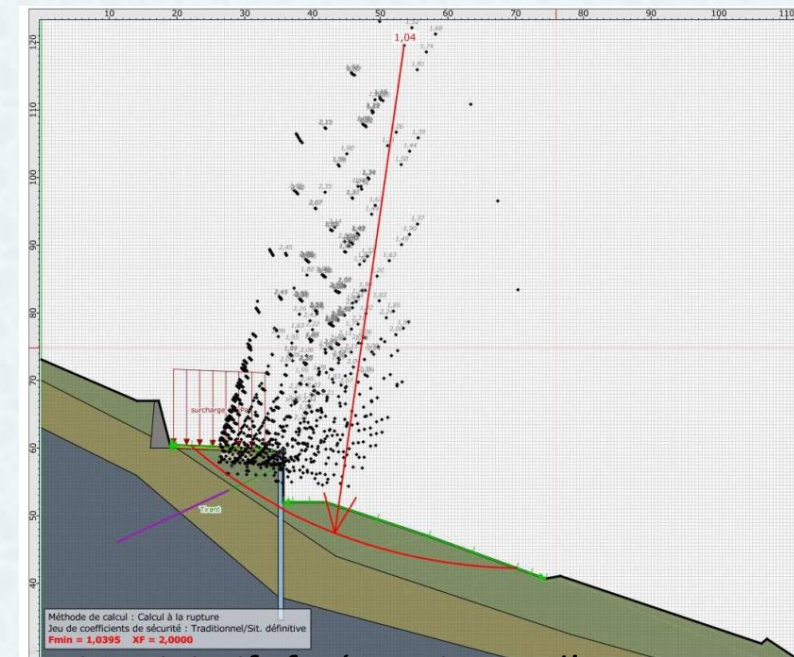
**Instabilité de type:** Glissement aval de la plateforme inf

1. Clouage et tirants d'ancrage
2. Changement de tracé
3. Pieux battus et tirants d'ancrage
4. Pieux jointifs forés et tirants d'ancrage

- Drainage
- Géogridde de renforcement

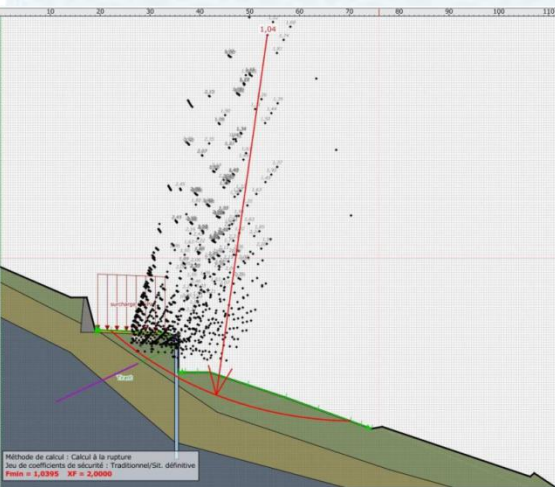
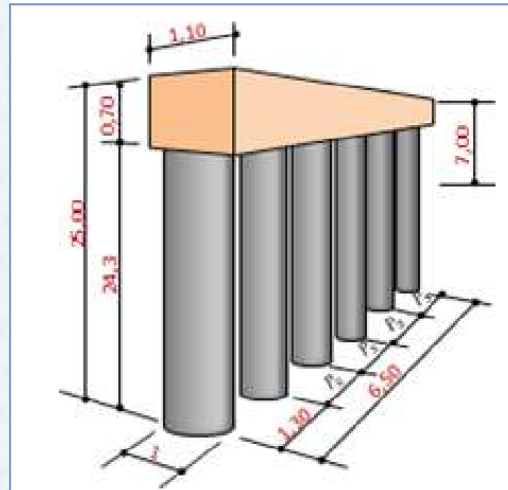
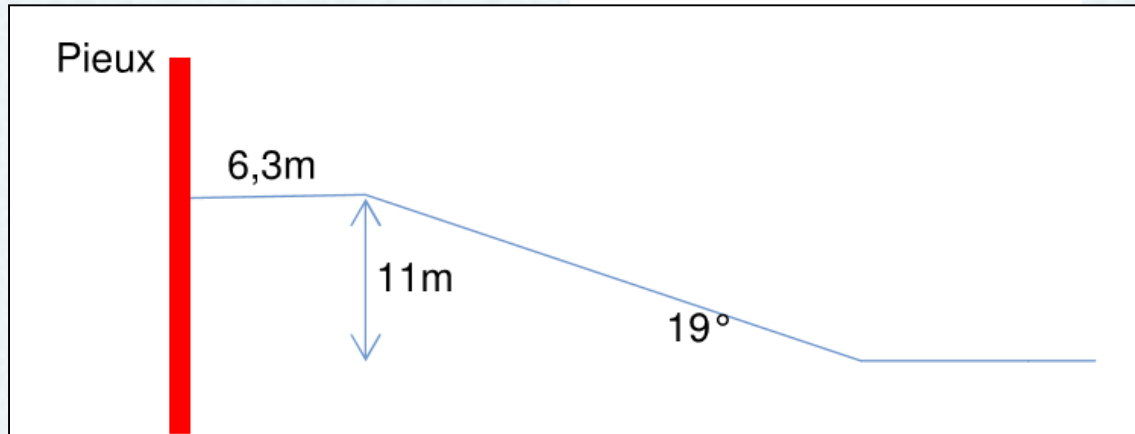
Allègement en tête aval associé au soutènement – zone 5

**Instabilité de type:** Glissement aval de la plateforme inf

1. Clouage et tirants d'ancrage
2. Changement de tracé
3. Pieux battus et tirants d'ancrage
4. **Pieux jointifs forés et tirants d'ancrage**

- Drainage
- Géogridde de renforcement

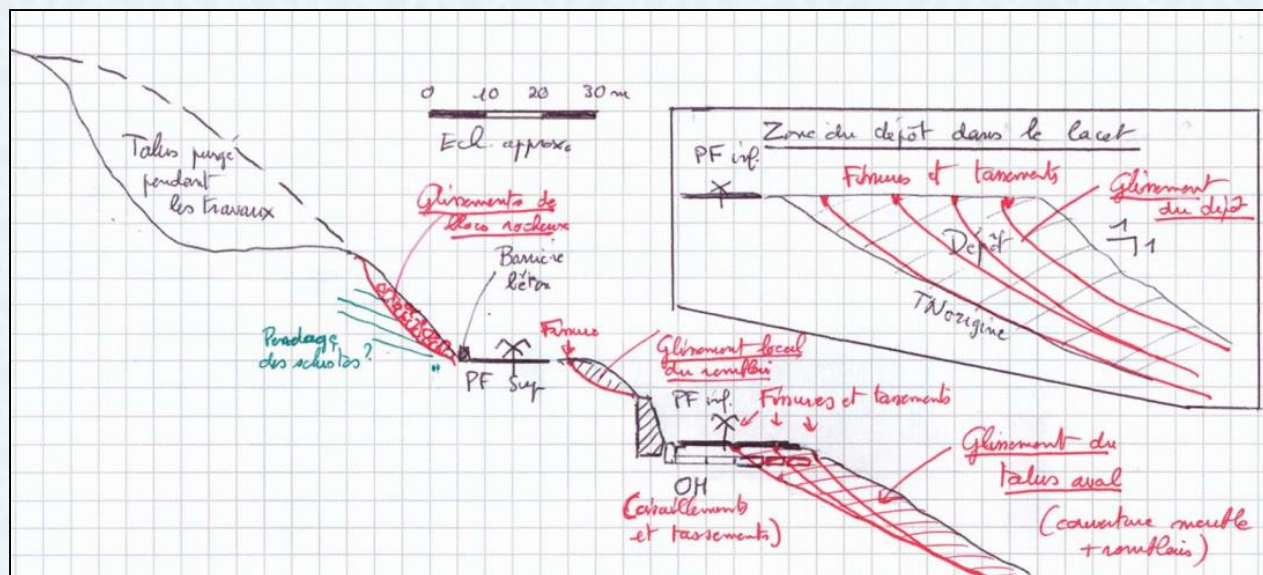
Profil schématique et schéma de rupture : purge réalisée en crête du talus amont de la PF sup – zone 5

Ecroulement rocheux du talus amont de la PF sup

Traitement d'urgence pendant les travaux : **purge/ crête de talus**

Purge des masses instables

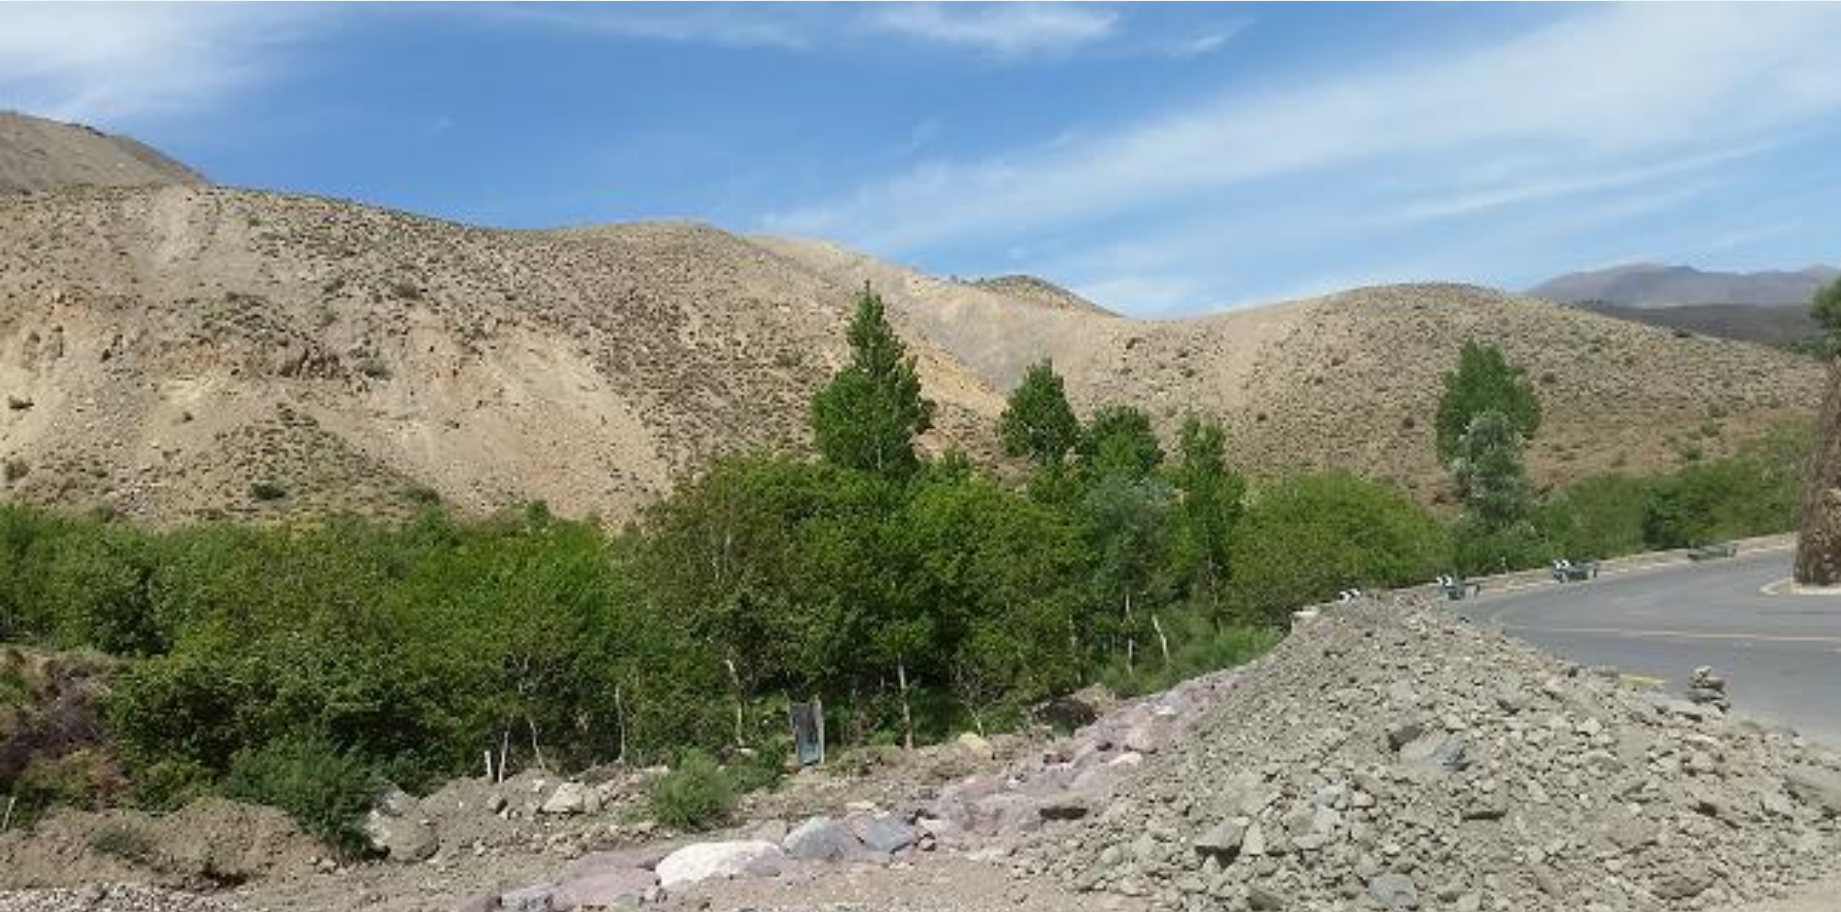
*zone d'instabilité n°2, PK338.400/338.82*

*Peut-on éviter la mobilisation  
des montagnes ( étude d'impact  
dans les règles de l'art) ?*

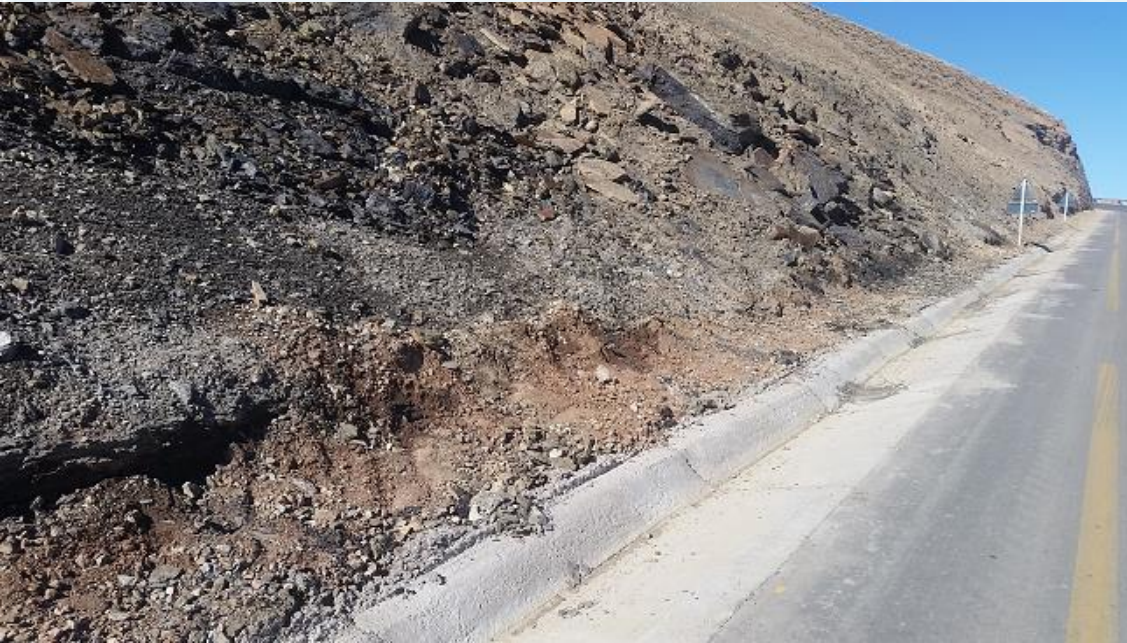
*zone d'instabilité n°4, PK341.16/341.37*

*Mouvement après la période de neige*

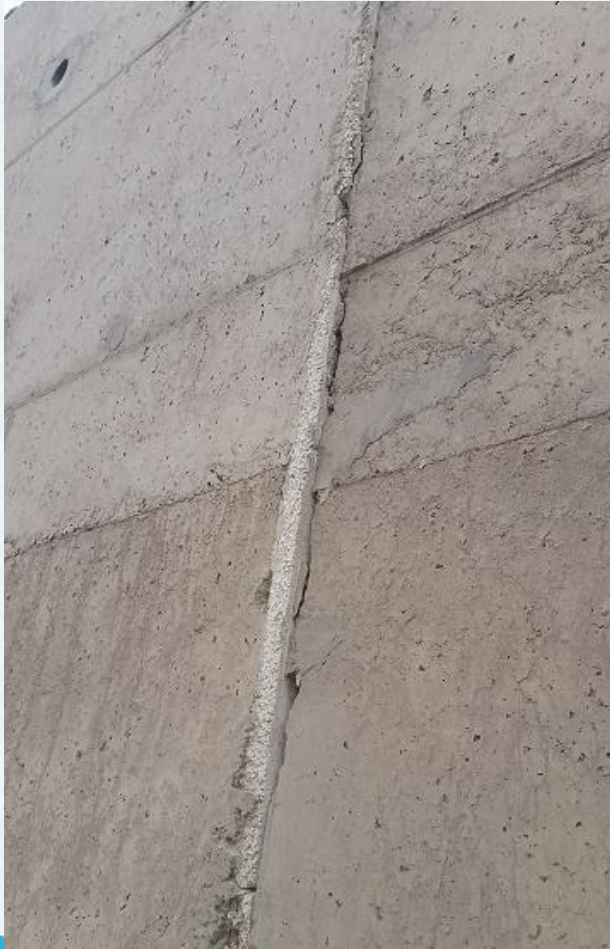
**zone d'instabilité n°5, PK341.91/342.10**

**Mouvement de mur de soutènement (pas de façon significative)**

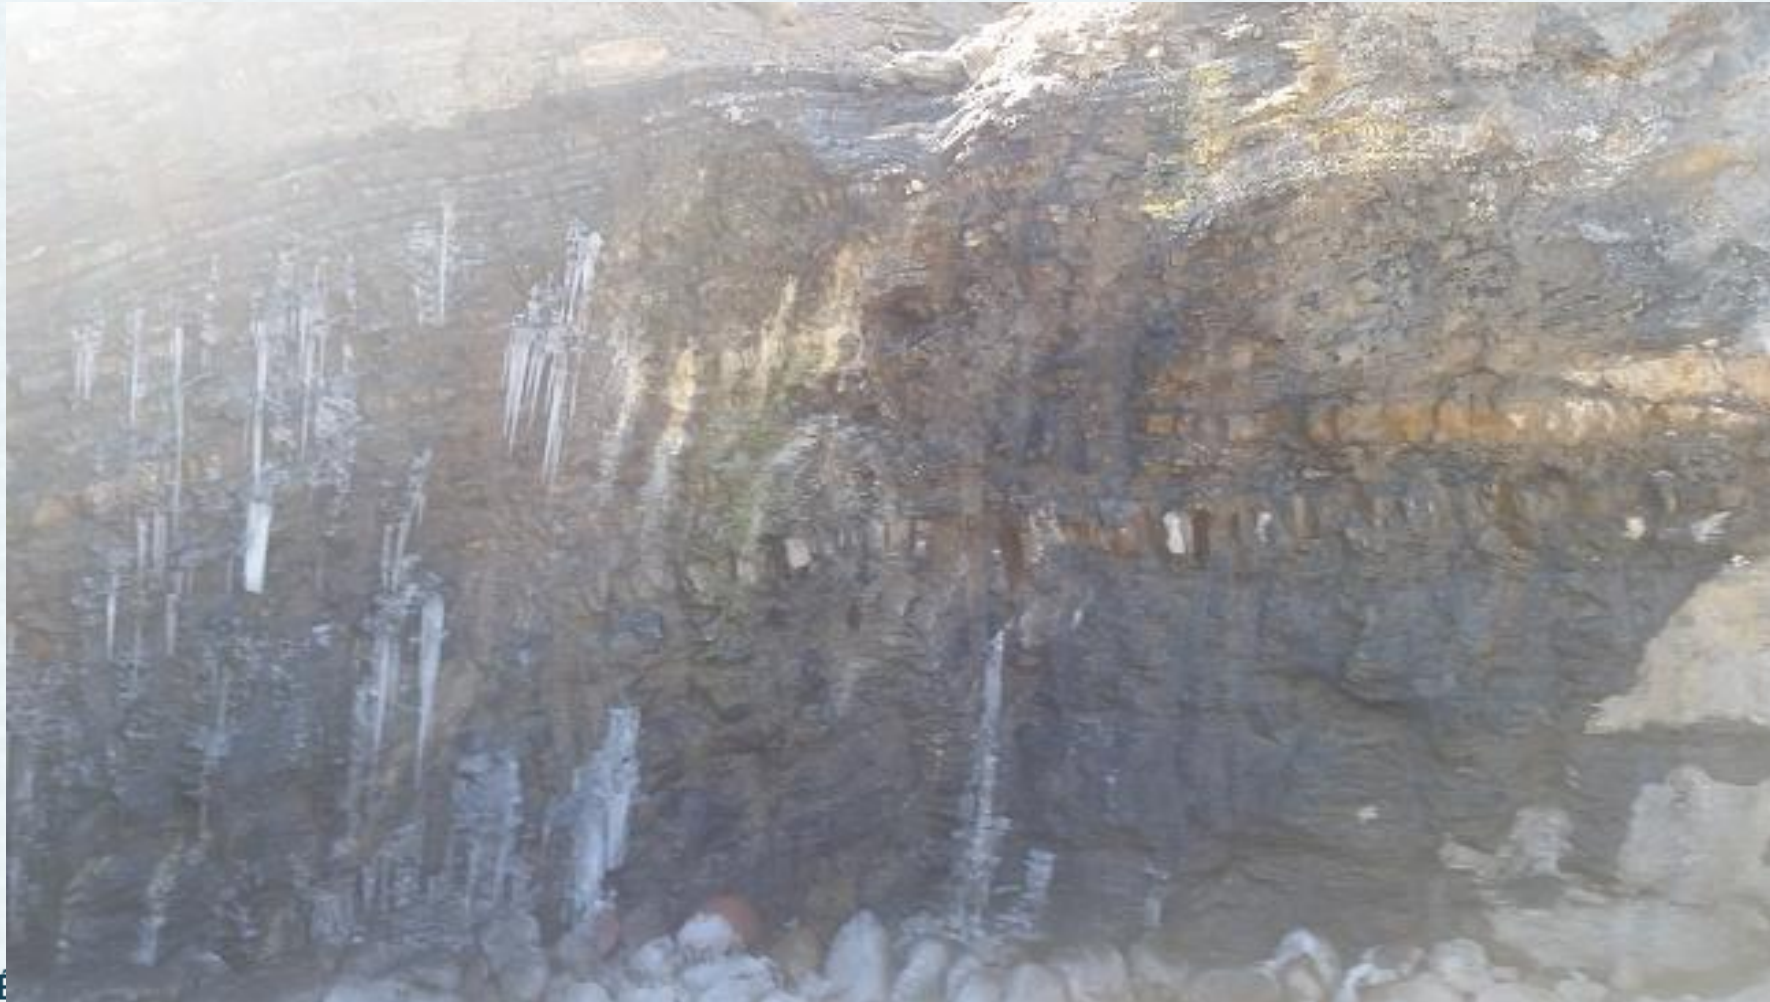
Apport d'eau (faible nappe)  
mais avec des failles qui  
mettent en charge les lacets

Fente de la neige

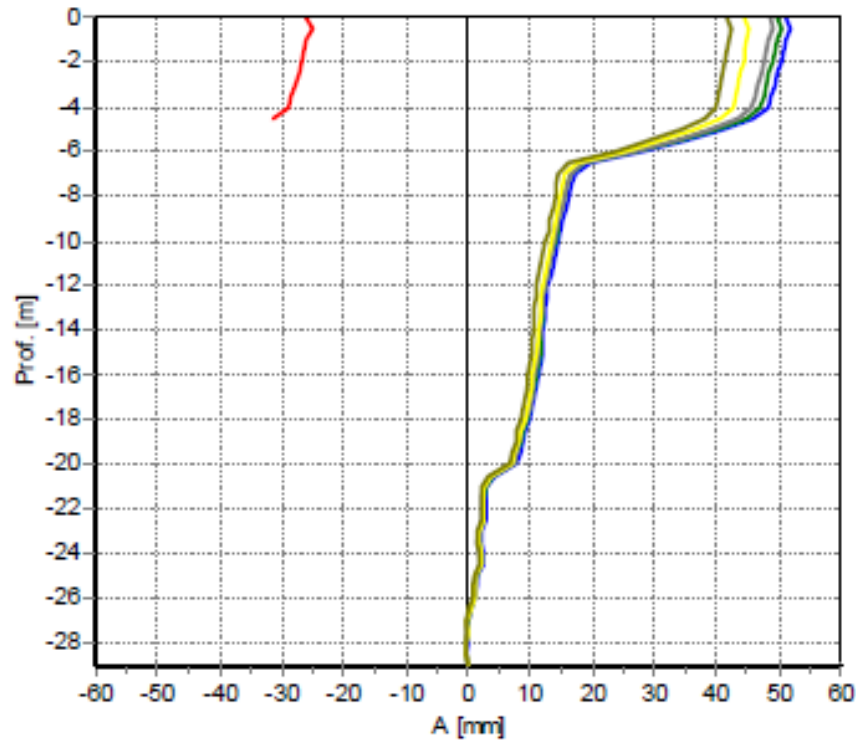
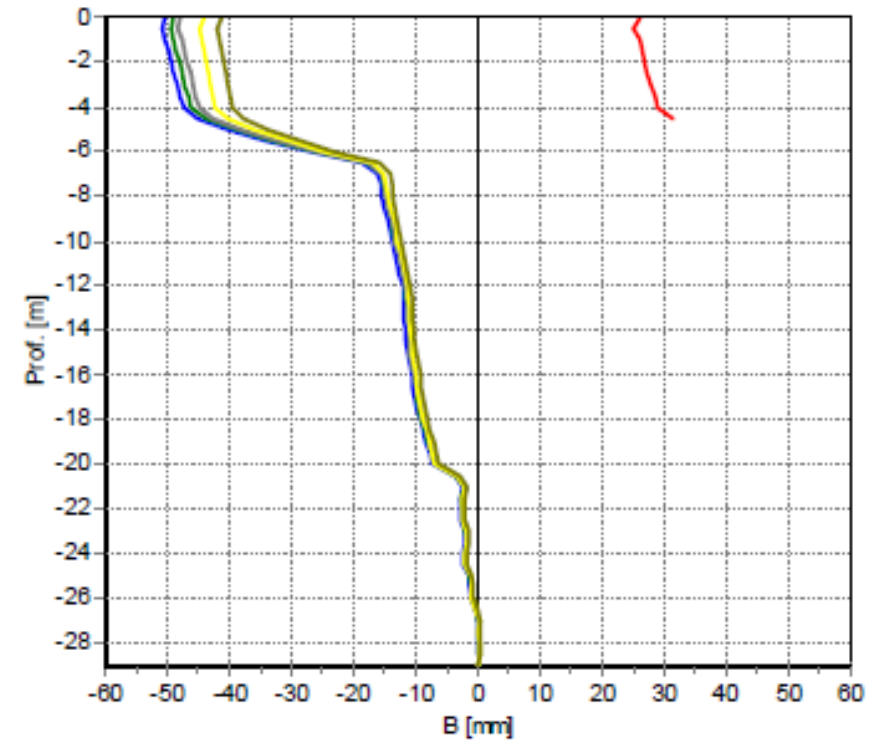
Conséquence sur les zones déstructurées zone de vallées «mouvement existait bien avant »
