**Amélioration du niveau de service et de sécurité  
et maintien de la fonctionnalité des routes dans  
des sites instables:**

**Cas de la RN9 reliant Marrakech et Ouarzazate -  
tronçon entre Taddart 2 et le col Tizi N'Tichka**

**Meryem EL MATARI/ METLE-DR**

**Hamou MANSOURI/ LPEE-CES**

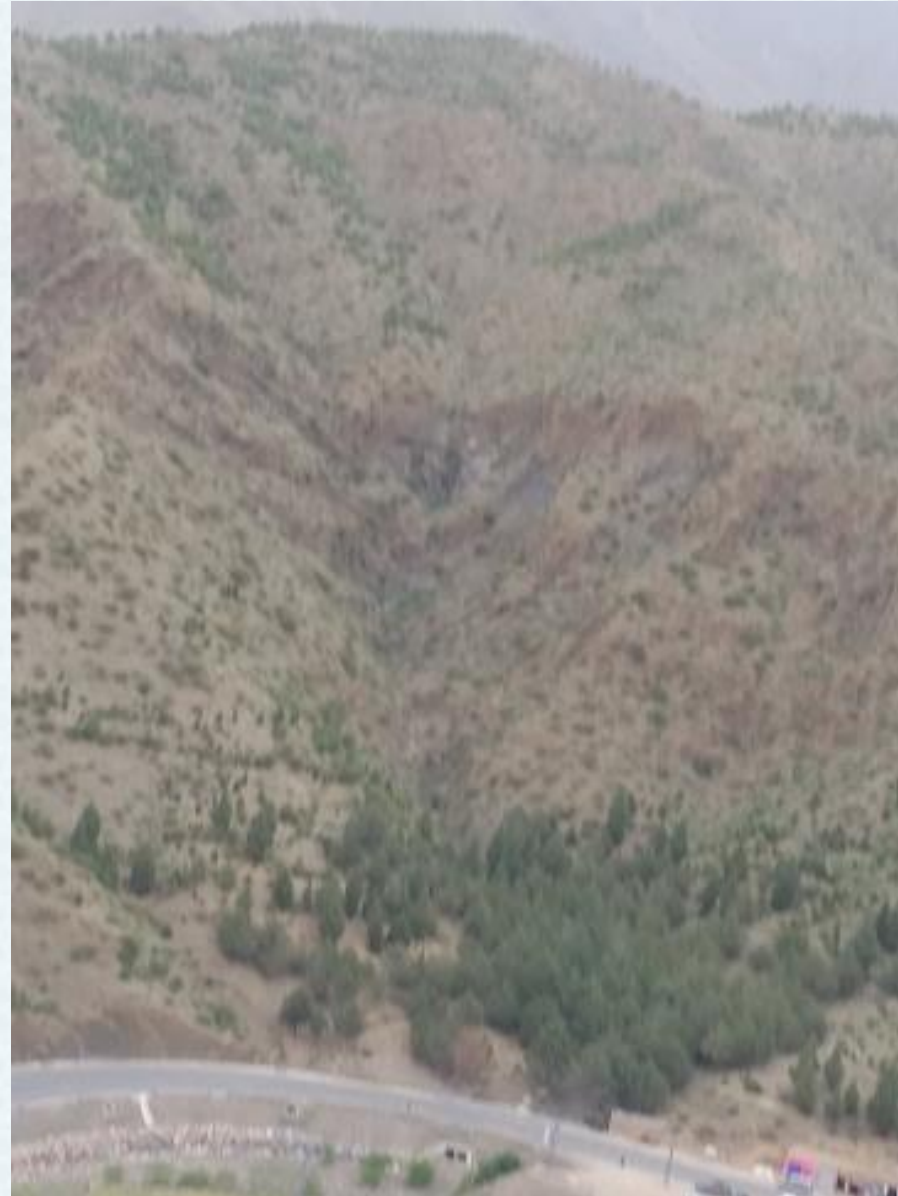
*Vue de près de la zone en talweg,*

- Gradient de compétence
- Talweg cachés

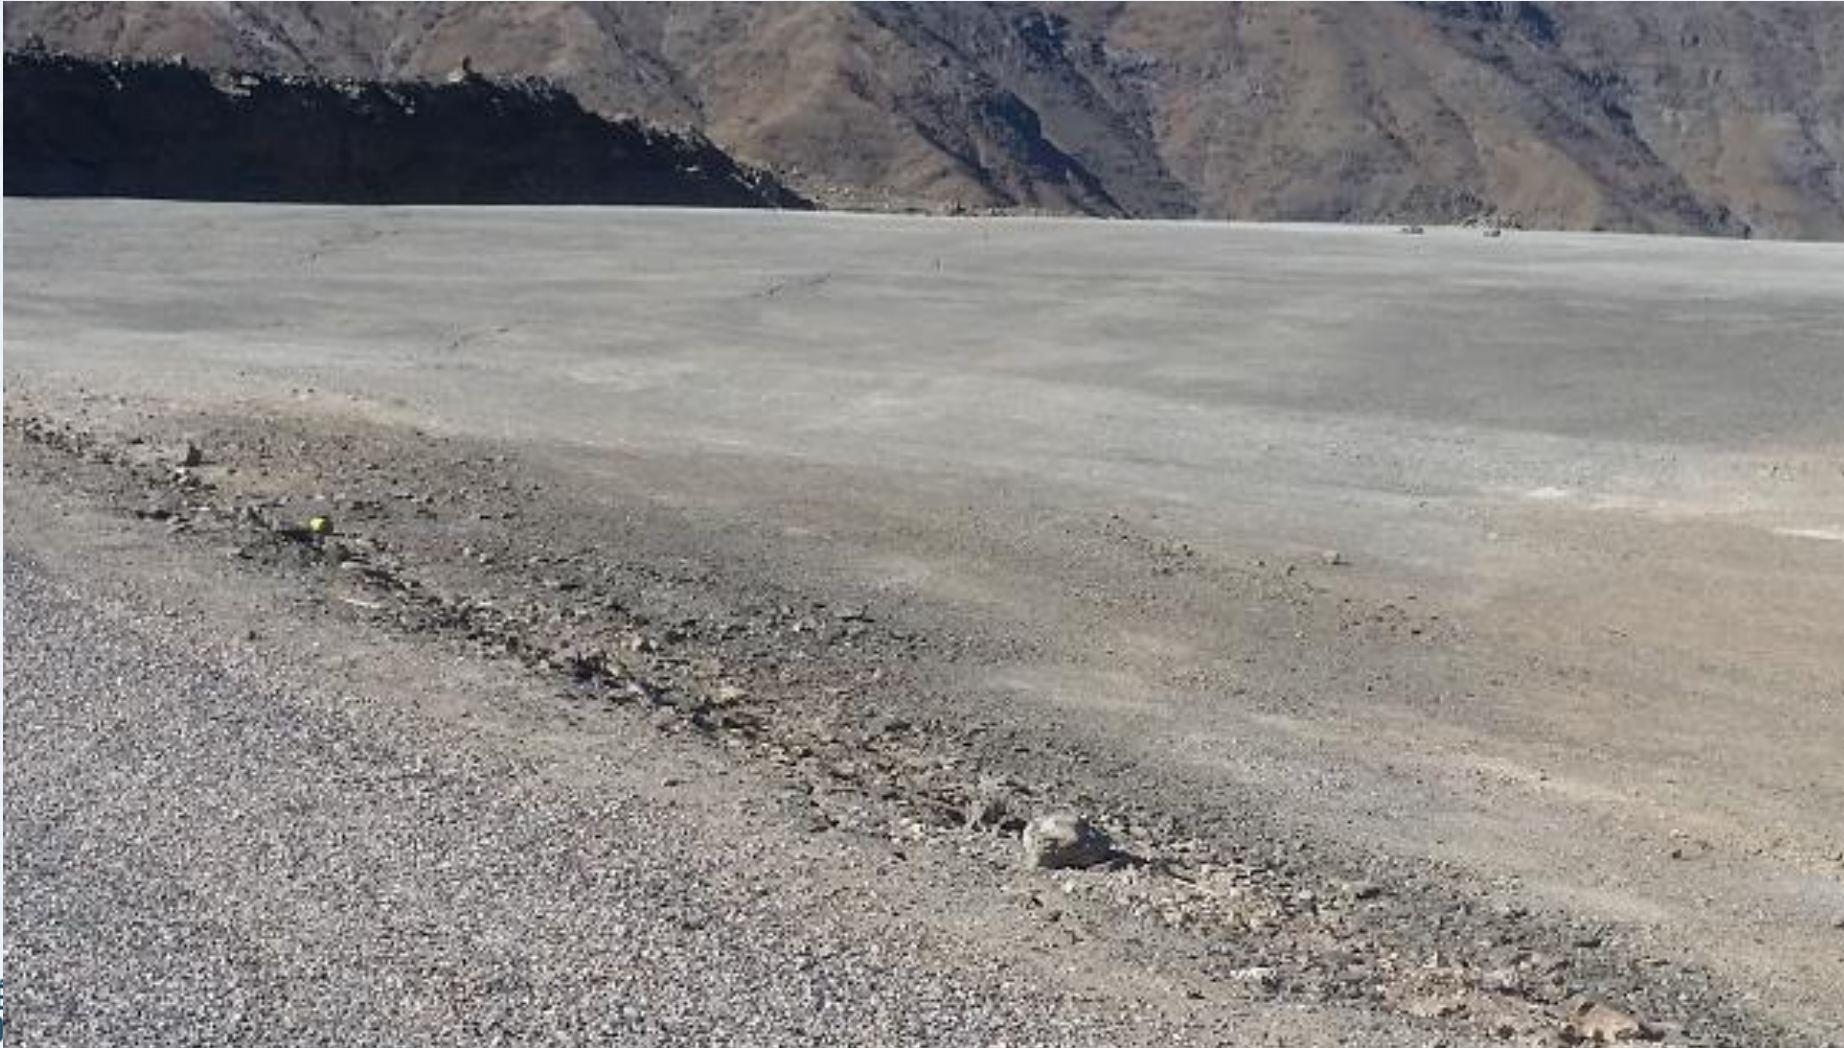
Surcharge des versant dans un équilibre précaire,

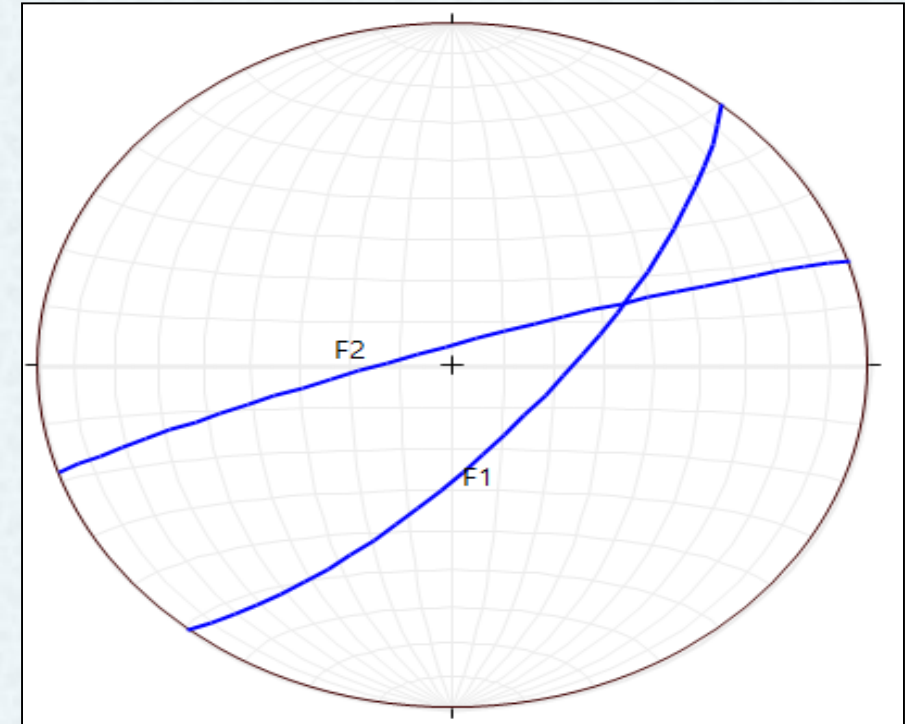
Elargissement du coté déblai - désorganisation et écrasement de la roche tendre le long des discontinuités
