STABILITE DES MASSIFS ROCHEUX FRACTURES

Caractérisation géotechnique
et modélisation numérique

Déblai 11 la voie express
Taza-Al Hoceima à Bouârma

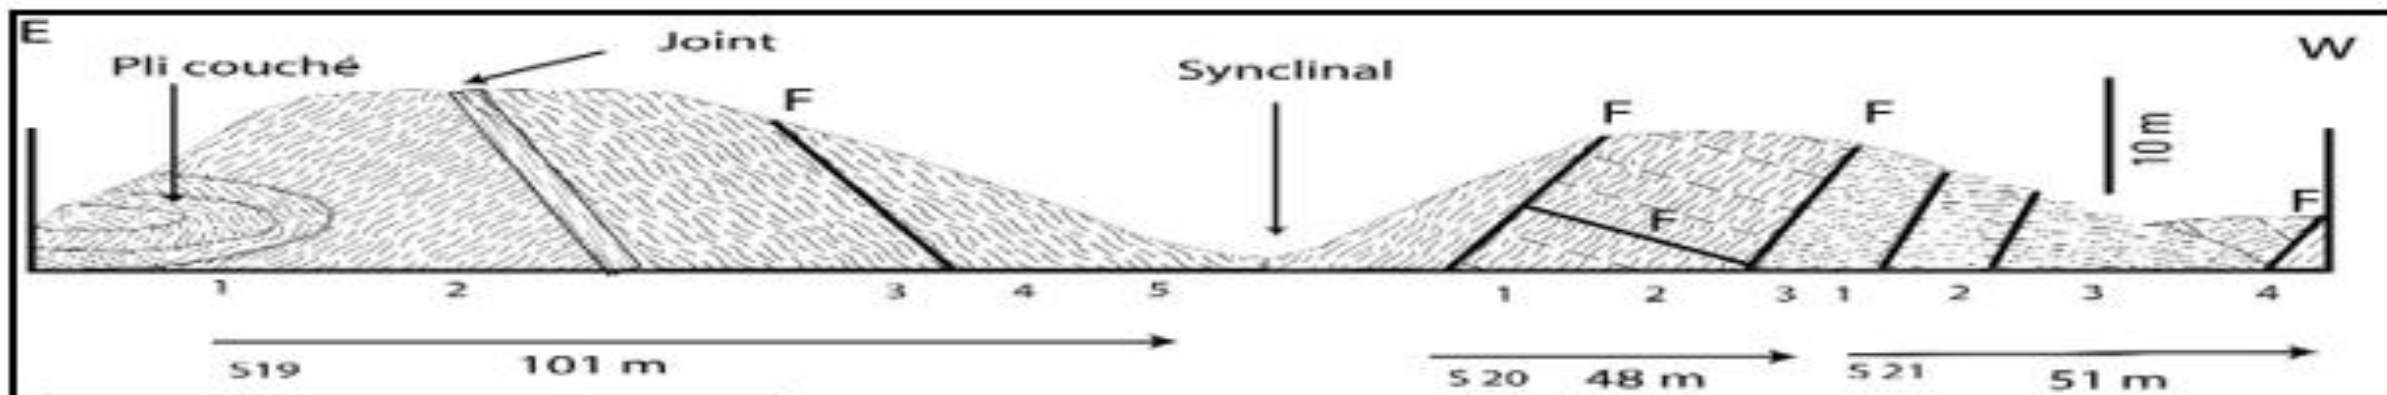
Matrice de la section 19 affectée par deux familles de fractures avec pendage dans deux directions

Matrice constituée de schiste marneux avec fort pendage (section 21)
