**EXPERIMENTATION DE LA  
GRAVE VILLAFRANCHIENNE  
TRAITEE AU CIMENT**

**Mr. M. FAHIM  
( CNER )**

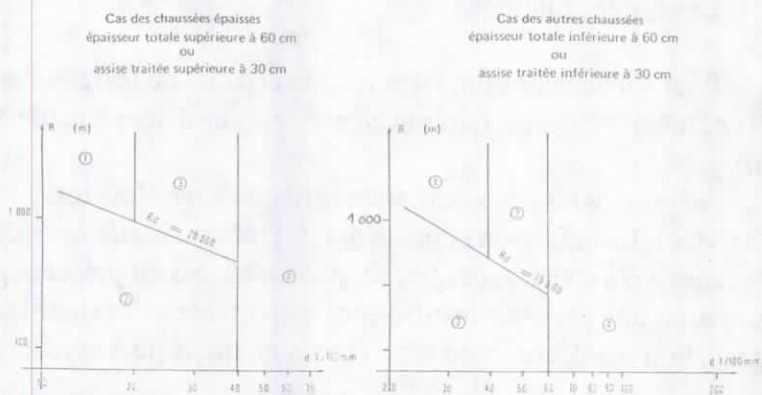
Fig 2 : Interprétation de la mesure du produit  $R.d$

Zone 1: Assises traitées de bonne tenue sur un support correct

Zone 2: Assise traitée dégradée sur un support correct

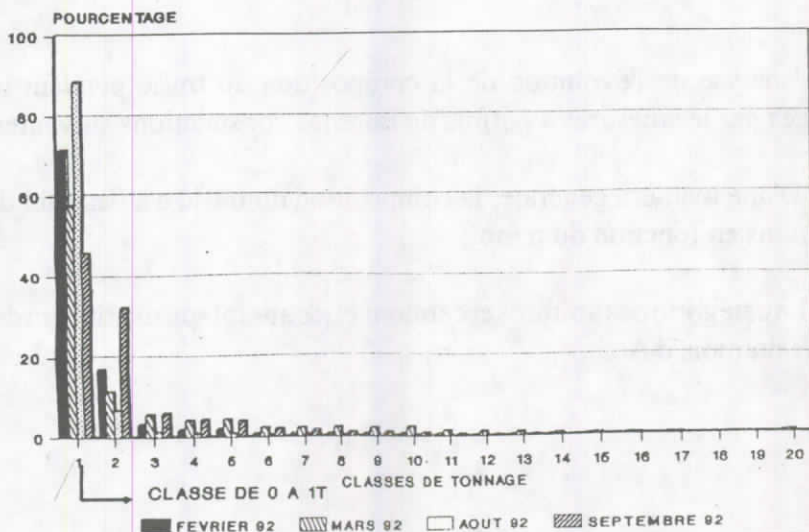
HISTOGRAMME DE REPARTITION DES POIDS  
DES ESSIEUX  
(EVOLUTION DANS LE TEMPS)

- La proportion des essieux de la classe de tonnage 0 à 1 tonne est très élevée dans le trafic global (elle varie de 46 à 88% selon les mois);
- La proportion des essieux légers (0 à 1 tonne) varie selon les mois et a atteint un maximum de 88% au cours du mois d'Août qui correspondait à une forte augmentation du trafic léger.
