REPARATION ET CONFORTEMENT  
DU PONT MOHAMED V SUR OUED  
TAHADARTZ - RP 2 AU PK 243 +000

M. MAHBOUB - SEPROB

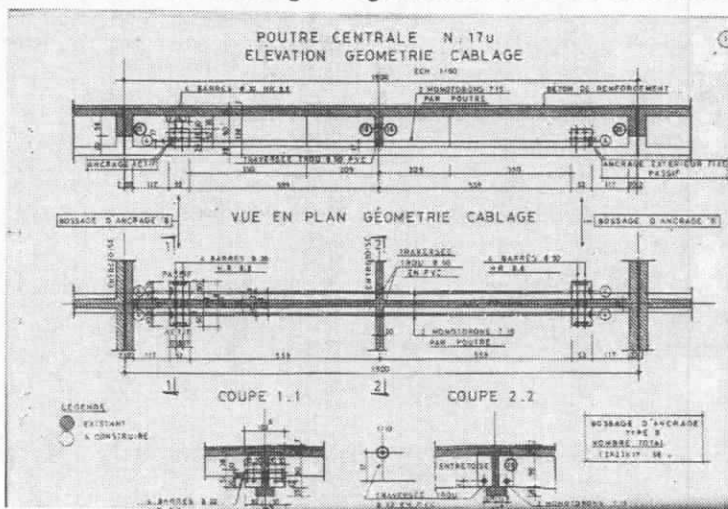
- Coulage d'un hourdis complémentaire de 7 cm , après décapage du revêtement et de l'étanchéité, préparation du support et scellement d'armature de couture.
- Ragréage des poutres, injections de fissures mise en place de la précontrainte additionnelle et mise en tension des câbles après obtention des résistances requises.

Ce phasage devait être scrupuleusement respecté de telle manière que le hourdis complémentaire participe à la résistance de la section et ne constitue pas un poids mort, aggravant les sollicitations dans les poutres dont l'insuffisance vis à vis des surcharges réglementaires a été démontrée.

La précontrainte additionnelle longitudinale qui comble le déficit en armatures passives des poutres, est constituée de :

- 3 câbles monotorons T 15 gainés graissés de part et d'autre pour les poutres de rives, avec relevage des câbles sur les appuis, pour réduire l'effort tranchant.
- 1 monotoron T 15 gainé graissé de part et d'autre pour les poutres centrales, sans relevage des câbles vers les abouts.

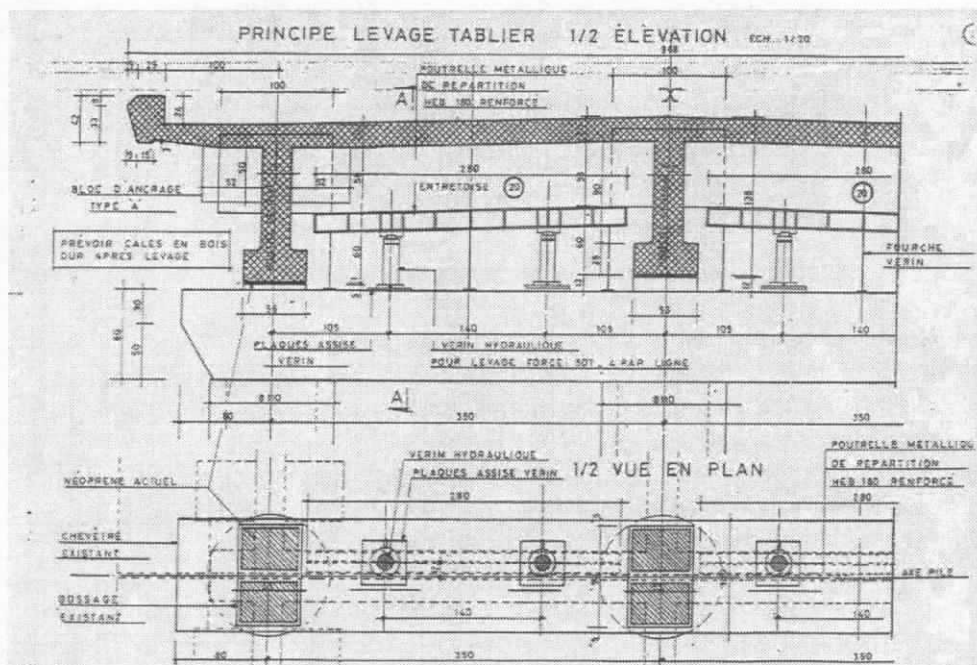
Pour ces travaux , le matériel de vérinage choisi est composé de vérins hydrauliques d'une force de levage de 50 tonne chacun et adaptés à l'encombrement disponible entre le chevêtre et les entretoises.

Ces vérins disposent d'une longueur de course importante et sont munis d'un système de sécurité qui consiste à bloquer la tête de la vis en cas de retour ou de chute de pression du fluide.

L'emplacement des vérins hydraulique s'est fait suivant les instructions du bureau d'études de façon à ce que leurs actions s'exercent dans l'axe de l'effort à produire (4) quatre vérins ont ainsi été disposés par ligne de levage, sous une entretoise d'appuis constituée d'une poutrelle métallique renforcée, afin de répartir les efforts sur l'entretoise du tablier.
