# CONFORTEMENT DU GLISSEMENT DE TERRAIN AU NIVEAU DU PK 255 DE LA RN 6 LIAISON FES – TAZA

Par FAKIHI M. / DPE Essaouira

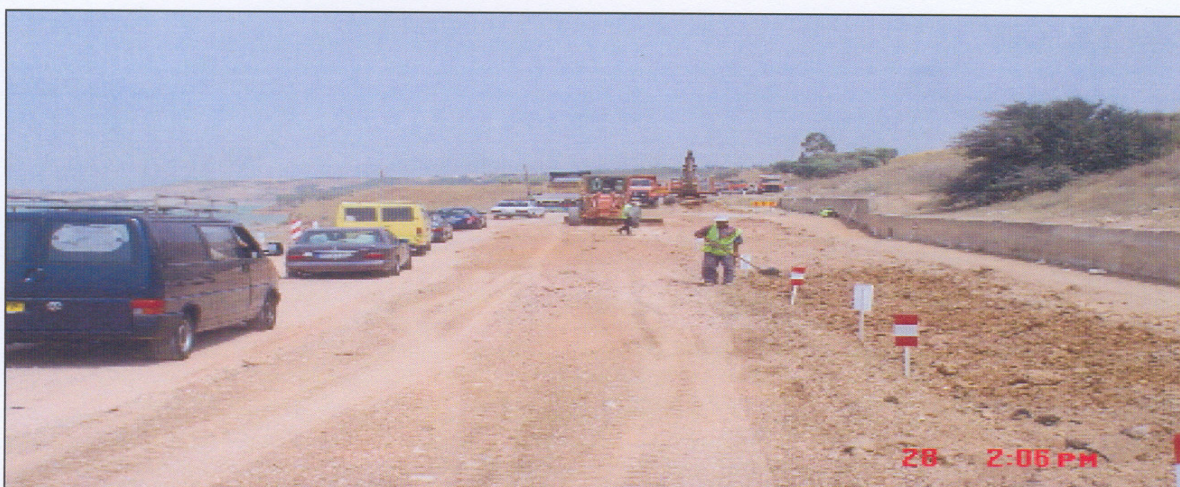
**P4**

**Reprofilage de la chaussée existante et aménagement de la première déviation et plateforme de travaux de foration côté mûr ONCF**
