# Stabilisation du déblai 15 de l'autoroute Marrakech – Agadir

Mlle Hanane BENGUEBOUR, M Abdeslam DEBBARH

*RÉSUMÉ. Le déblai 15 est un ouvrage à caractère particulier qui a subi plusieurs types de ruptures et d'instabilités aussi bien au cours des travaux qu'après la mise en service de l'autoroute. Face à ces phénomènes d'instabilité qui menacent la sécurité des individus et celle de l'ouvrage, beaucoup de moyens ont été déployés pour le stabiliser. L'auscultation du déblai ainsi que la mise en place de l'instrumentation adaptée ont permis de définir les zones instables, de déterminer les masses en mouvement et d'identifier des solutions de confortement aux différents désordres survenus.*

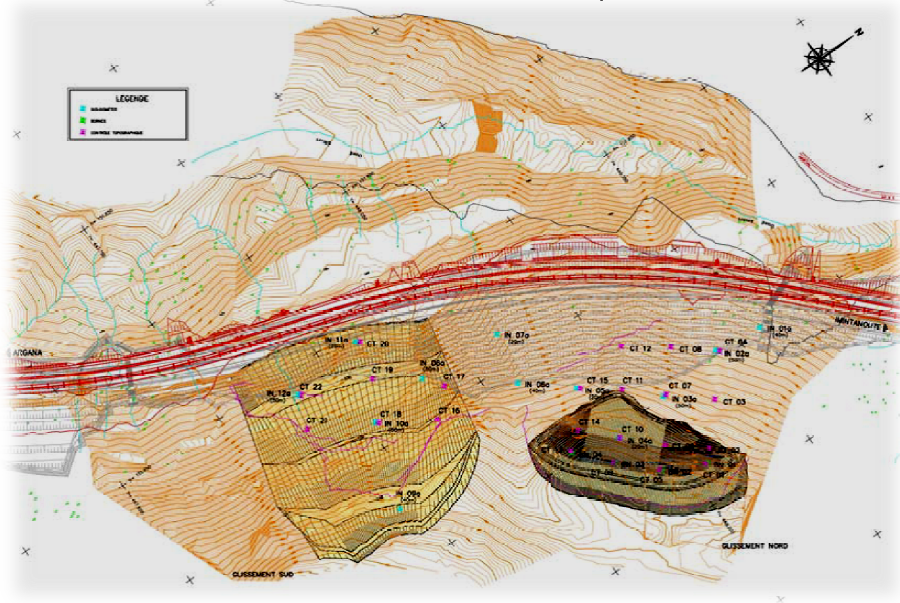
**Figure 2 :** *Vue en plan du D15*

- La zone Nord : constituée d'une alternance de grès de siltstones et d'argilites et caractérisée par une ligne de glissement en crête.
- La zone Sud : constituée d'éboulis d'épaisseur importante et reposant sur les mêmes formations que la zone nord, elle était le siège de glissements plans des terrains superficiels. Aucun signe d'instabilité profonde n'a été détecté au niveau de cette zone.

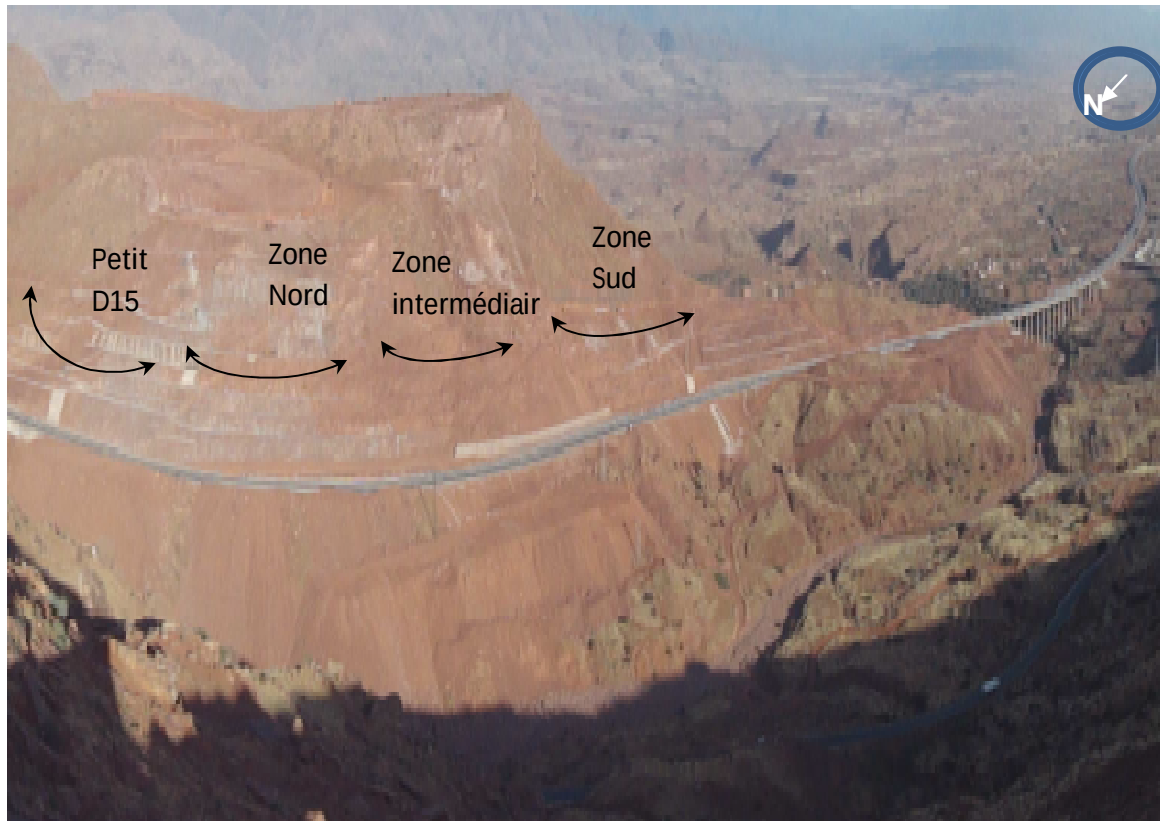
**Figure 3 :** *Vue par satellite de la zone du déblai 15*

Après la mise en service et pendant la phase d'exploitation, le déblai a été scindé en quatre parties selon le type de désordre enregistré et le type de traitement opéré :

1. Zone extrême Nord (petit D15) ;
2. Zone Nord ;
3. Zone intermédiaire ;
4. zone Sud ;

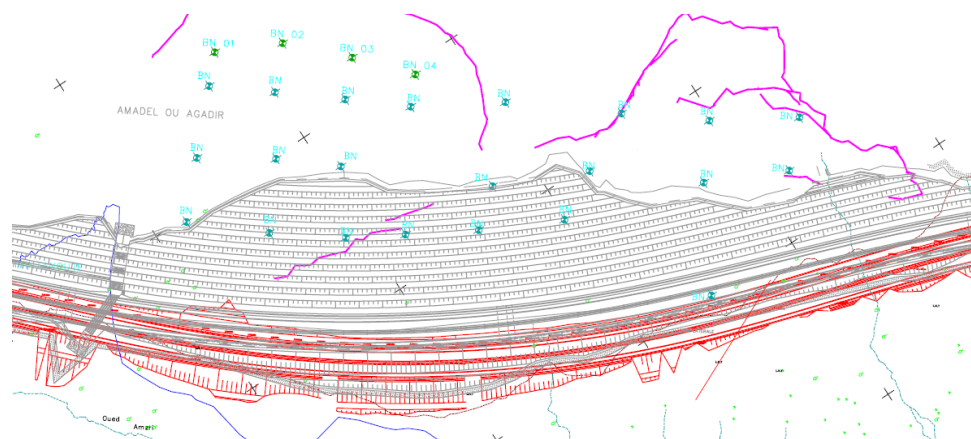
Implantation des sondages carottés

Les résultats des sondages ainsi que les essais réalisés sur les carottes, ont montré que 65% du massif nord est constitué de grès à faible densité de fracturation.

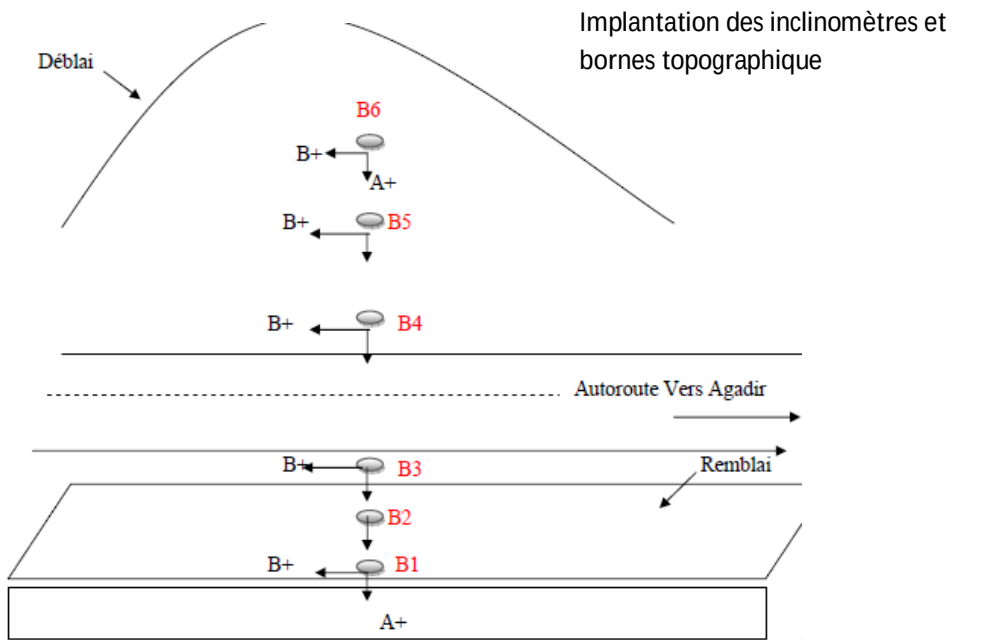
Croquis de l'implantation des nouveaux inclinomètres

Les suivis inclinométriques montrent des déplacements faibles des anciens inclinomètres (atteignant un maximum de 6cm au niveau d'un seul inclinomètre) à légèrement élevés (atteignant 9cm) pour les 6 nouveaux inclinomètres (B1 à B6) qui se sont stabilisés vers la fin de l'année 2012.

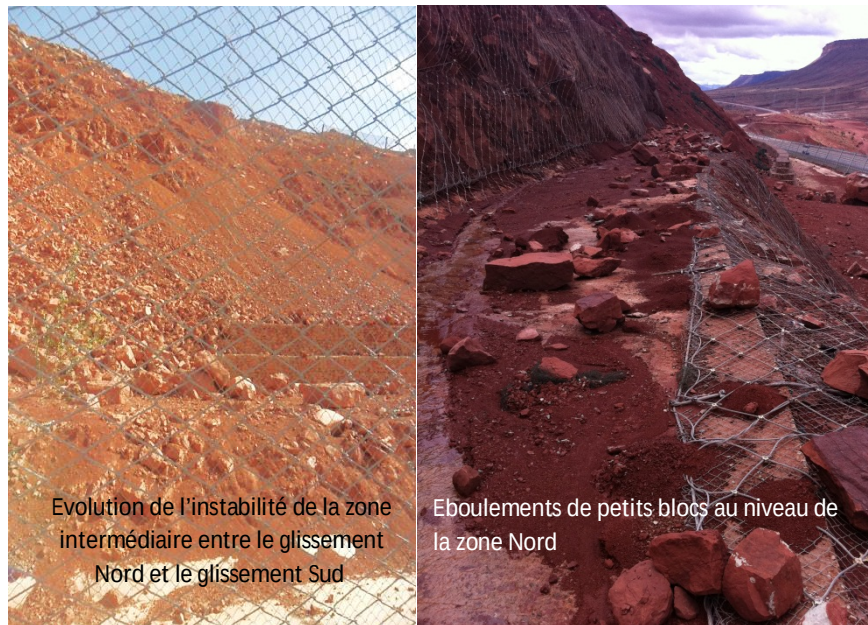
Début mai 2011 : Chute d'un gros bloc au niveau de la zone intermédiaire (non couverte par la parade) ;

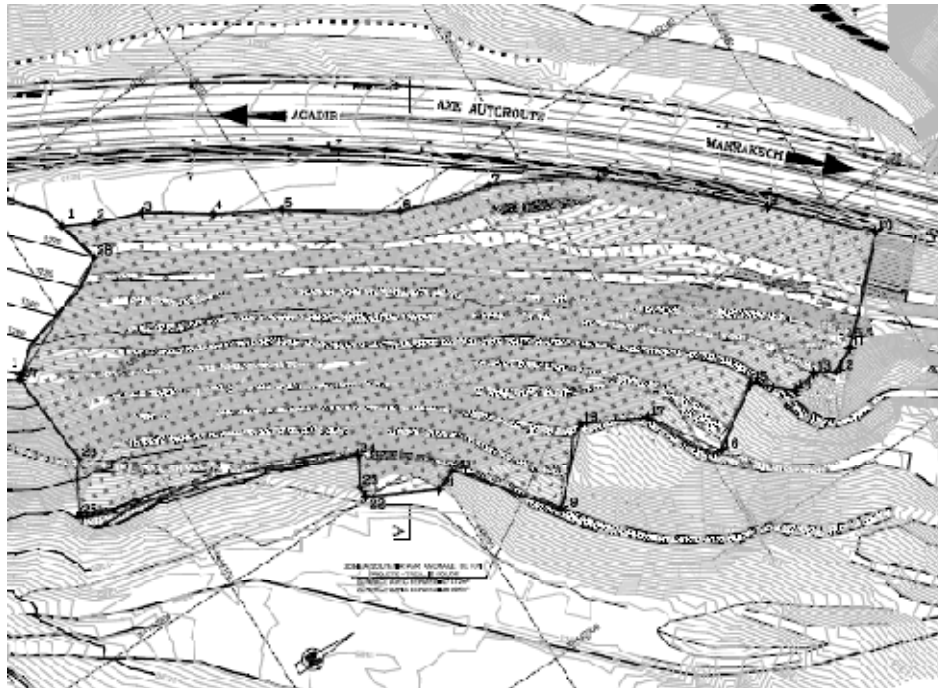
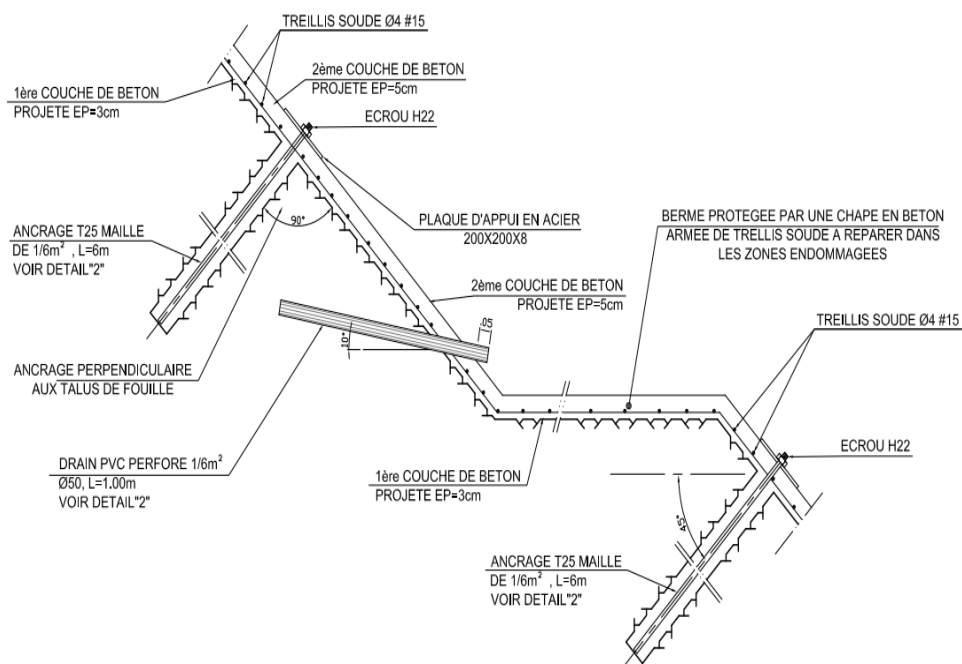
DETAIL "1"

*Solution non encore exécutée étant donnée la stabilité du traitement grillage + câbles torsadés. Pour l'instant on s'est contenté de vider les ventres des grillages qui se sont emplis de matériaux effrités.*

- Enlèvement de la protection existante constitué de : câbles doubles torsions et du grillage ;
- Forage de diamètre 110 mm d'une longueur de 6 ml perpendiculaires au talus du déblai et armatures passives de diamètre 25 mm, selon une maille de 3x2m ;
- Réalisation du béton projeté en deux couches de 5 +3 cm avec la mise en place de treillis soudés ;
