## LA CONCEPTION DES OUVRAGES D'ART ROUTIERS ET LEUR DURABILITE

par A. ESPRESATI

*Chef du département physique et chimie  
du laboratoire public d'essais et d'études*

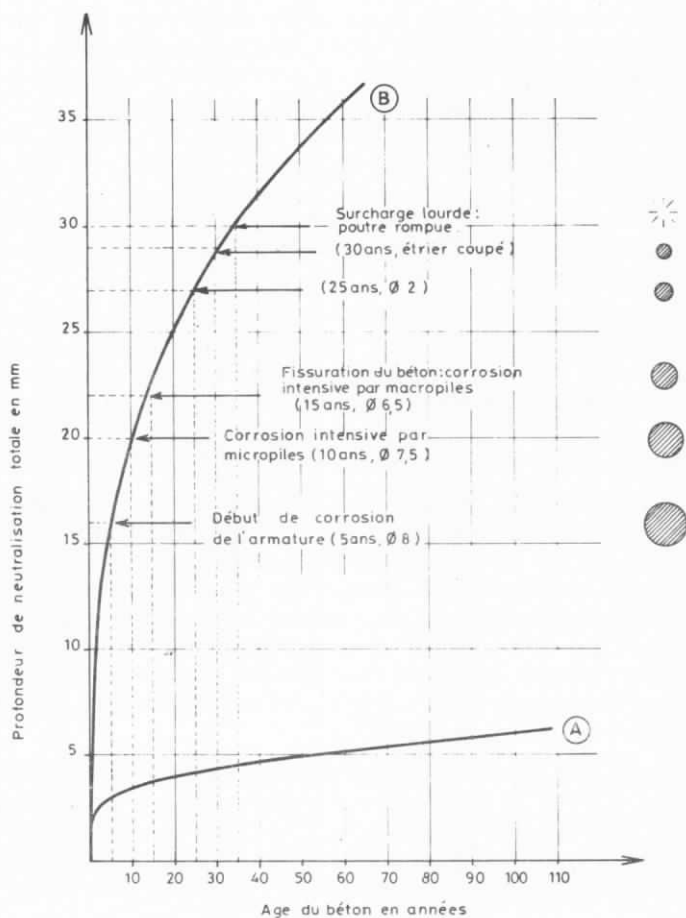
Fig: 1

# SCENARIO DU DEVENIR DE DEUX BETONS ARMES

- Un an après coulage la profondeur de neutralisation totale est de 8 mm, la neutralisation partielle est plus profonde.
  - Cinq ans plus tard, la neutralisation totale a atteint 16 mm (la progression n'est pas aussi régressive que sur le béton à porosité fermé). Les Chlorures ont cependant déjà atteint le niveau de l'armature où la baisse partielle d'alcalinité est également sensible : la corrosion de l'armature s'amorce ; les irrégularités métallographiques et de conditionnement commencent à former des micropiles de corrosion.

- Au bout de 10 ans, la neutralisation totale aura atteint 20 cm, le niveau de l'armature. La teneur en Chlorures, principalement Chlorures de Sodium, à ce niveau a fortement augmenté, le béton est devenu hygroscopique, il retient facilement l'humidité ; la corrosion devient intensive, les oxydes produits par la corrosion plus volumineux que le métal à partir duquel se sont formés donnent naissance à une contrainte radiale autour de l'armature.

- Lorsque le béton est âgé de 15 ans, le diamètre des étriers O 8 est devenu de 6,5 mm ; la contrainte radiale finit par provoquer la formation d'une fissure sur la section de béton la plus étroite, celle à l'aplomb de l'armature. La corrosion reçoit alors une nouvelle impulsion : en effet, l'air l'oxygène, qui est en définitive le moteur de toutes les corrosions métalliques, accède librement au niveau de l'armature, aux macropiles de corrosion de faible intensité électrique se joignent des macropiles créés entre cette zone du béton, neutralisée, chlorurée et aérée, et des zones adjacentes à l'armature plus profonde, encore alcalines, faiblement Chlorurée et peu aérées ; la grande extension de ces deuxièmes zones, dites cathodiques, par rapport à la première, dite anodique, fait que le courant de corrosion au niveau de la petite zone anodique est très intense : la vitesse de la corrosion est plus que décuplée.

Ajoutons que le graphique de la figure 1 qui représente cette évolution, se base évidemment sur l'extrapolation des observations sur des ouvrages de différents âges et de différentes qualités de béton plutôt que sur des essais de laboratoire qui auraient dû débuter en 1983 et être poursuivis jusqu'à maintenant. Des expérimentations de cette durée sont évidemment très rares, d'autant plus que le ciment portland est né vers cette époque et que les premières constructions en béton armé sont encore postérieures. Il est plutôt indicatif que précis.

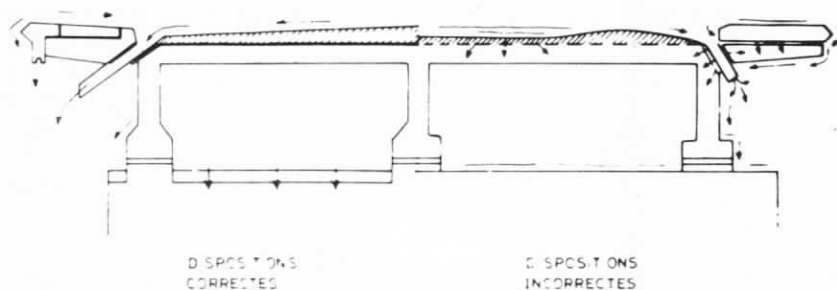
Fig 2

- H—Les gargouilles de drainage de la chaussée seront parfaitement étanches par rapport au béton du tablier qu'elles traversent le plus souvent. Elles seront disposées de telle manière que l'eau chassée ne vienne à aucun moment dans des conditions normales (faible vent), au contact des

structures de l'ouvrage (principalement talon des poutres, chevêtre des piles, sommier des culées). Elles seront constituées en un matériau non fragile (le plastique et le fibrociment sont à éviter car ils constituent souvent la cible de bergers oisifs). Leur bec sera coupé en biseau de façon à éviter des éclaboussements.
