# ENTRETIEN DES ROUTES PAR GRILLES DE FIBRE DE VERRE

## Présentation des grilles en fibre de verre de renfort anti-fissures

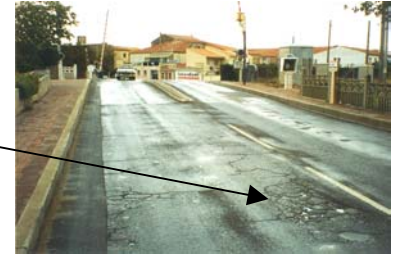
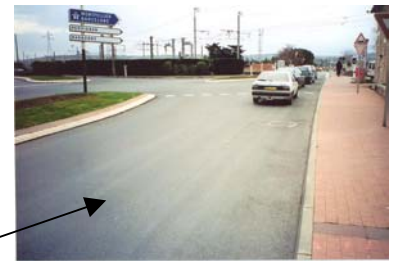
Depuis 96 le trafic est un T3.  
Photos prises en mars 2001 : 8 ans après, aspect parfait, pas de fissures.  
2005, 12 ans après, début d'affaissement sur 100 m<sup>2</sup> là où les déflexions étaient de 4 mm.

Photo prise en 1994 :  
Le 1<sup>er</sup> plan montre l'état de la chaussée.  
Cette zone n'a pas été entretenue

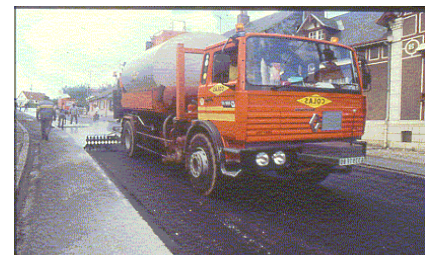
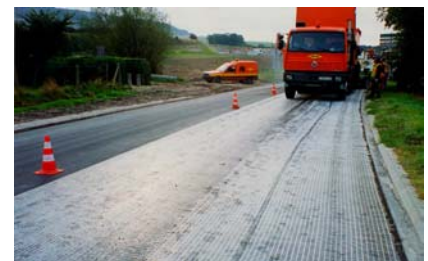
- Rabotage sur 10 cm
- Reprofilage : 1 à 2 cm
- 600g/m<sup>2</sup> d'émulsion à 65%
- Roadtex WG 2303 ( 35 x 70 KN/m)
- 8 cm d'enrobé au liant élastomère
- Travail en circulation alternée.

- 10 ans après, aucune fissures
- pas de déformations permanentes

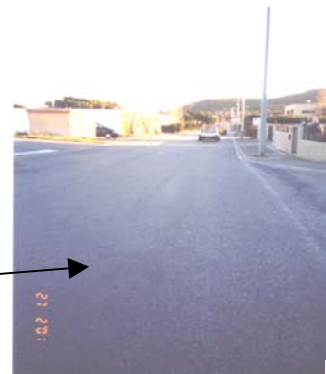
**Aspect le 27 février 2001 : pas de fissures, pas de déformations permanentes.**

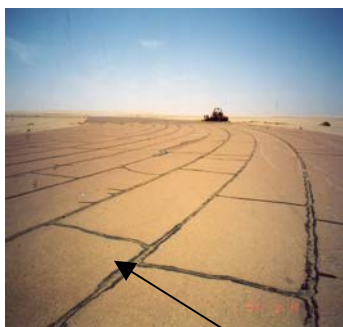
Etat de la piste

Les écarts jour / nuit de cette région du Sahara sont très importants pouvant être de plus de 40 °C par jour pendant plusieurs mois. Les enrobés de cet aéroport subissent ainsi de fortes contraintes de traction du fait de leur propre retrait thermique. D'où la création de fissures très rapidement.

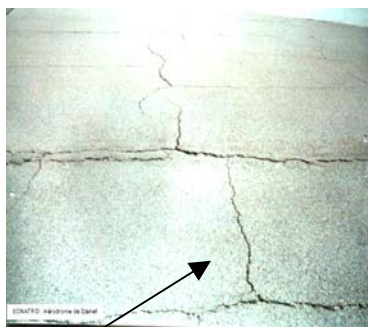
La couche de  
liaison fissure  
après  
quelques  
semaines,  
avant la mise  
en place de  
Cidex et la  
couche de  
roulement

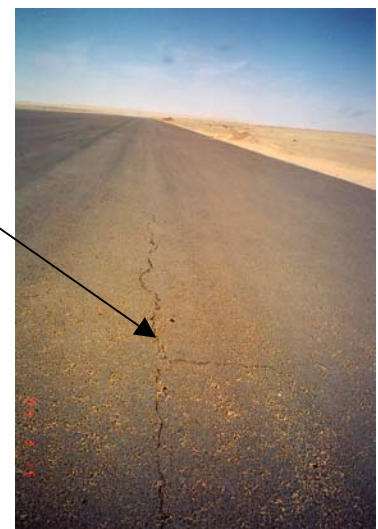
Travaux : il a été décidé d'appliquer sur cette piste une première couche de liaison en enrobé de 70 mm. Du fait de sa fissuration, un renfort en Cidex 50S a été inséré sous la couche de roulement de 50 mm

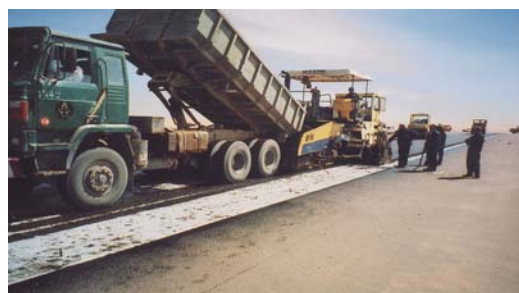
Des zones sans grilles ont été gardées afin de pouvoir estimer l'apport de la grille de renforcement. Après quelques mois de mise en service, de nombreuses fissures des zones non renforcées sont remontées, alors qu'après deux ans de service, **les zones renforcées en Cidex sont parfaites.**

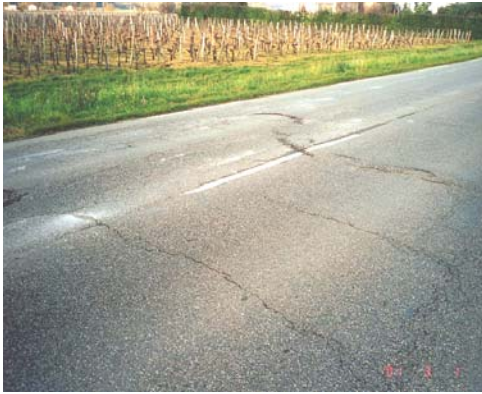
Chaussée en grave hydraulique + enrobé, fissurée transversalement avec fatigue structurelle

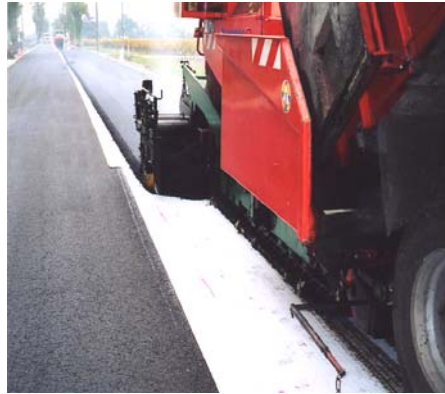
Recouvrement de 5 cm d'enrobé avec Rotaflex 833.  
**2006 : pas de fissures**

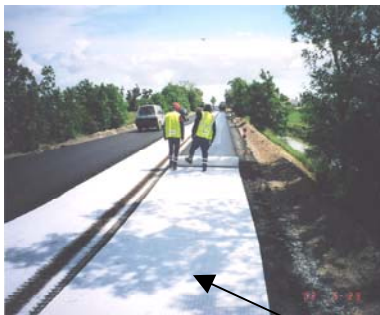
Application manuelle de la grille sur l'émulsion

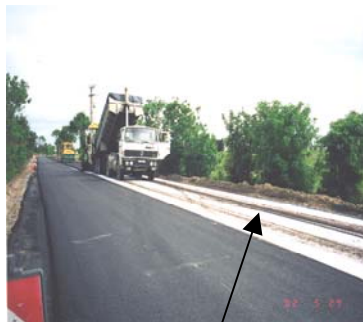
Recouvrement de la grille avec 5 cm d'enrobé

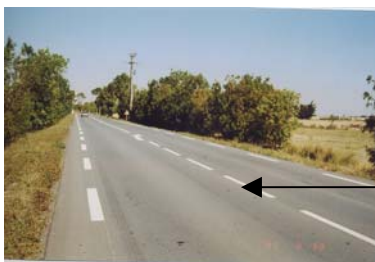
Zone renforcée en Rotaflex.  
En 2005 **aucune fissure n'est remontée**

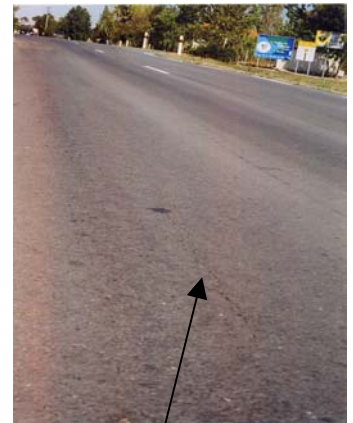
Zone témoin sans grille de 100 m environ.  
En 2005, les fissures sont remontées.
